RIO PARAPEBA 2021

AÇÕES DE RECUPERAÇÃO DA BACIA DO RIO PARAPEBA - 3 ANOS

AÇÕES DO SISEMA

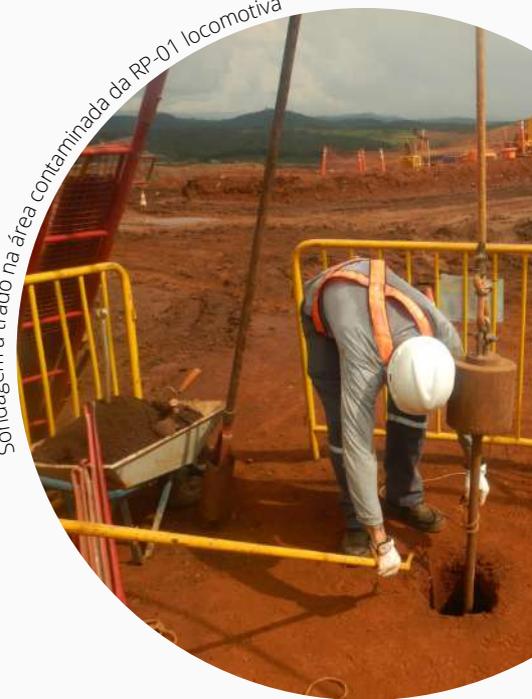
Sondagem à trado na área contaminada da RP-01 locomotiva

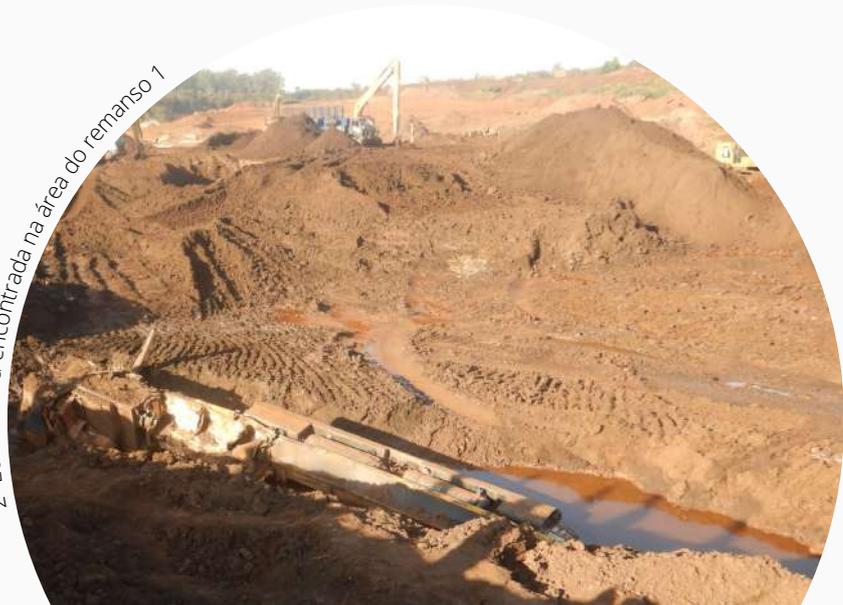
2ª Locomotiva encontrada na área do remanso 1

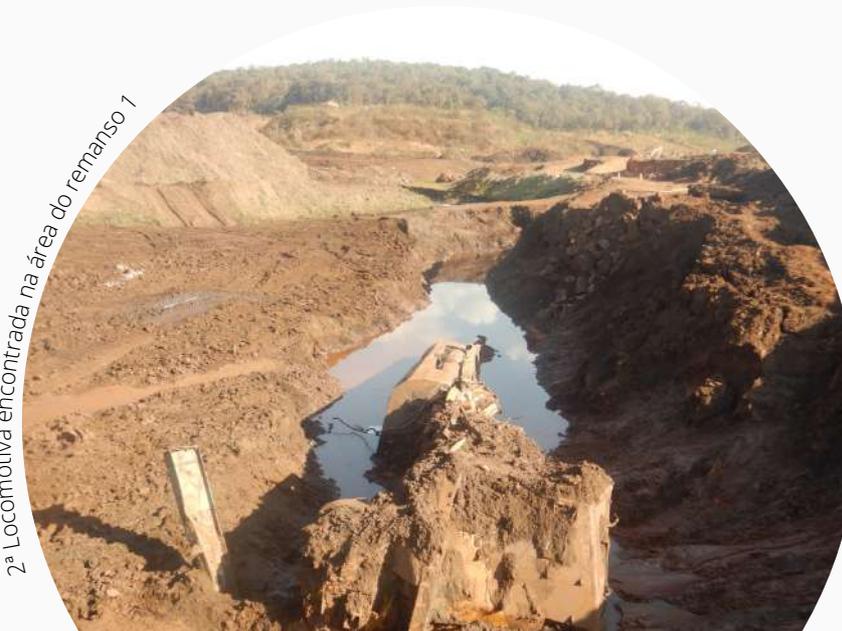
2ª Locomotiva encontrada na área do remanso 1

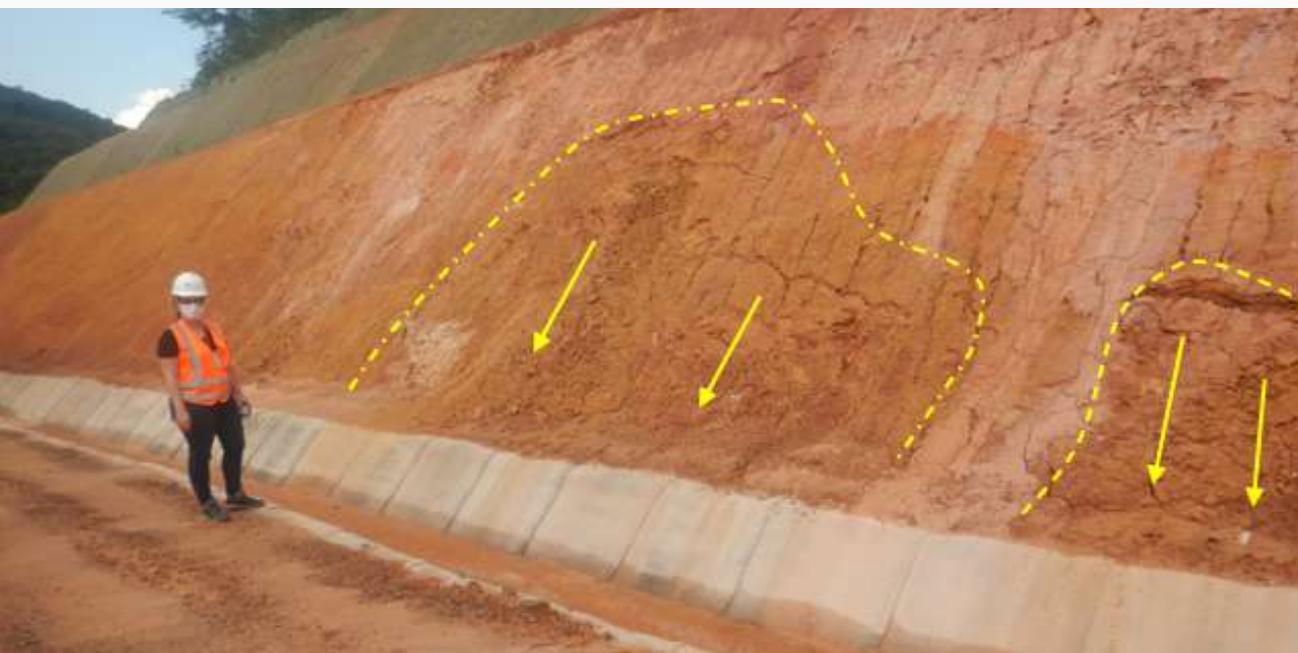
Canal de Desvio 2 construído na ombreira esquerda dos remanescentes da B-I. Rupturas superficiais no talude, as linhas na cor amarela delimitam essas rupturas e as setas indicam o sentido do movimento de massa.

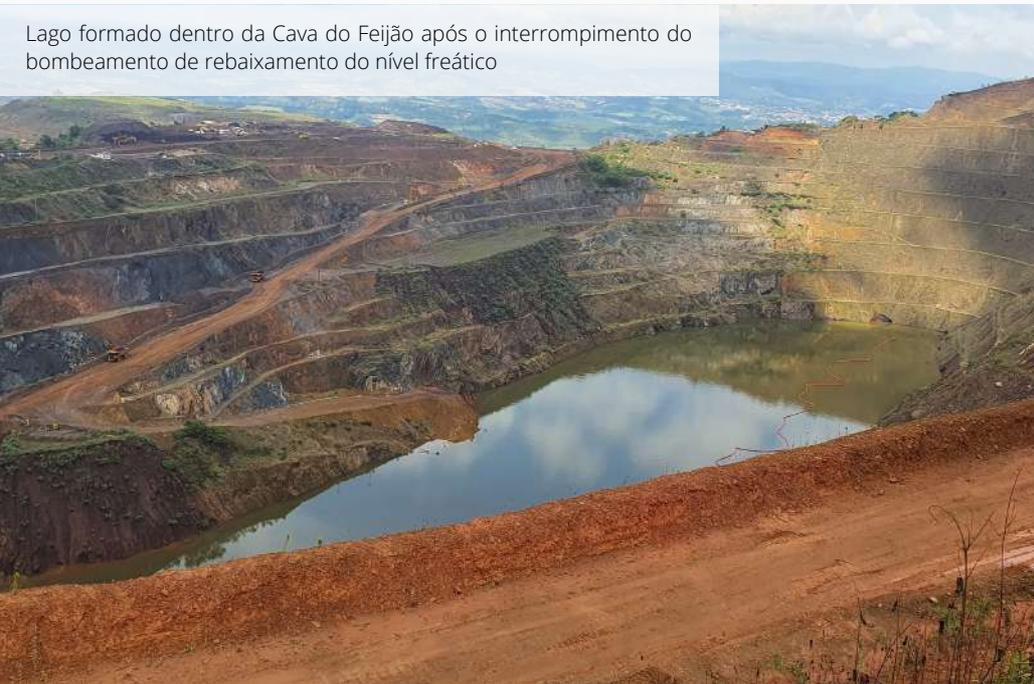
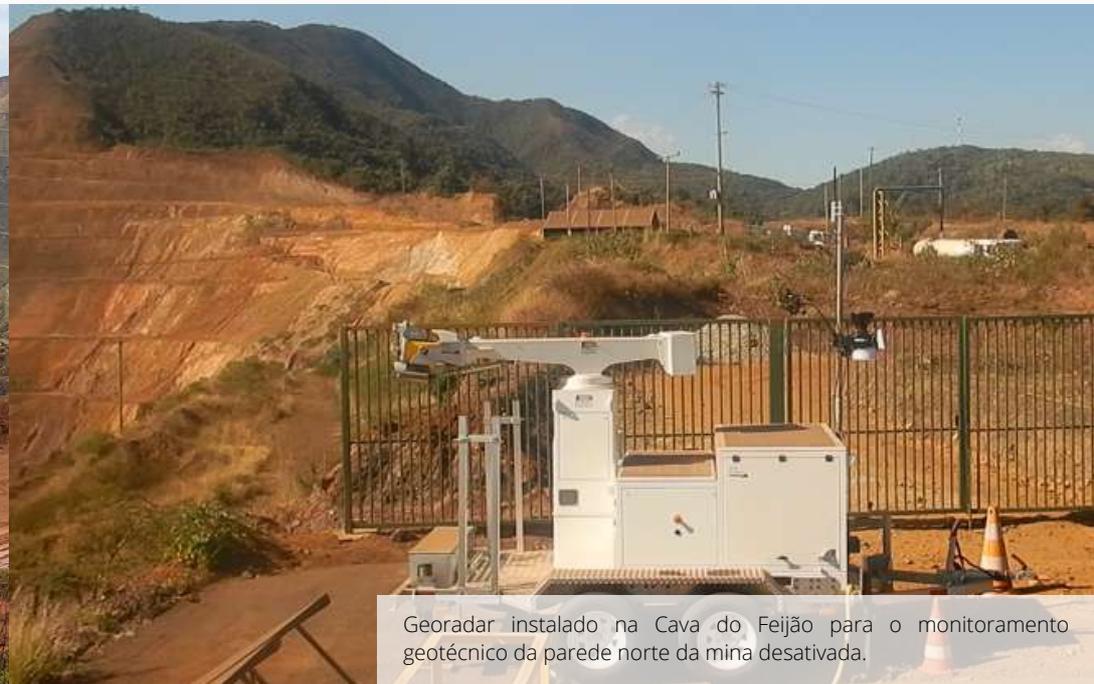
Lago formado dentro da Cava do Feijão após o interrompimento do bombeamento de rebaixamento do nível freático

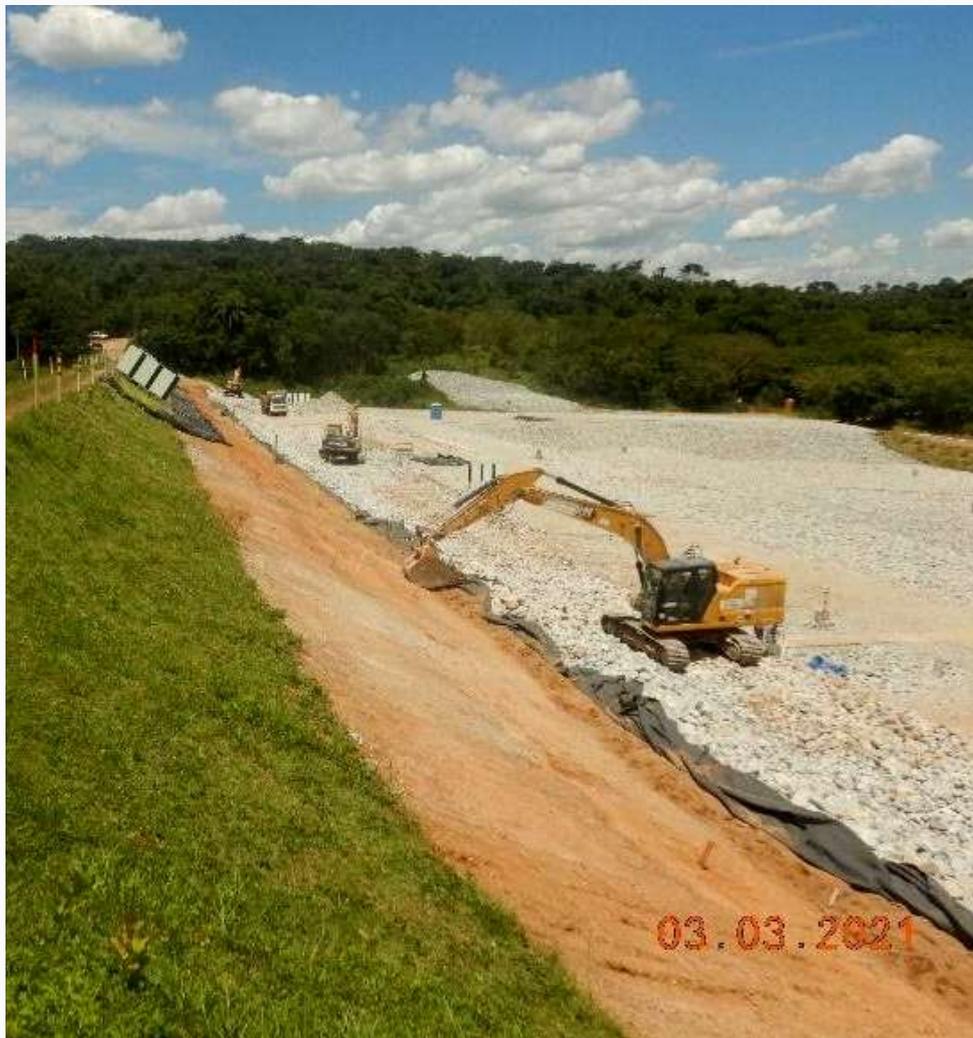
A Barragem Menezes II também tem a finalidade de retenção dos sedimentos finos provenientes da PDE Menezes III. Durante o ano de 2021 com a finalidade de garantir a manutenção da operação atual da barragem Menezes II foram realizadas obras referentes às adequações no vertedouro, tratamento das surgências e prolongamento do tapete drenante.

Implantação do tapete drenante e reforço no pé. Barragem Menezes II.

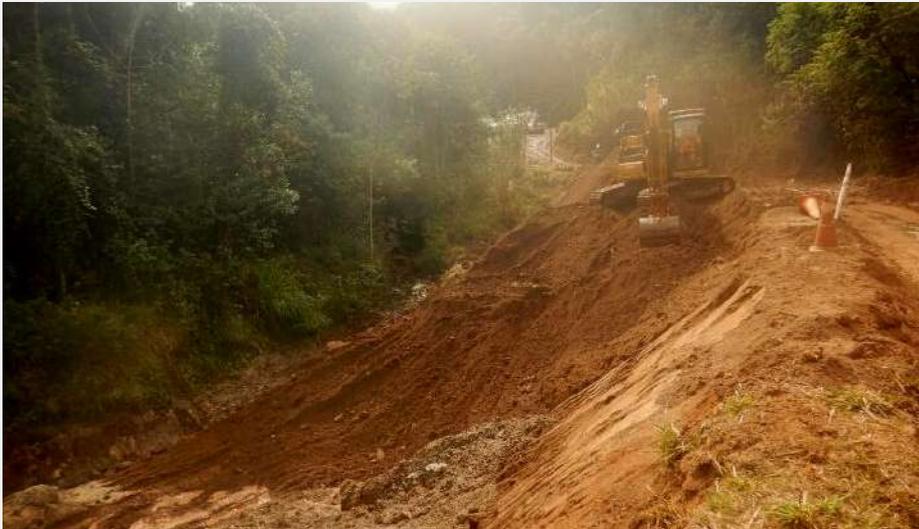
A Barragem Menezes I tem por finalidade a contenção de sedimentos da PDE Menezes III. Nesse sentido, em julho de 2021 ocorreu a conclusão da limpeza periódica dos sedimentos retidos na bacia da Barragem Menezes I.

Limpeza periódica da bacia de contenção da Barragem Menezes I.

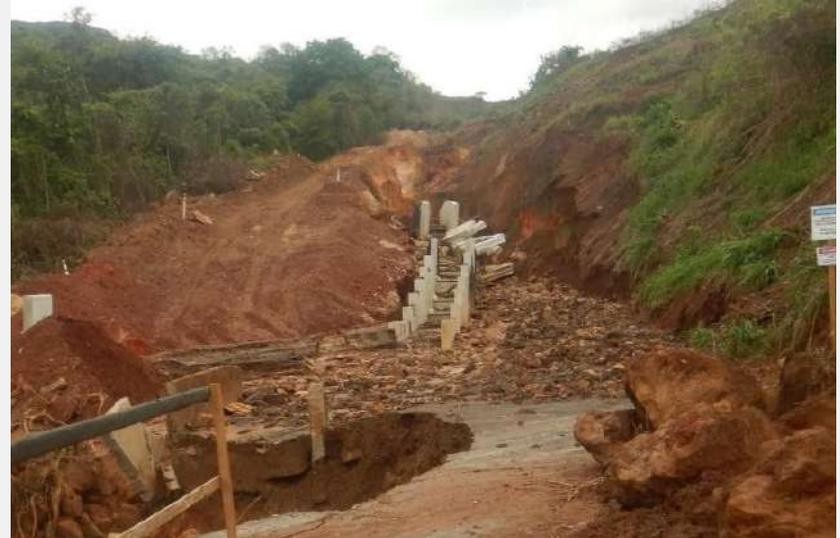
Em 2021, o Canal Periférico Oeste que compõe o Sistema de Drenagem da PDE Menezes III estava em readequação devido às erosões e falta de manutenção. Entretanto, antes da finalização das obras, ocorreu a ruptura desse canal, provocando intenso assoreamento da barragem Menezes I e, ainda, resultando no carreamento de finos para a Barragem Menezes II.

Erosão e colapso parcial das obras do Canal Periférico Oeste da PDE Menezes III.

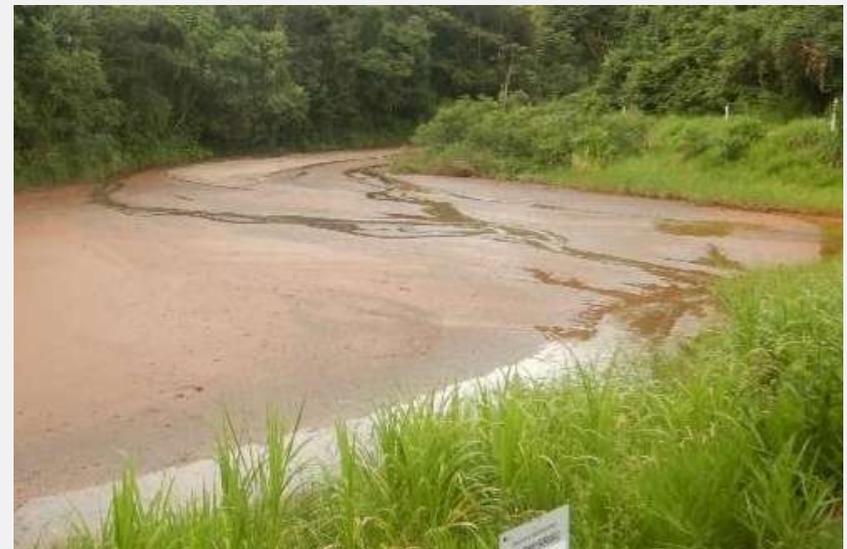
Reservatório da Barragem Menezes I completamente assoreado após a ruptura e erosão do Canal Periférico Oeste da PDE Menezes III.

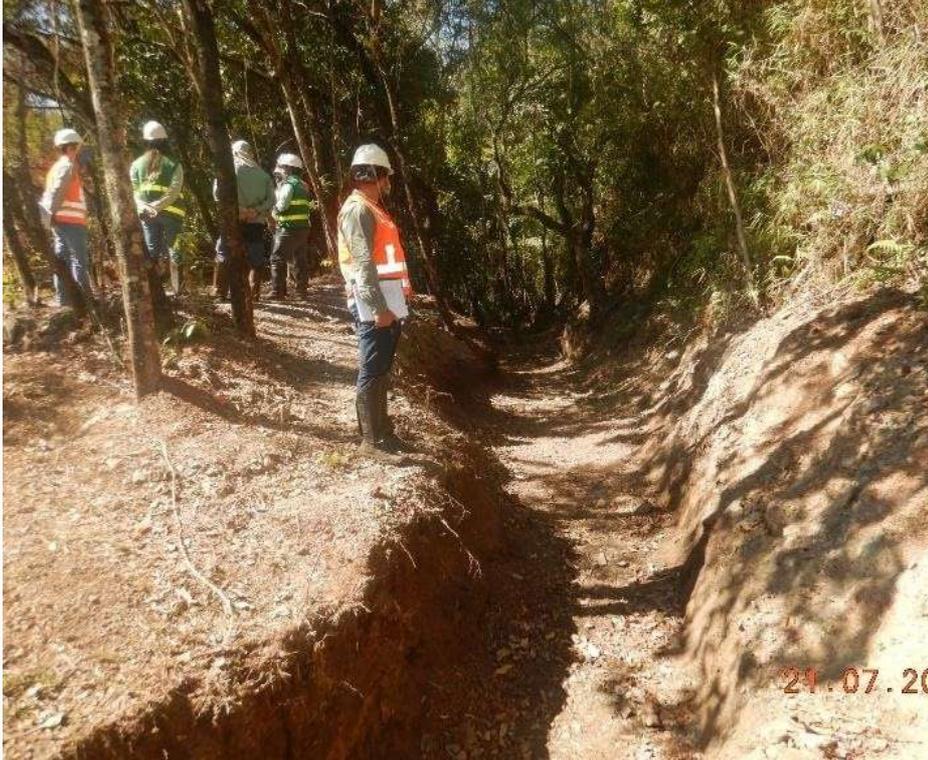
Readequações do sistema extravasor (vertedouro) da barragem Lagoa Azul
