# **ANEXO A1**

## **CARACTERIZAÇÃO DO PE RIO DOCE E ENTORNO**

Parque Estadual do Rio Doce  
Minas Gerais

*Julho de 2023*

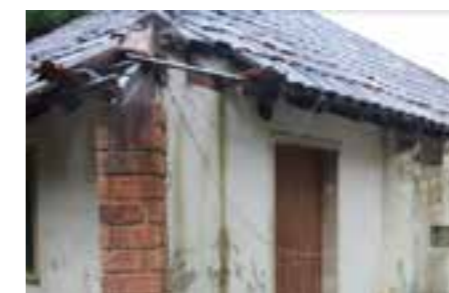
Cobertura com beirais quebrados, necessita de troca das telhas. Vários pontos com telhas quebradas, ocasionando dano por água na laje e paredes.

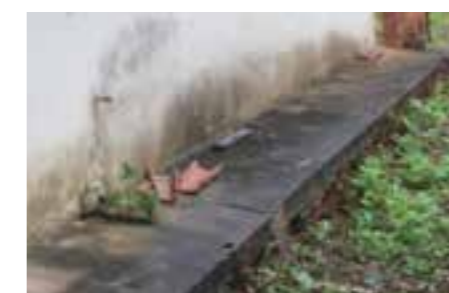
Piso externo com excesso de sujeira, sem manutenção. Necessita limpeza e correção de fissuras em toda sua área.

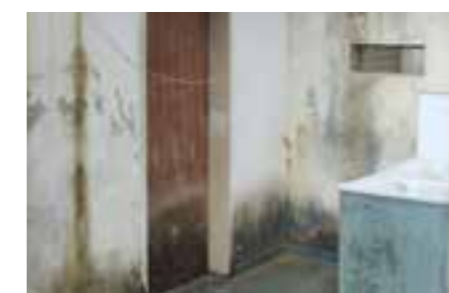
Muitos danos de infiltração, tanto ascendente quanto descendente. Paredes tomadas por danos de água.

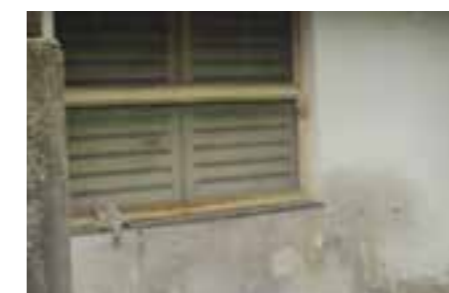
Esquadrias metálicas comprometidas por ferrugem. Trocar janelas.

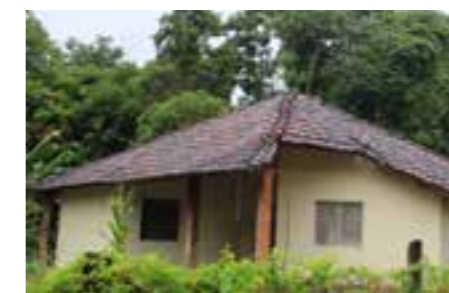
Cobertura com beirais quebrados, necessita de troca das telhas. Vários pontos com telhas quebradas, ocasionando dano por água na laje e paredes.

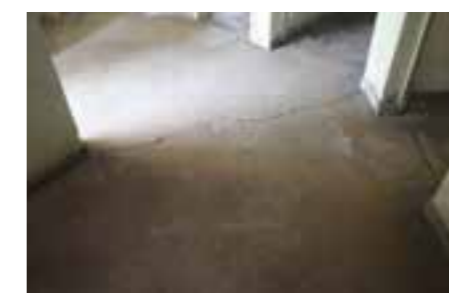
Pisos internos em concreto queimado com fissuras, muitos desníveis e quebrados. Recomenda-se aplicação de novo contrapiso e assentamento de piso cerâmico adequado.

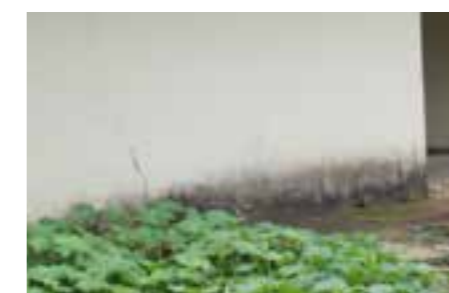
Pintura comprometida por infiltração ascendente nas paredes externas. Danos por água e umidade também presentes nas lajes.

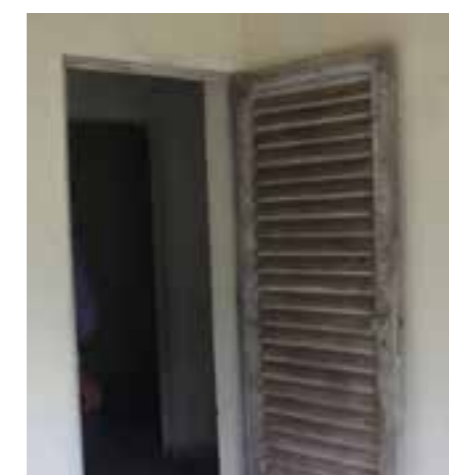
Esquadrias apresentam severos danos, vidros quebrados. Venezianas de madeira quebradas, portas inchadas e com ferragens quebradas/prejudicadas. Recomenda-se a troca de todas as esquadrias.

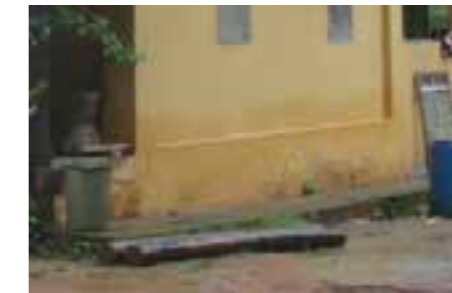
Sinais de infiltração ascendente nas faces externas das paredes.

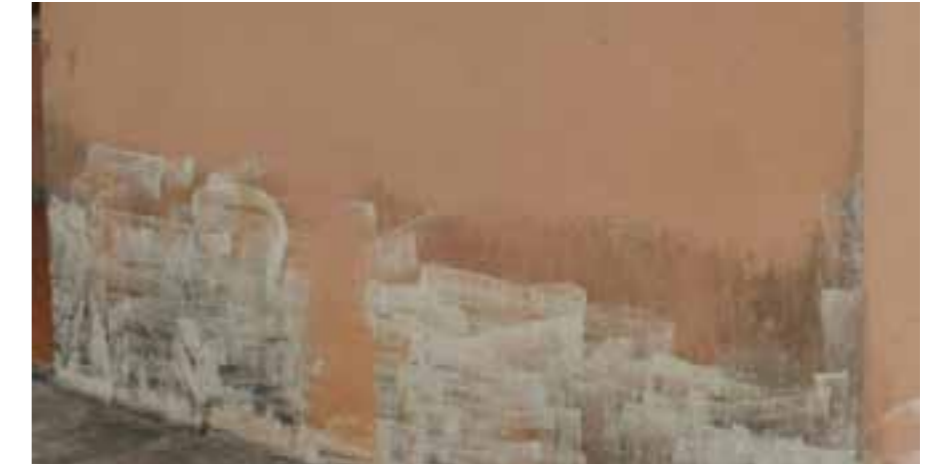
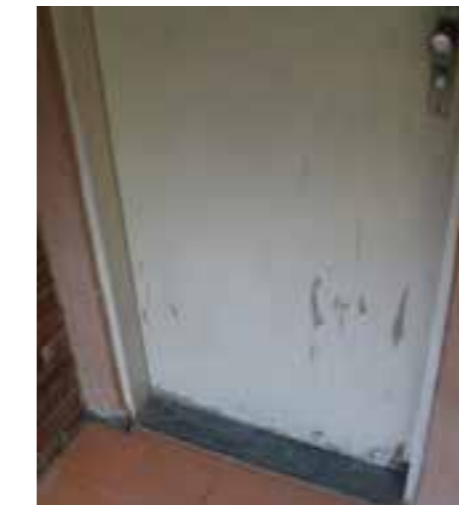
Esquadrias em bom estado em geral, com exceção de algumas portas danificadas. Substituição de uma das portas que apresenta dano por água.

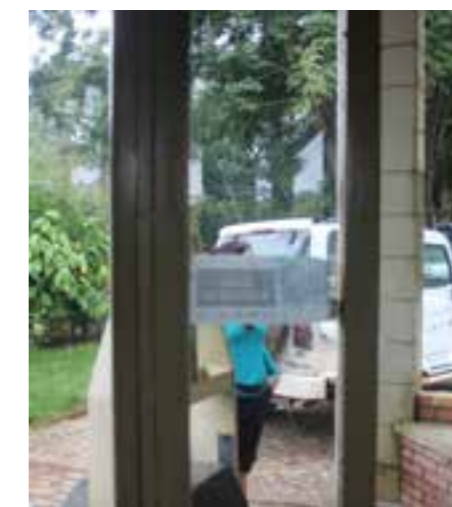
Alguns vidros quebrados, necessitam troca. Janelas metálicas com pontos de corrosão.

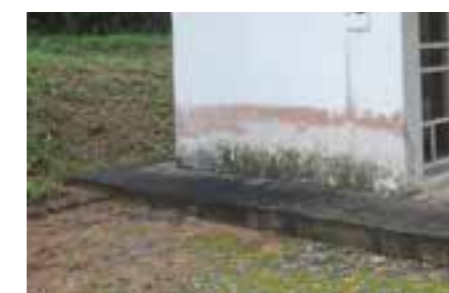
Pintura bastante degradada, com forte umidade ascendente e vários pontos descascados.

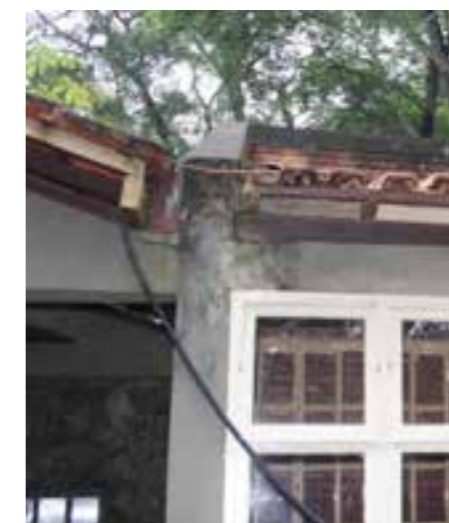
Paredes em bom estado, a não ser por pequenas infiltrações vindas dos rufos.

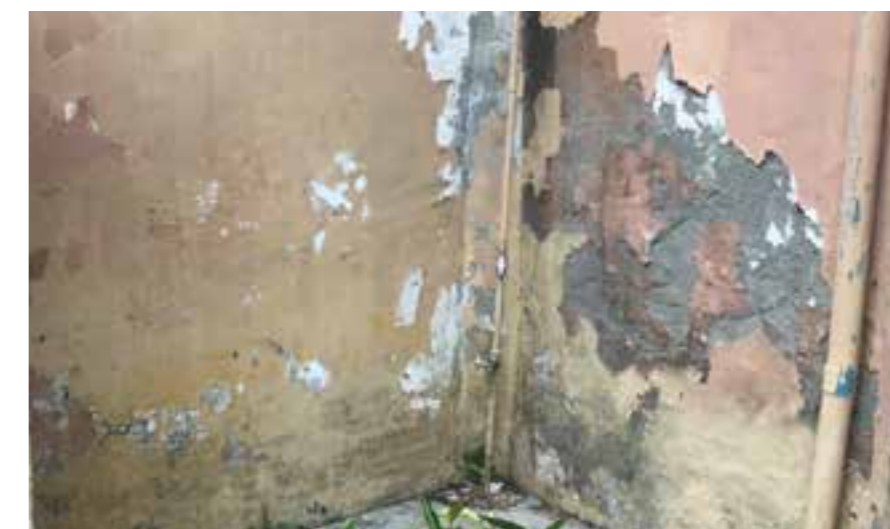
Pintura completamente comprometida em todas as faces externas da edificação. Danos graves provenientes de infiltração ascendente.

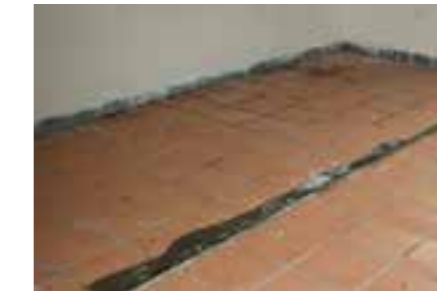
Pisos danificados, desnivelados e com profundas trincas e fissuras. Revestimentos sujos e velhos.

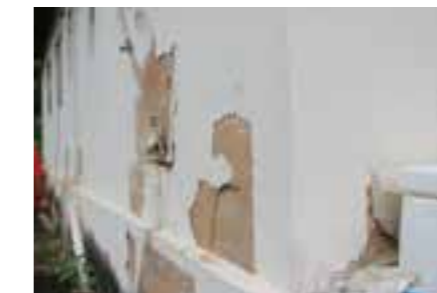
Paredes com infiltração ascendente em todas as faces externas, e algumas internas. Pontos de infiltração proveniente dos telhados. Cômodos com muita sujeira e pontos de umidade.

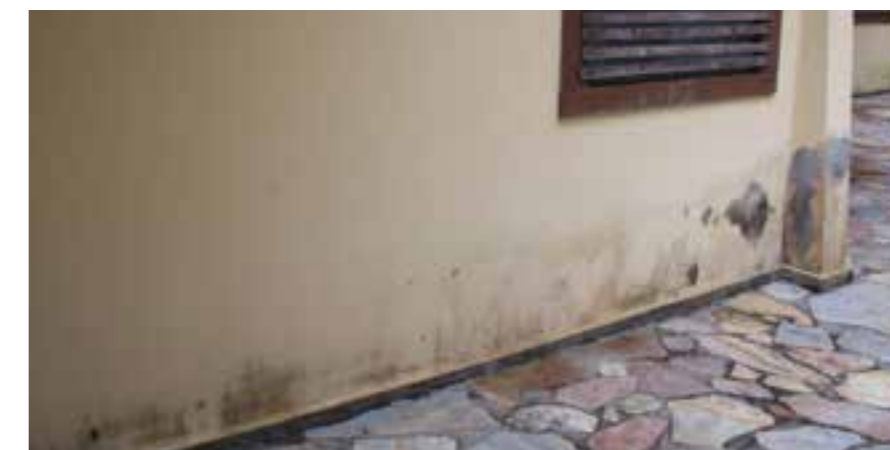
Pontos de infiltração ascendente em algumas faces externas, poucos pontos de umidade nas partes internas, danos por água em pontos das lajes, com pintura descascada.

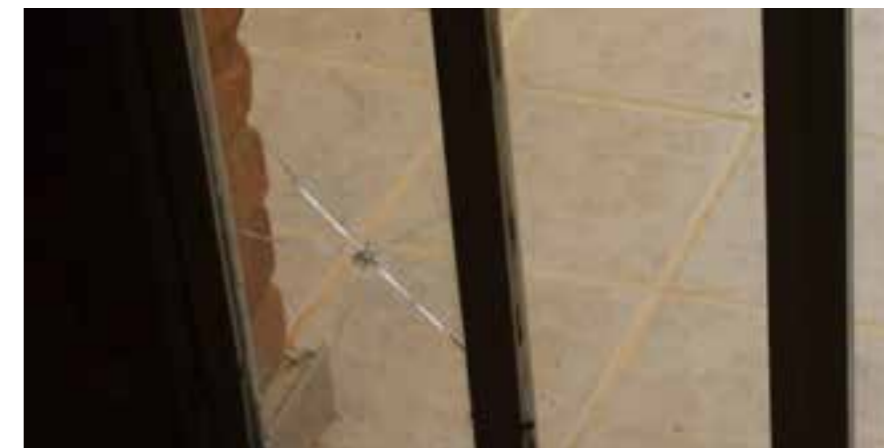
Algumas esquadrias enferrujadas, vidros quebrados e trincados.

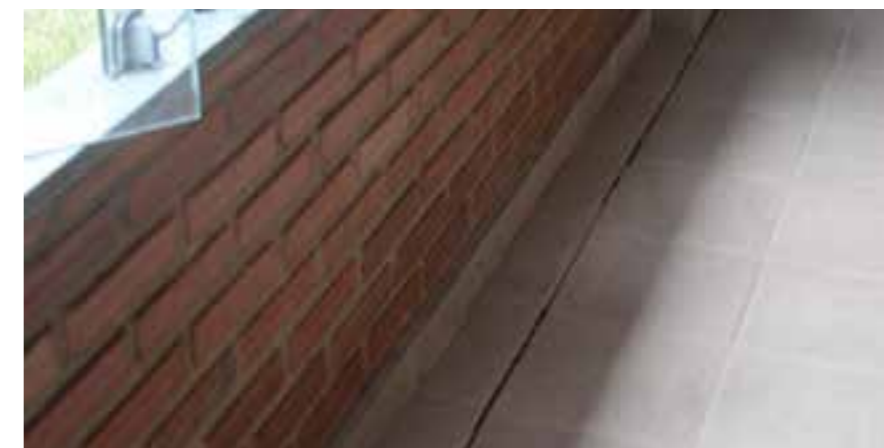
Alguns pontos de umidade ascendente, evidências de afundamento do piso em relação aos baldrame.

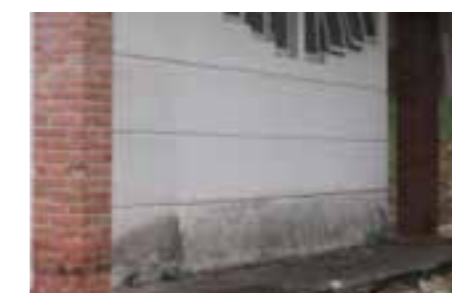
**PINTURA**  
Infiltração ascendente em todas as faces externas das paredes.

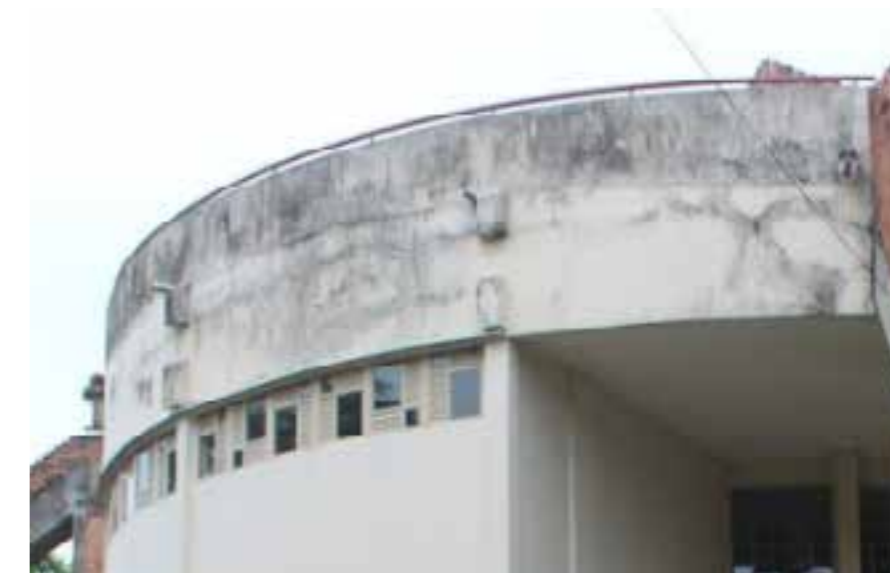
Pontos de infiltração nas platibandas. infiltração ascendente nas faces externas. alguns pontos de infiltração em esquadrias, com bolhas e tinta descascada.

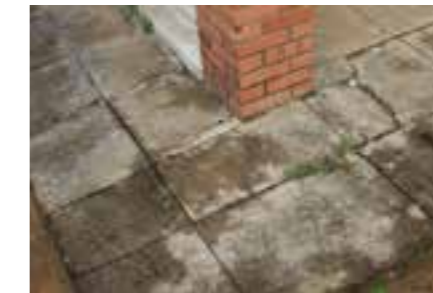
Piso externo danificado, com fissuras e sendo invadida por vegetação. Revestimentos dos banheiros necessitam de manutenção, áreas sem azulejo.

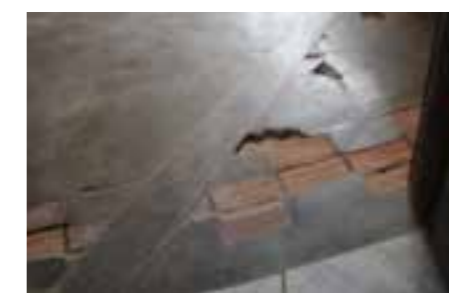
**PISOS E REVESTIMENTOS**  
Piso interno necessita de manutenção e limpeza. Piso externo em bom estado.

**PINTURA**  
Infiltração ascendente na fachada frontal.

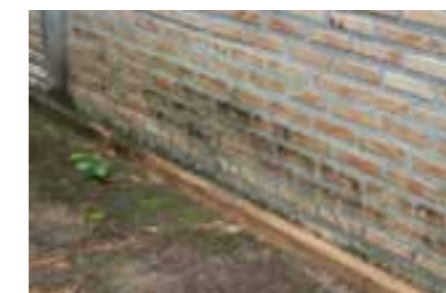
**PINTURA**  
Incidência de infiltração ascendente nas faces externas das paredes.

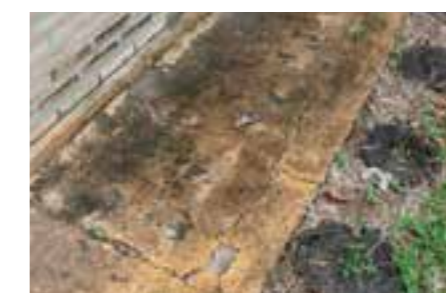
**PISOS E REVESTIMENTOS**  
Piso externo necessita de manutenção, lavagem e complementação com lastro de contrapiso para inibir vegetação.

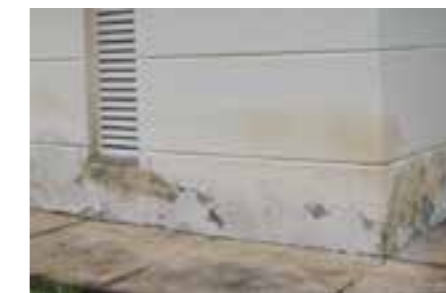
**PINTURA**  
Pontos de infiltração ascendente em algumas faces externas. poucos pontos de umidade nas partes internas. danos por água em pontos das lajes, com pintura descascada.

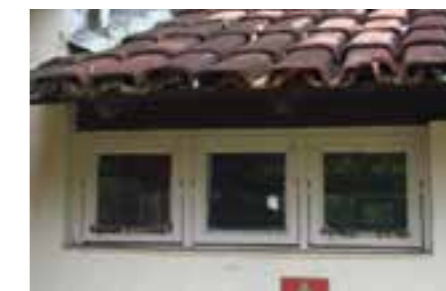
**ESQUADRIAS**  
Necessitam manutenção preventiva.

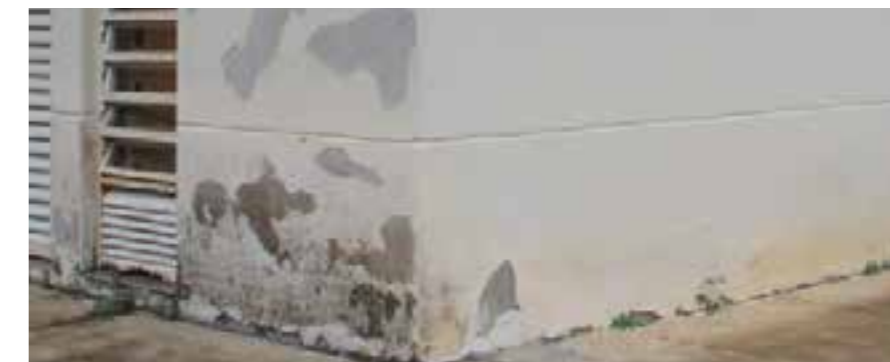
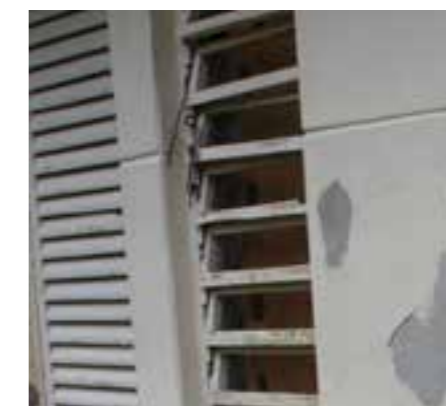
Pontos de infiltração ascendente em algumas faces externas, poucos pontos de umidade nas partes internas. Danos por água em pontos das lajes, com pintura descascada.

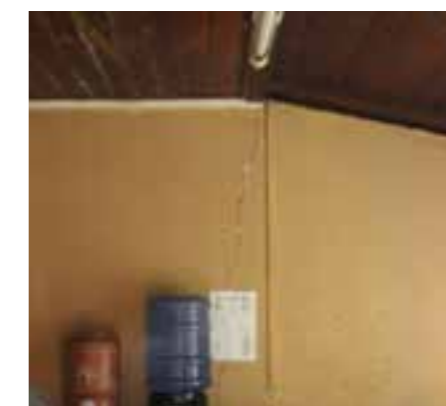
Várias trincas e fissuras verticais significativas.
