Rio Paraopeba - 5 anos

Ações de recuperação desempenhadas em 2023

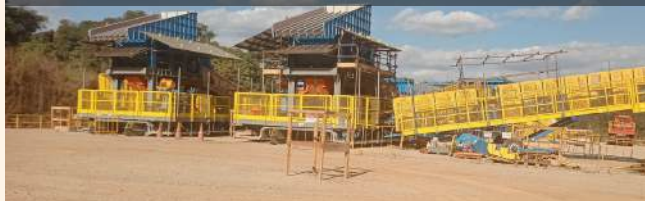
Em julho de 2023, a PDR União atingiu sua cota máxima de elevação (5 metros). Em novembro foi apresentado o projeto executivo, que consiste na Fase 3 do projeto. O objetivo é criar mais duas bancadas para alteamento da PDR União, contemplando o sistema de drenagem (espinha de peixe), que deverá ser validado pelo órgão ambiental.

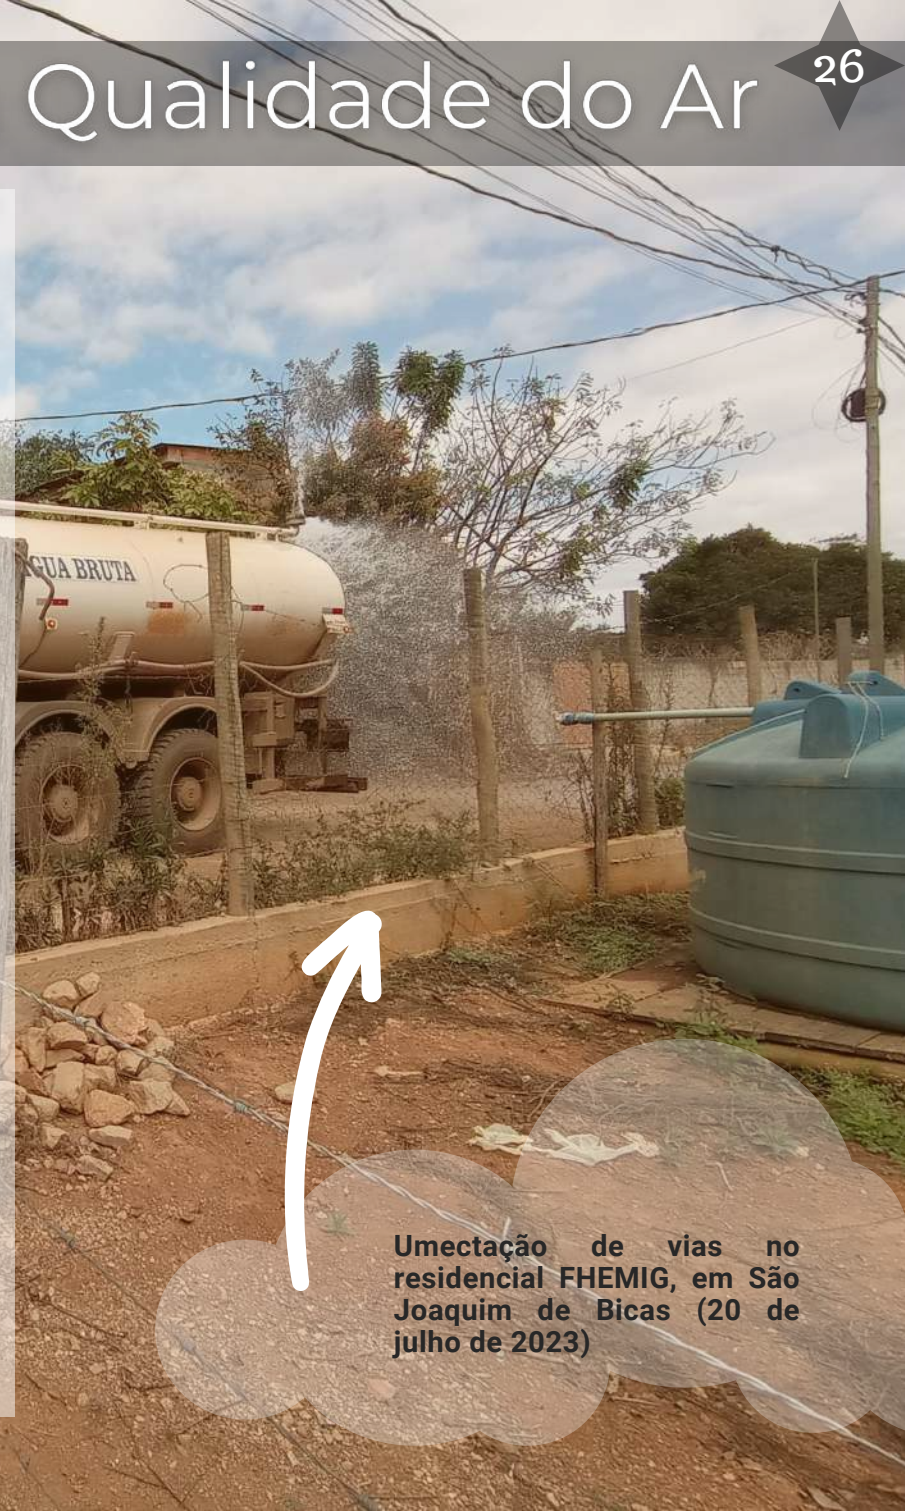
Umecção de vias no residencial FHEMIG, em São Joaquim de Bicas (20 de julho de 2023)

Em janeiro de 2023, a Feam determinou à Vale S.A. uma série de ações a serem tomadas visando a redução da emissão de material particulado no decorrer do período seco. Dentre as ações destacam-se a necessidade de umectar vias não pavimentadas em que há tráfego de caminhões da empresa e de terceirizadas, além da necessidade de reportar estas ações às comunidades. Cabe destacar que, em 22/08/2023, foi emitido auto de infração à Vale S.A., tendo em vista o descumprimento de parte das determinações estabelecidas pela Feam.

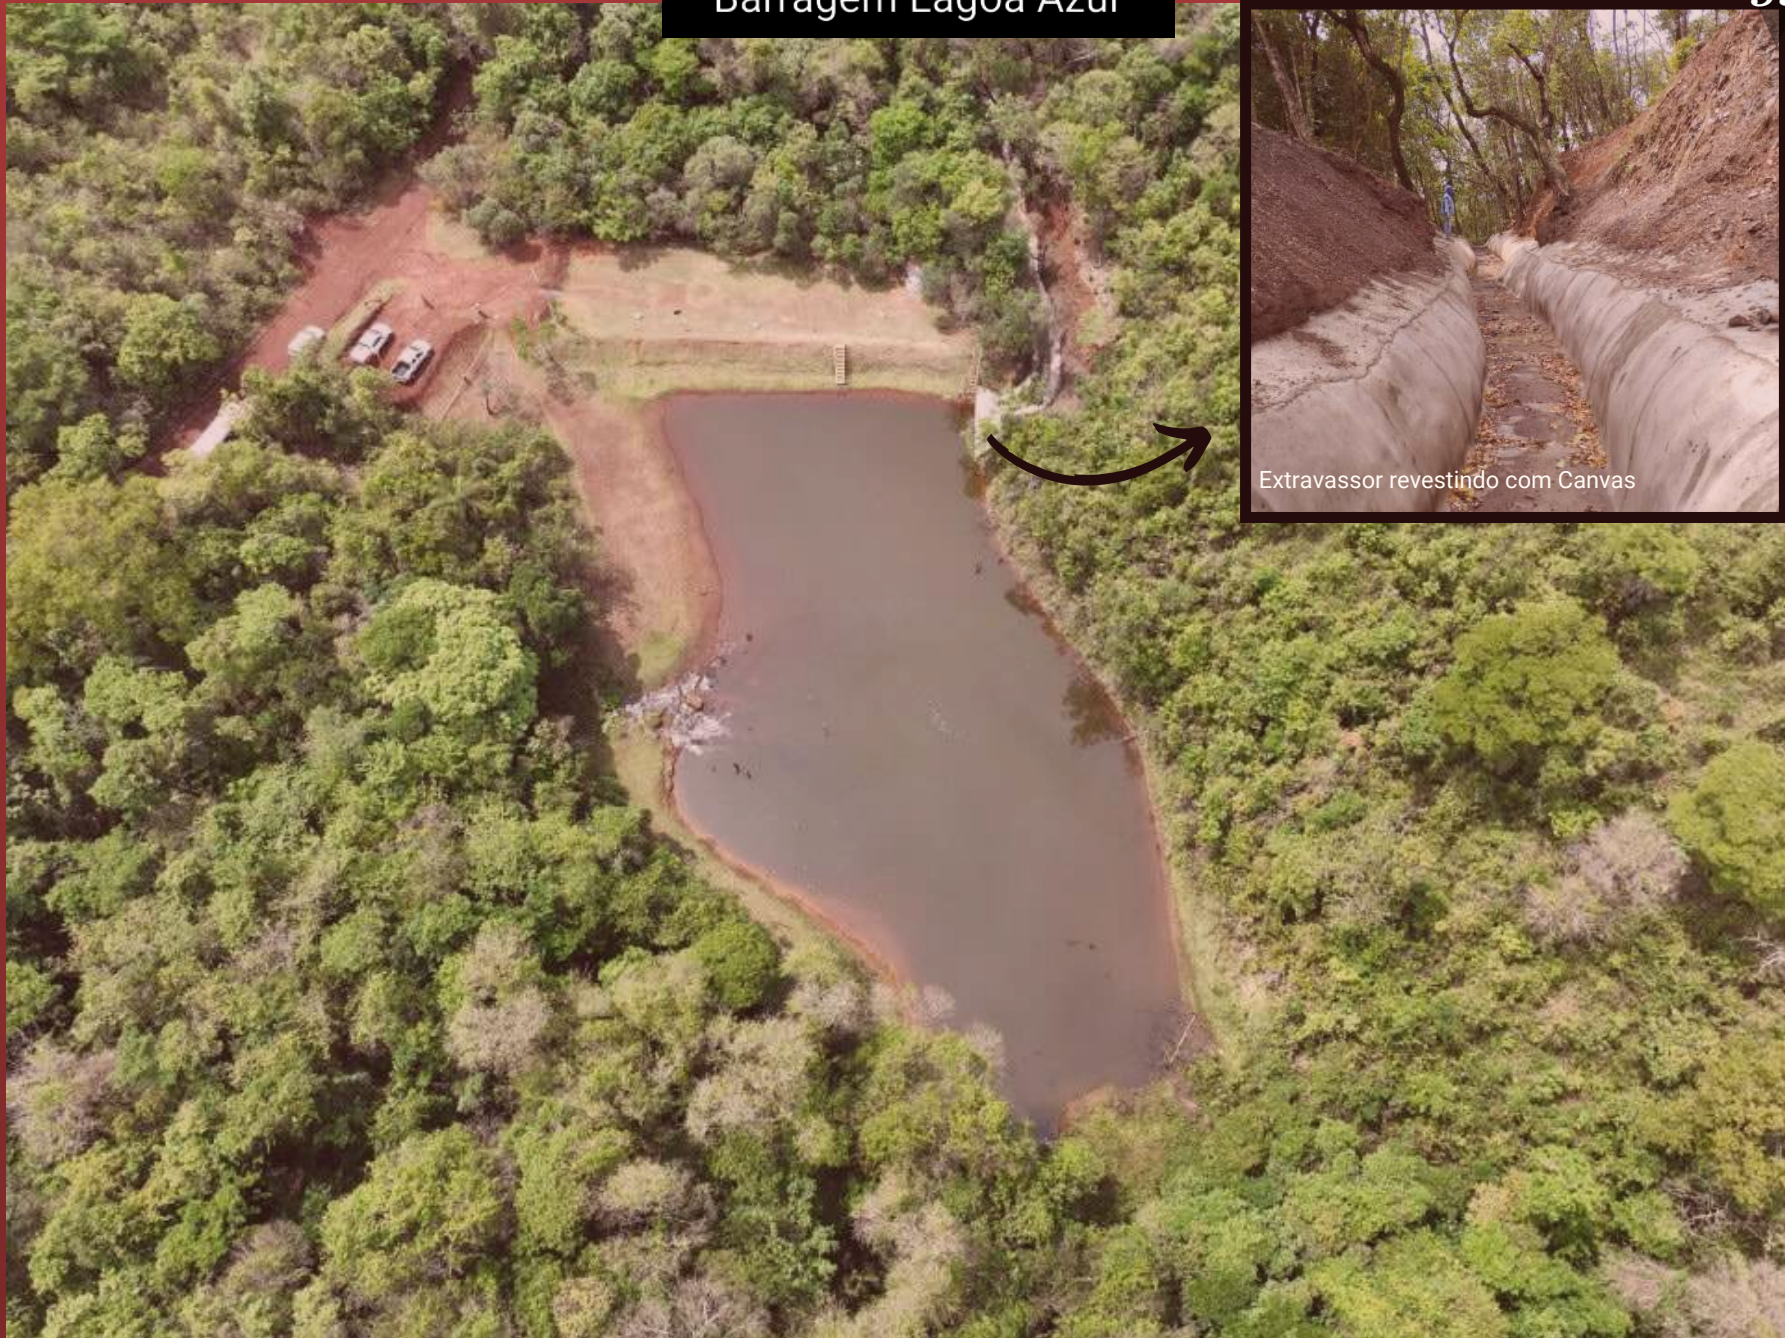
Extravassor revestindo com Canvas

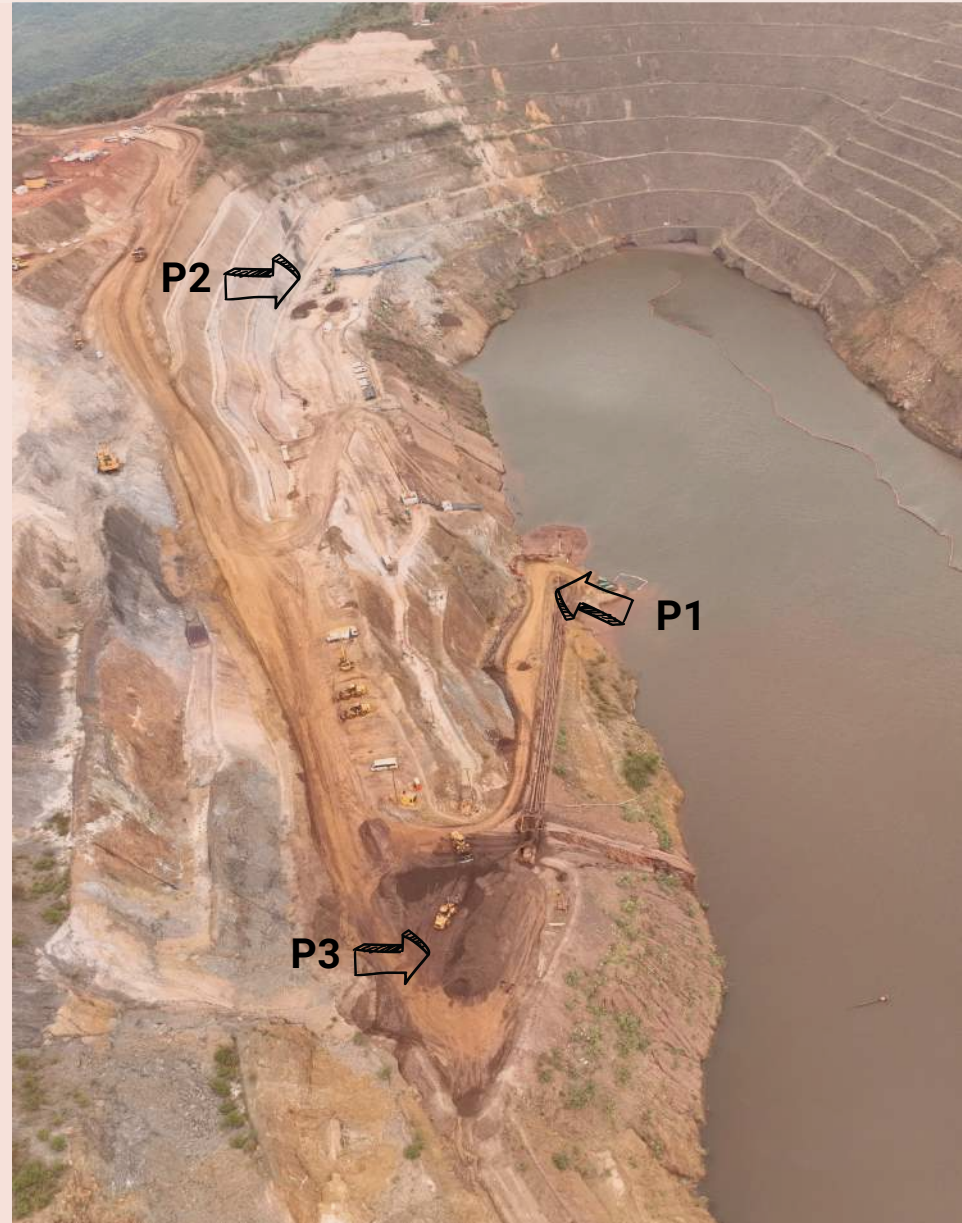
O retaludamento da PDE Norte da Cava de Feijão devido aos processos erosivos intensificados no período chuvoso 2021/2022, está previsto para o mês de novembro de 2024.

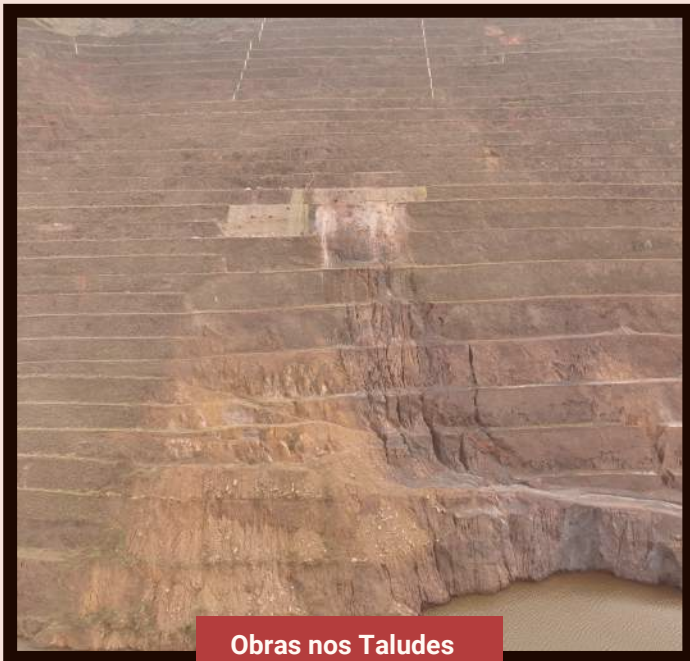
Obras nos Taludes

Também está em andamento a implantação do sistema de drenagem superficial dos taludes. O objetivo dessas obras é melhorar o sistema de drenagem dos taludes e, conseqüentemente, as condições de estabilidade da estrutura.

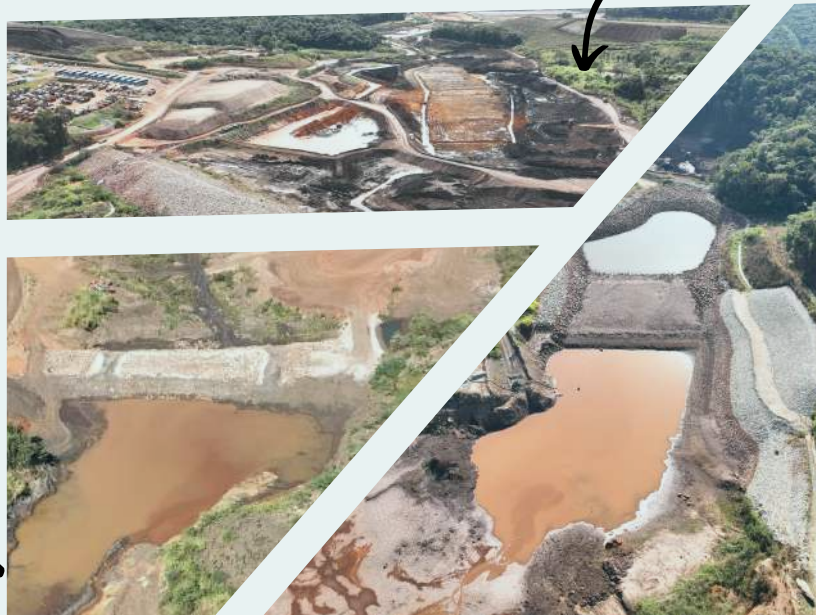
O Dique 2 foi projetado para a contenção de finos e em 2023 a estrutura passou pelo processo anual de desassoreamento. Possui um volume útil de 145.365,44 m³, e estima-se que sua remoção ocorra em 2026.

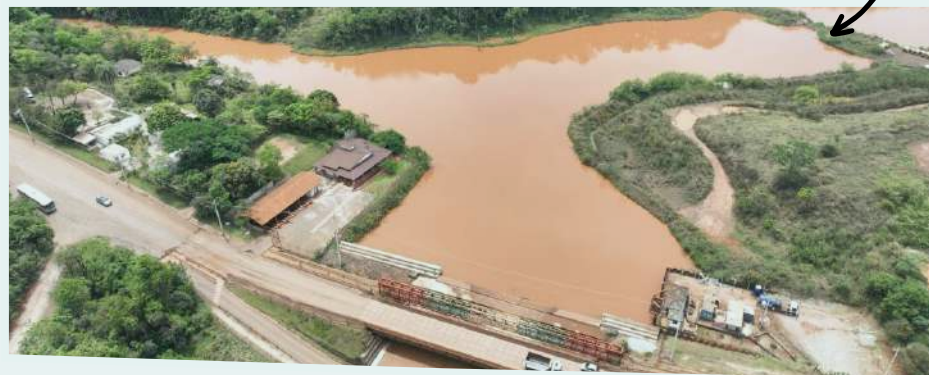
A **Cortina Metálica em Estaca Prancha 1** é a última barreira implantada na área da mancha antes do Rio Paraopeba. No ano de 2023 foi implantada uma bacia de dissipação em concreto, que tem o objetivo de evitar a mortandade de peixes. Seu volume útil é de 252.265,42 m³, e estima-se que sua descaracterização ocorra em 2029.

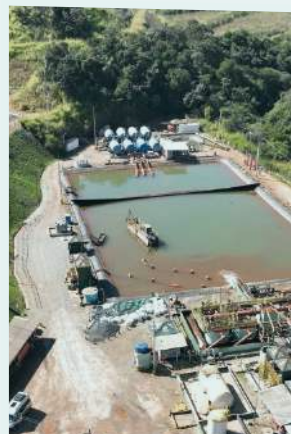
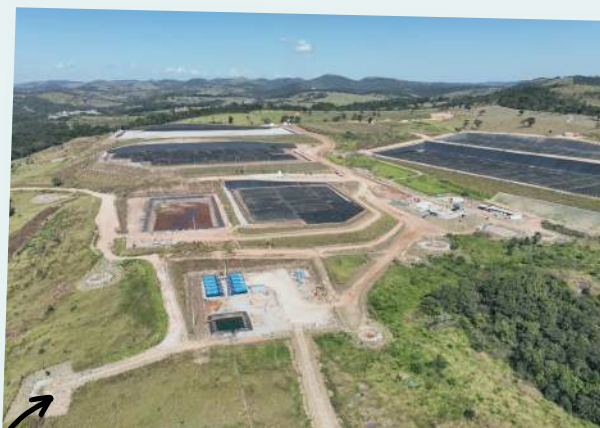
A **Estação de Tratamento de Águas Fluviais 1 (ETAF 1)** apresenta o importante papel de reduzir a turbidez das águas do ribeirão Ferro-Carvão, antes do deságue no Rio Paraopeba. Em 2023 a estação passou por importantes melhorias, como a adequação dos filtros de zeólita e a instalação de uma nova cortina de retenção de sólidos. Durante o ano de 2023 a turbidez média do efluente de saída foi de 3,4 NTU.

A **Estação de Tratamento de Águas Fluviais 2 (ETAF 2)** foi parcialmente descomissionada em 2023, com a remoção dos filtros instalados, uma vez que o efluente da dragagem é agora direcionado para a ETAF 1.

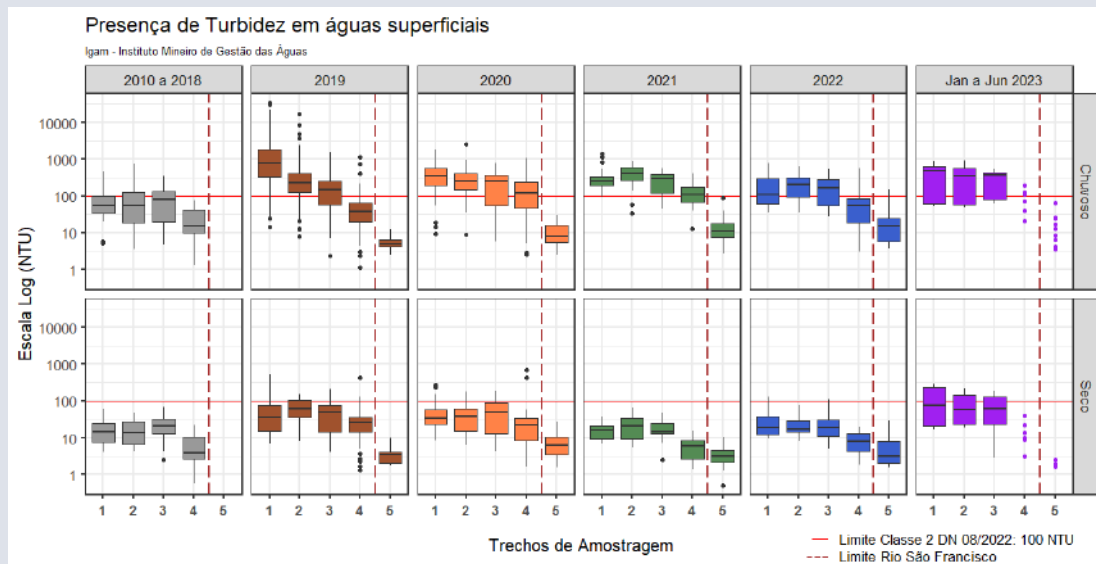
Figura 2- Gráfico série histórica Turbidez

Dentre os parâmetros monitorados desde a primeira semana após o rompimento da barragem B-I, a turbidez mostra-se como um dos principais indicativos do impacto decorrente da presença dos rejeitos. Nos 60 dias após o rompimento, os valores estiveram entre 818 NTU e 34.500 NTU (Figura 2), sendo que o valor limite para o Rio Paraopeba é de 100 NTU. A seguir é apresentada síntese de **resultados do monitoramento de 2023**.

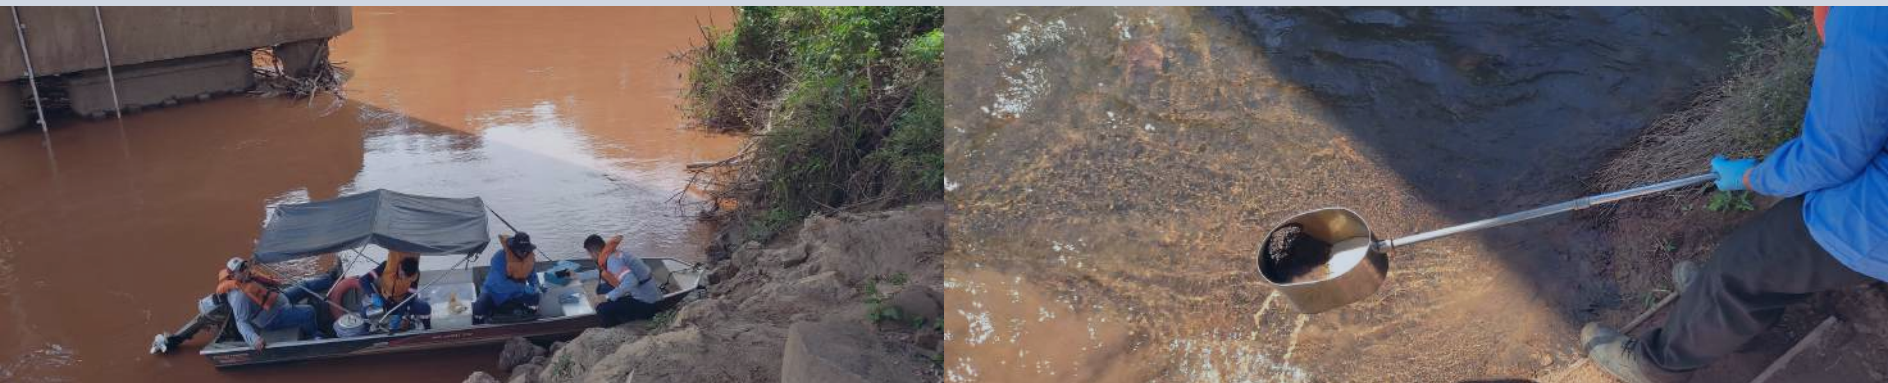
Figura 4 – Acompanhamentos de amostragem de água e sedimentos no Rio Paraopeba e ribeirão Casa Branca, no município de Brumadinho

Acompanhamento das coletas de água superficial e sedimentos pelo Igam
