PARECER DE VISTAS

PROCESSO PA/Nº 1158/2002/003/2008 - AI/Nº 017363/2008

A Pequena Central Hidrelétrica (PCH) Rio de Pedras, da CEMIG Geração e Transmissão S.A, localiza-se no município de Itabirito, região metropolitana de Belo Horizonte. A hidrelétrica foi construída a partir de 1908 e iniciou sua operação em 1929. O reservatório da PCH recebe uma alta carga de sedimentos, desde o início da sua operação, decorrente da elevada susceptibilidade erosiva da bacia de contribuição, conforme demonstrado no trabalho apresentado pela CEMIG (folha 26 do processo). O assoreamento do reservatório reduziu substancialmente a sua capacidade de armazenamento, de forma que a PCH tem a necessidade de retirar os sedimentos da entrada da tomada de água para propiciar sua operação. A análise das imagens multitemporais de alta resolução espacial disponibilizadas pelo software GoogleEarth, a partir de março de 2006, demonstram essa situação.

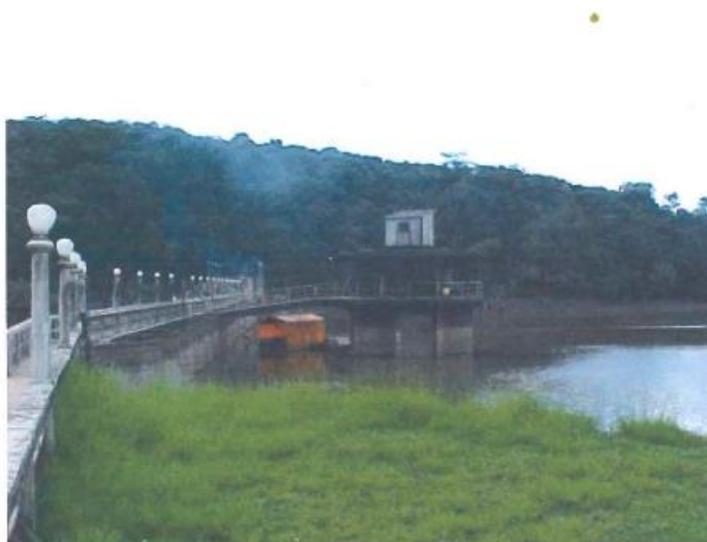
Figura 1 - Foto 1 do Parecer Técnico da FEAM e legenda.

Constatou-se, na análise do Parecer Técnico, que a FEAM já tinha conhecimento da necessidade e da realização do desassoreamento do reservatório junto a tomada d’água por meio de dragas conforme fotos 1 e 2. Portanto, tal procedimento não pode ser desassociado da licença de operação do empreendimento.

Foto 1: Vista parcial do eixo de barramento da UHE Rio de Pedras. Nota-se ao centro, mecanismo utilizado para desassoreamento do reservatório.

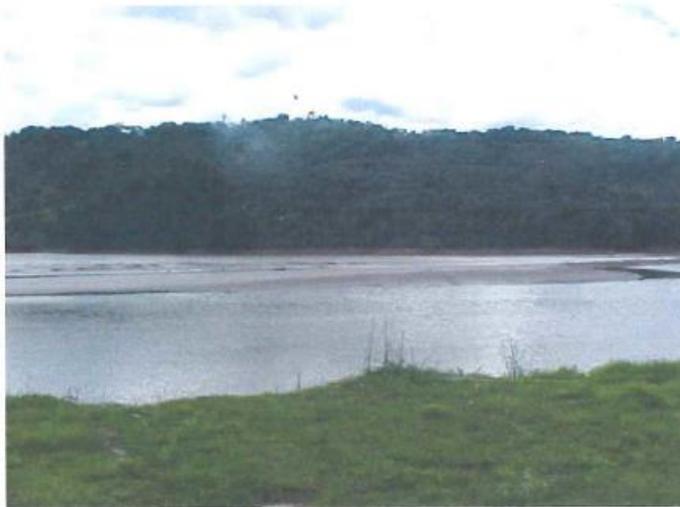
Figura 2 - Foto 2 do Parecer Técnico da FEAM e legenda.

Foto 2: Vista do corpo central do reservatório onde o assoreamento é intenso, comprometendo a geração e produção de energia.

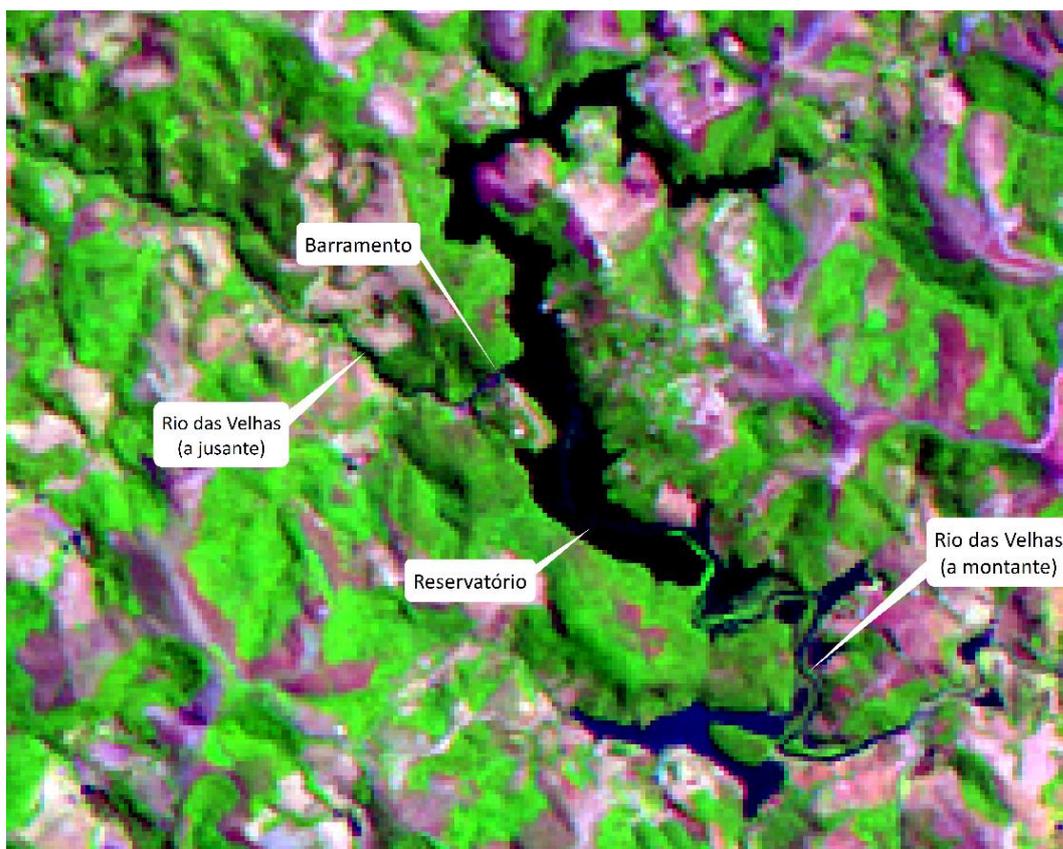
Figura 3 - Imagem Landstat 5 do dia 12 de setembro de 2008 (RGB 5,4,3).

A análise dessa imagem, obtida ao término do período seco, permite as seguintes afirmativas:

- A entrada de pequena quantidade de sedimentos provenientes do rio das Velhas a montante do braço esquerdo do reservatório (tons de azul);
- A água do reservatório com menores teores de sedimentos em suspensão do que do rio das Velhas;
- O rio das Velhas, a jusante do barramento, com o mesmo padrão de sedimento observado na água do reservatório (tons de preto).

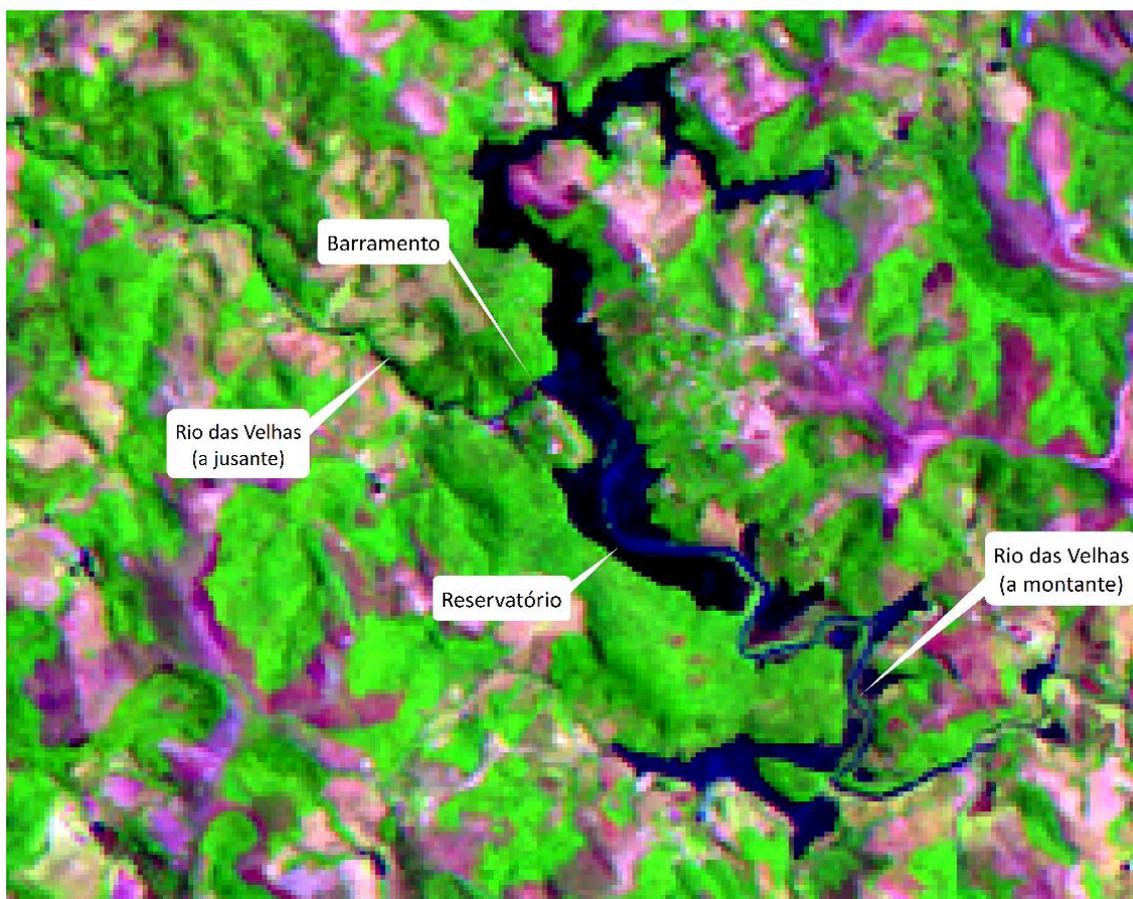
Figura 4 - Imagem Landstat 5 do dia 14 de outubro de 2008 (RGB 5,4,3).

A análise dessa imagem, obtida no início do período chuvoso, permite as seguintes afirmativas:

- Maior aporte de sedimentos em suspensão no reservatório, provenientes do rio das Velhas. Esse aporte se dá no canal de escoamento de água até a tomada d'água que apresenta menor grau de assoreamento (faixa azul no interior do reservatório);
- Aporte de sedimentos no braço direito do reservatório;
- A predominância de menores teores de sedimento em suspensão na água do reservatório;
- O rio das Velhas, a jusante do barramento, apresentava aparentemente níveis de sedimentos comparáveis com a maior parte da água do reservatório, apesar do maior aporte proveniente do braço esquerdo.

A partir das imagens, é razoável inferir que, à época da fiscalização, em 1 de outubro de 2008, já havia iniciado o aporte de sedimentos no reservatório. Entretanto, este aporte não foi observado no trecho do rio das Velhas, a jusante do barramento, 13 dias após a fiscalização (figura 4). Como a figura 6, apresentada na defesa da CEMIG (folha 16 do processo), mostra a água com alteração da turbidez no momento em que se mistura à água do canal de fuga, verifica-se que houve uma alteração nos teores de sedimentos em suspensão a jusante do barramento, no trecho de vazão reduzida, corroborando a constatação do órgão ambiental.

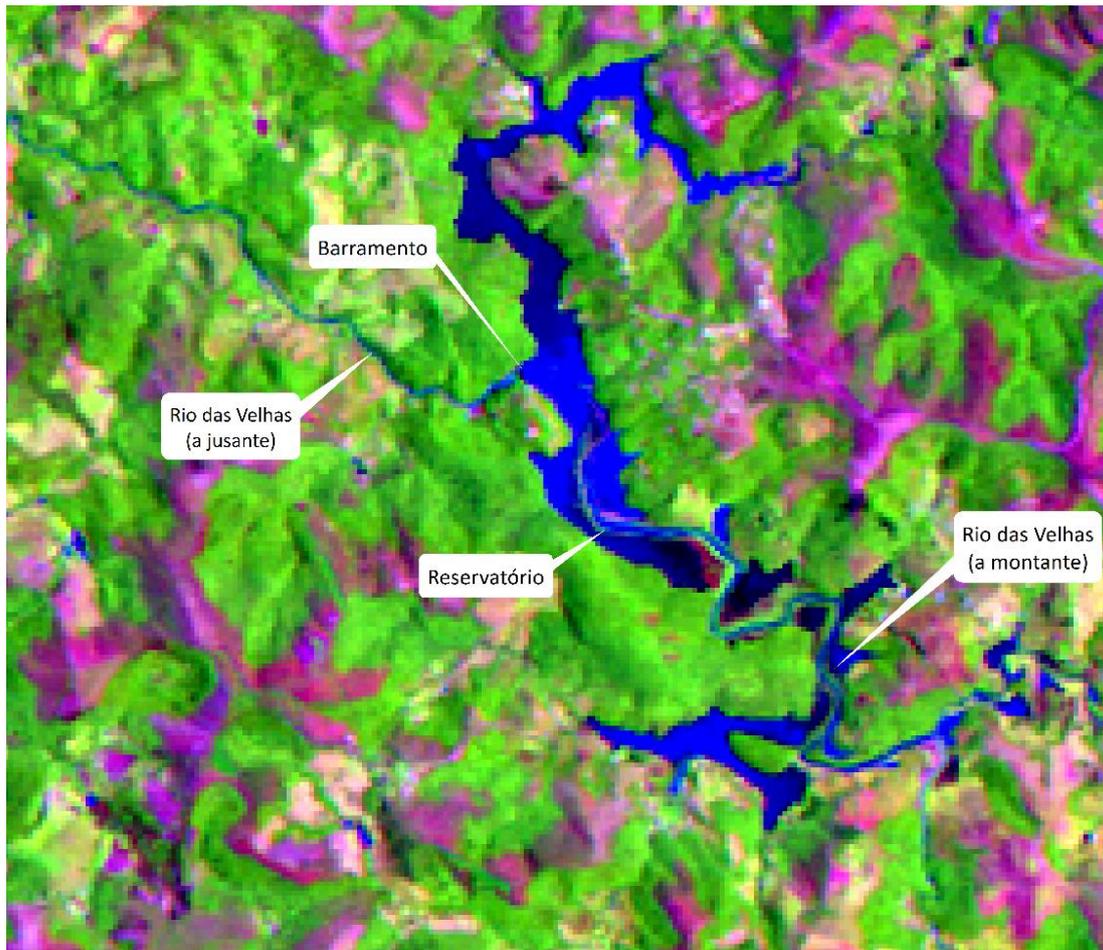
Figura 5 - Imagem Landstat 5 do dia 11 de novembro de 2008 (RGB 5,4,3).

A análise dessa imagem, obtida no período chuvoso, permite as seguintes afirmativas:

- A presença de grande quantidade de sedimentos no reservatório, provenientes dos seus afluentes (tons de azul);
- O rio das Velhas, a jusante do barramento, também com grande quantidade de sedimentos, mantendo o mesmo padrão de cores do reservatório.

Contudo, cabe mencionar que a alteração no teor de sedimentos ocorreria naturalmente com o avanço da temporada de chuvas na região, conforme apresentado na figura 5.

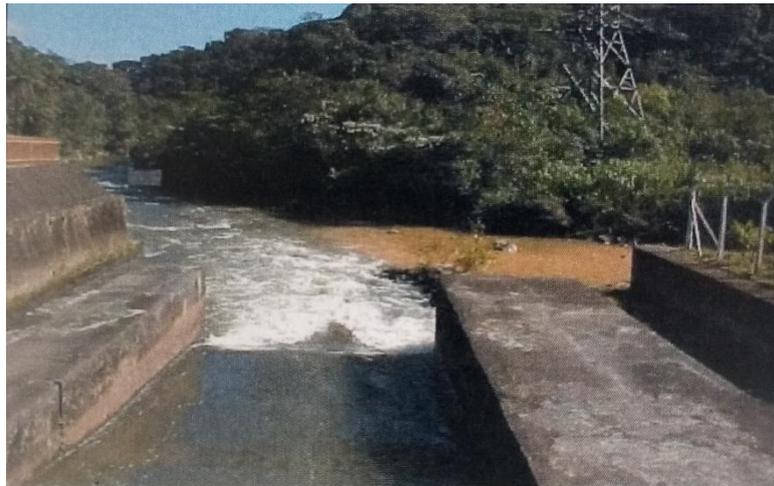
Figura 6 – Água com turbidez alterada mistura-se à água do Canal de Fuga.

Ressalva-se que a análise das imagens de satélite evidencia uma provável alteração de turbidez da água a jusante do barramento, no trecho de vazão reduzida, conforme constatado pela fiscalização. Entretanto a magnitude desse impacto não é passível de quantificação já que não constam nos autos uma estimativa do volume e da frequência de lançamento de sedimentos dragados lançados no TVR.
