## PLANO DE REQUALIFICAÇÃO DO PARQUE ESTADUAL FERNÃO DIAS

Agência de Desenvolvimento da Região Metropolitana de Belo Horizonte

O presente documento constitui o PLANO DE REQUALIFICAÇÃO DO PARQUE ESTADUAL FERNÃO DIAS, localizado nos municípios de Contagem e Betim, no Estado de Minas Gerais. O trabalho, conforme definido no Contrato Nº 12/2012 firmado com a Agência de Desenvolvimento da Região Metropolitana de Belo Horizonte – Agência RMBH, é composto de três etapas: Diagnóstico/Masterplan, Pré-projeto e Vídeo Institucional.

A etapa de Diagnóstico/Masterplan compreende o conhecimento amplo e aprofundado das condições atuais do Parque Estadual Fernão Dias e a identificação e avaliação de suas principais características. O documento apresentado a seguir consolida a leitura técnica do Parque Estadual Fernão Dias desenvolvida através da coleta e análise de dados primários e secundários, e aborda os principais aspectos urbanísticos, ambientais e socioeconômicos. Essas abordagens

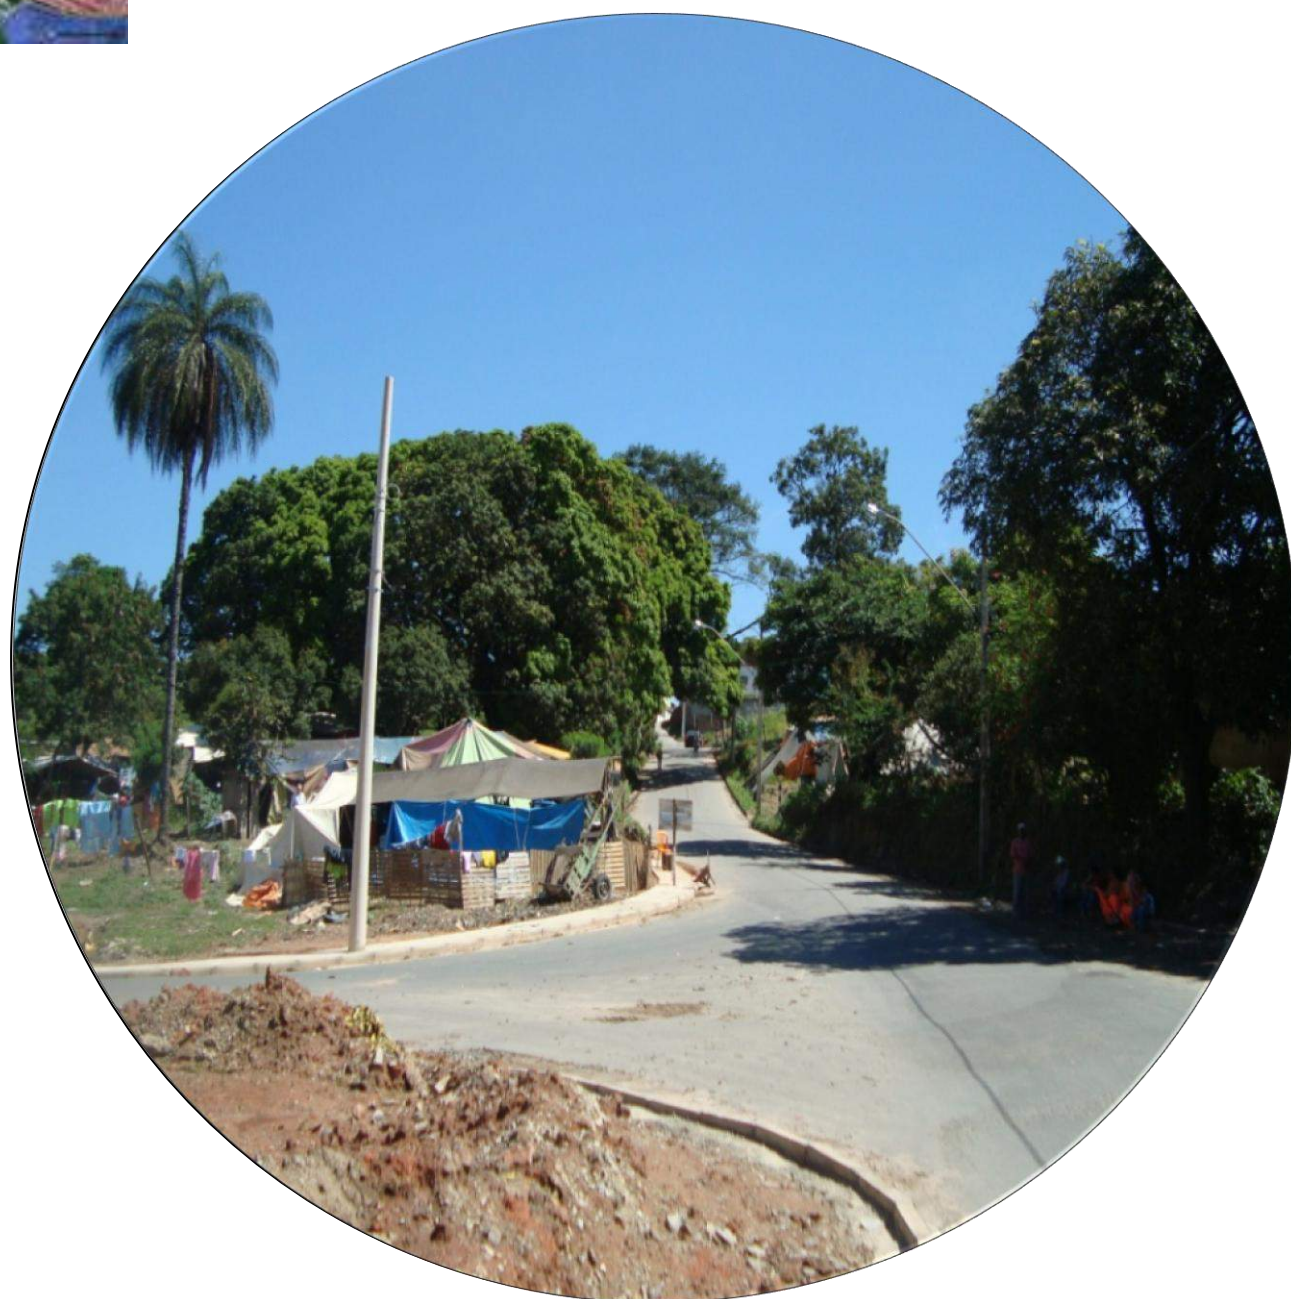
Foto 26: Assentamento de ciganos próximo ao Bairro Jardim Alvorada

Entre os bairros Capelinha e Jardim Alvorada, foi identificada uma ocupação de Ciganos. Trata-se de um acampamento improvisado, com tendas precárias. A ocupação se deu de forma desordenada em uma área desocupada contígua à linha férrea e desprovida de infraestrutura urbana. Corresponde a uma ocupação irregular composta somente de edificações improvisadas destinadas ao uso residencial.

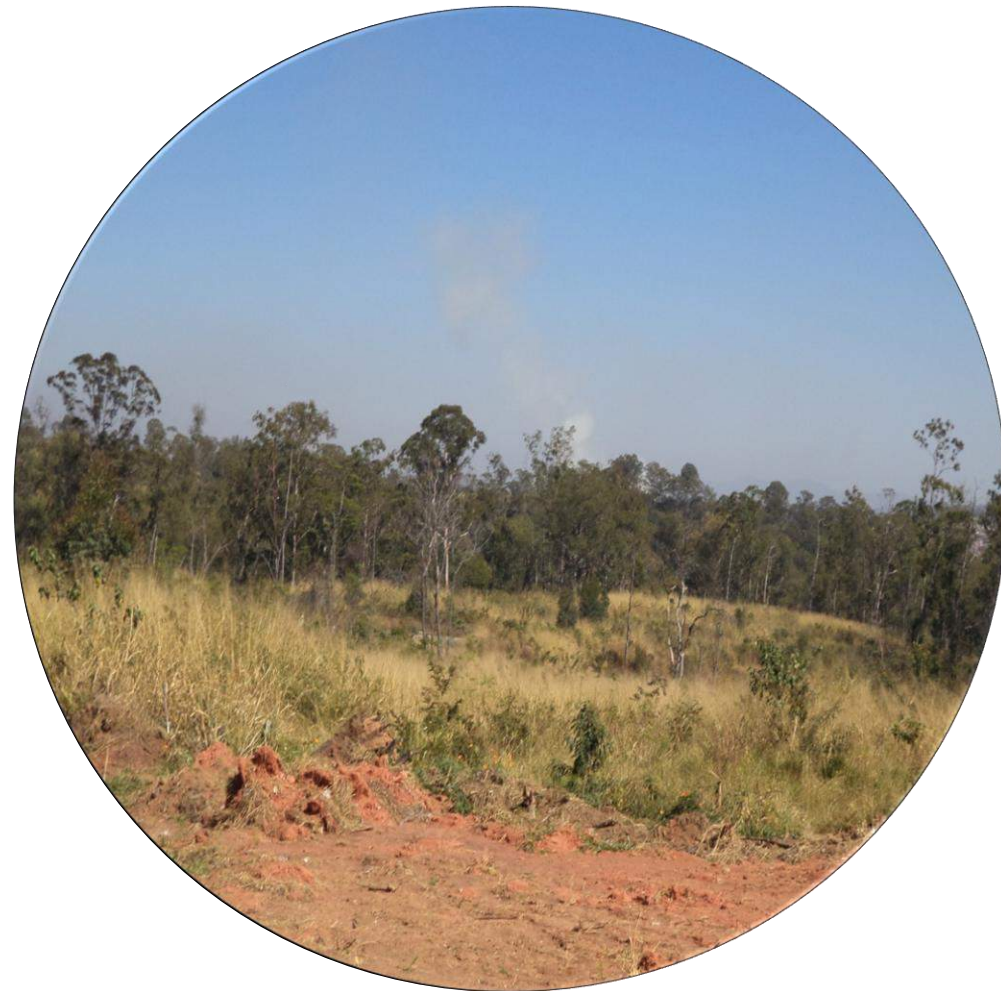
Foto 28: Vista geral do Fragmento 1 com predomínio de gramíneas e algumas árvores de eucalipto.

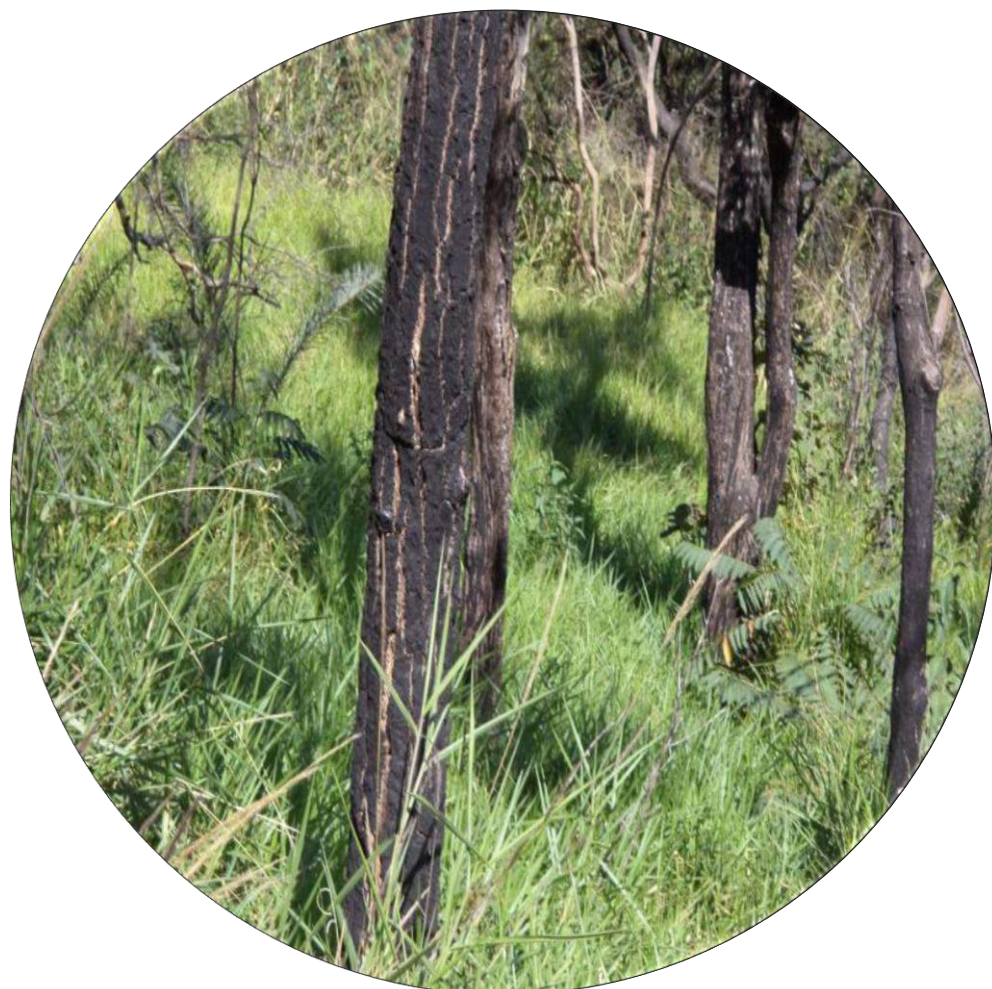
Foto 31: Árvores com sintomas de ocorrência de incêndio florestal no Fragmento 4: cascas queimadas e sub-bosque de pequeno porte em regeneração

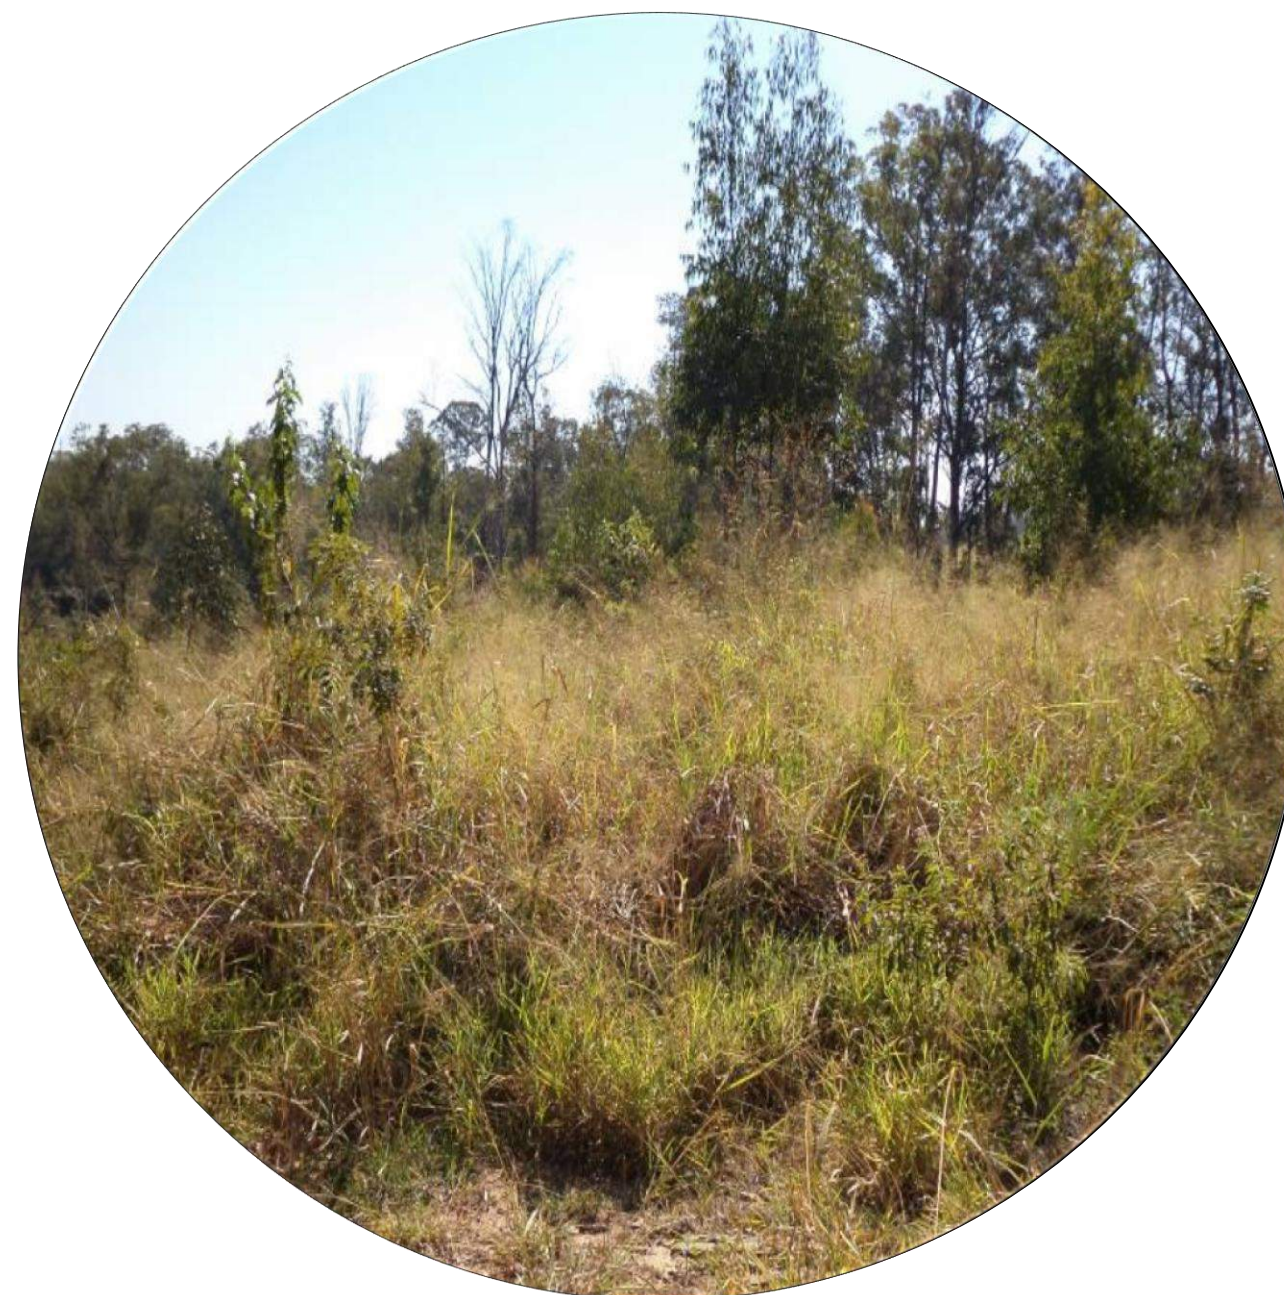
Foto 32: Gramíneas e eucaliptos em outro ponto (parte mais alta) do Fragmento 1.

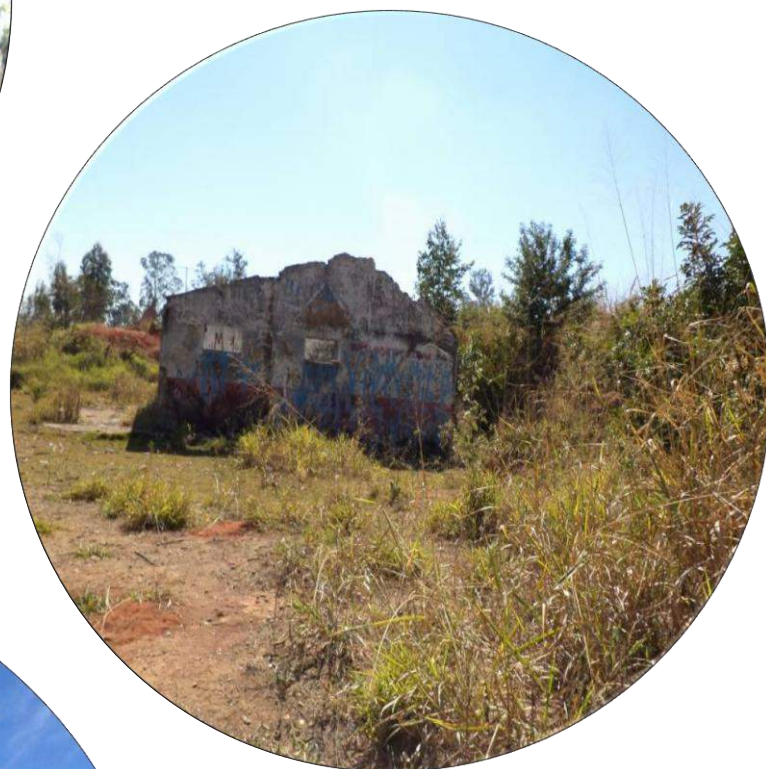
Foto 33: Área do Fragmento 1 com exposição de um vestiário degradado

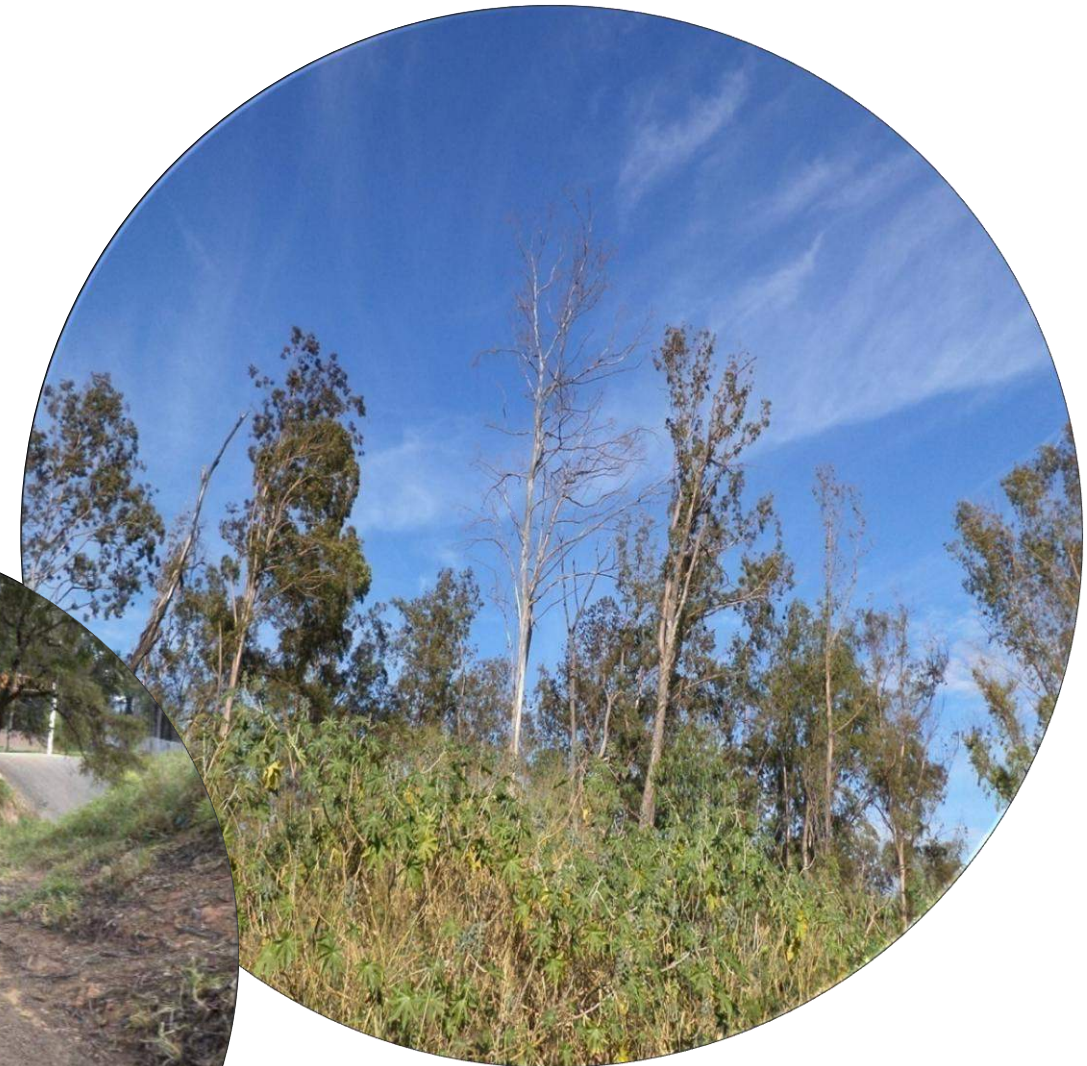
Foto 38: Vegetação típica do Fragmento 3, semelhante àquela do Fragmento 1. Em primeiro plano vê-se a macega de gramíneas e ao fundo poucos eucaliptos, alguns já mortos, que deverão ser retirados.

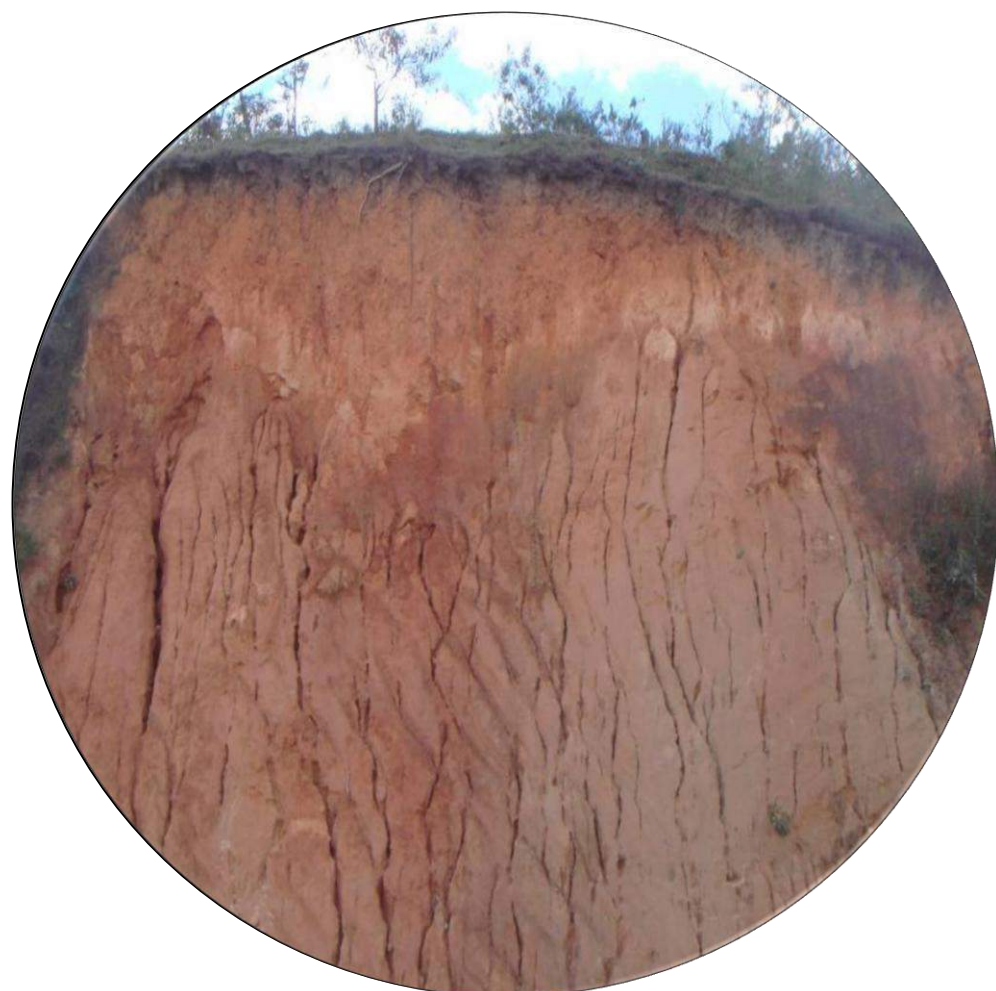
Foto 40: Perfil de um solo típico da parte mais alta do Parque. Vê-se, acima, uma fina camada de solo rico em matéria orgânica (horizonte A), depois uma camada de 2 a 3 metros com o horizonte B. Finalmente, na cor de rosa, vê-se o horizonte C, com estrias de erosão pluvial formando sulcos pela sua fragilidade devido à ausência de matéria orgânica.

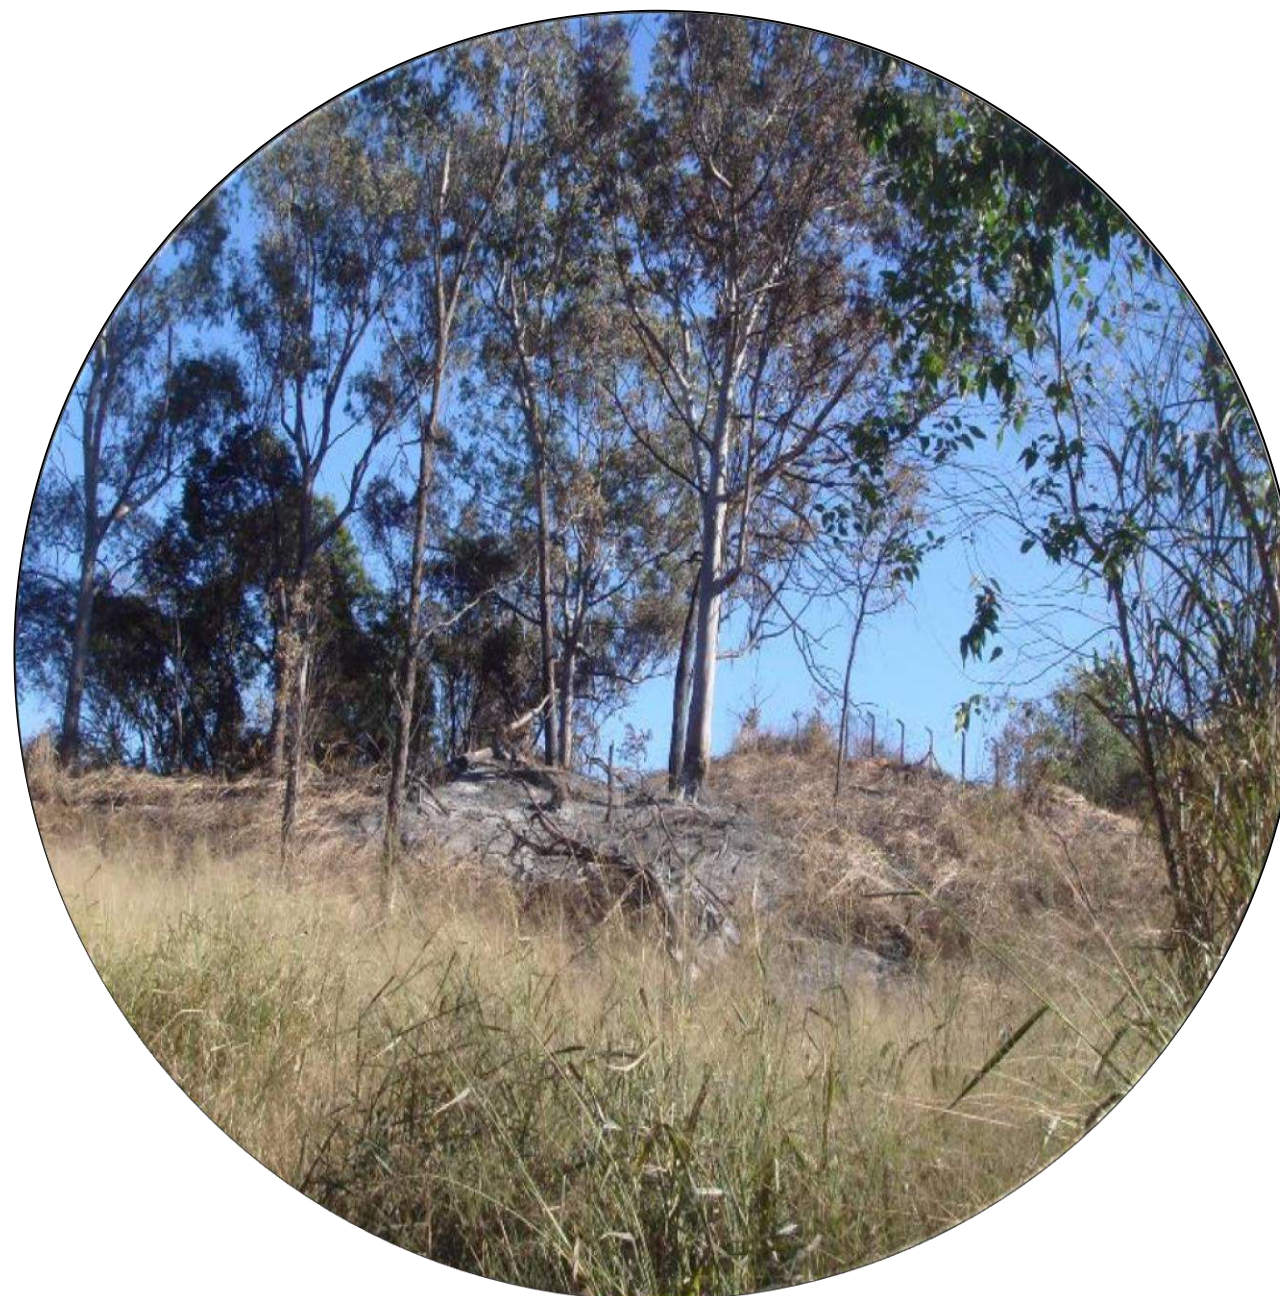
Foto 41: Incêndio provocado por invasores no Fragmento 3, fato que reforça a necessidade de um programa de controle e combate a incêndios

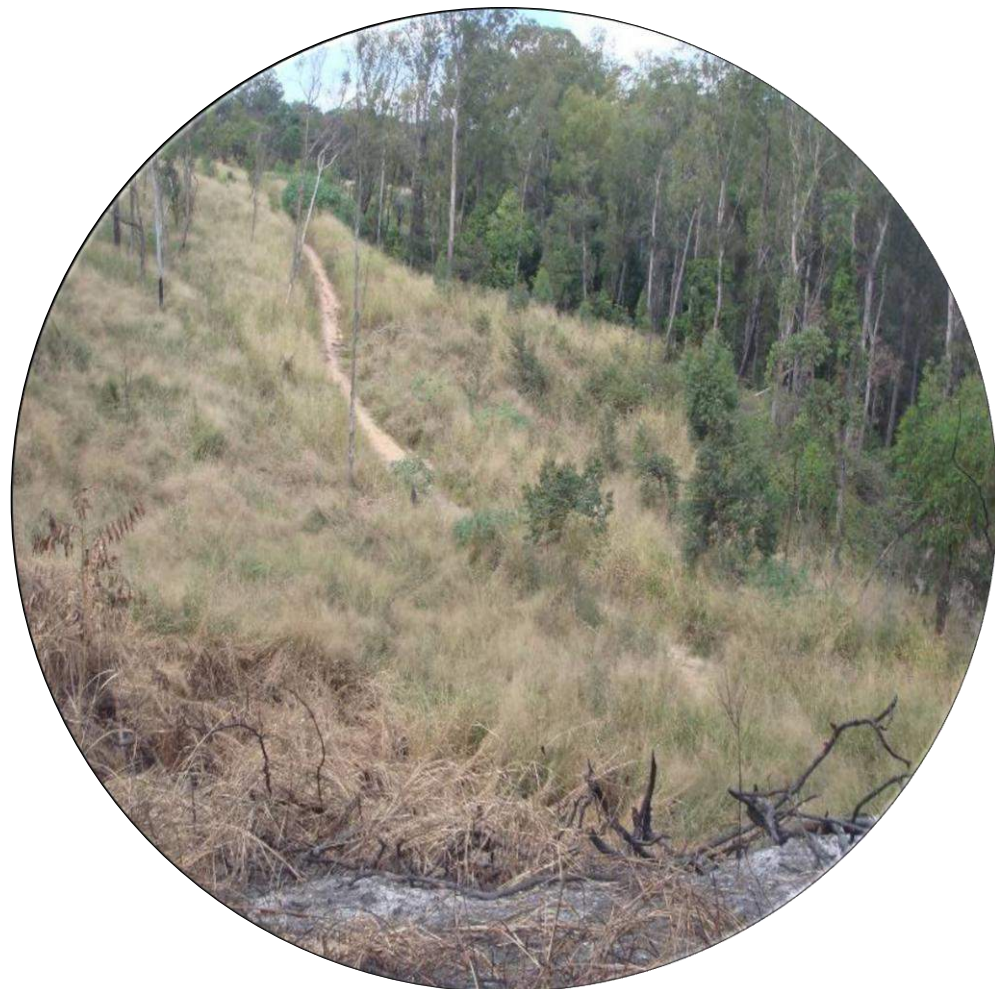
Foto 44: Extensa área com gramíneas a ser recuperada com plantio de árvores nativas.

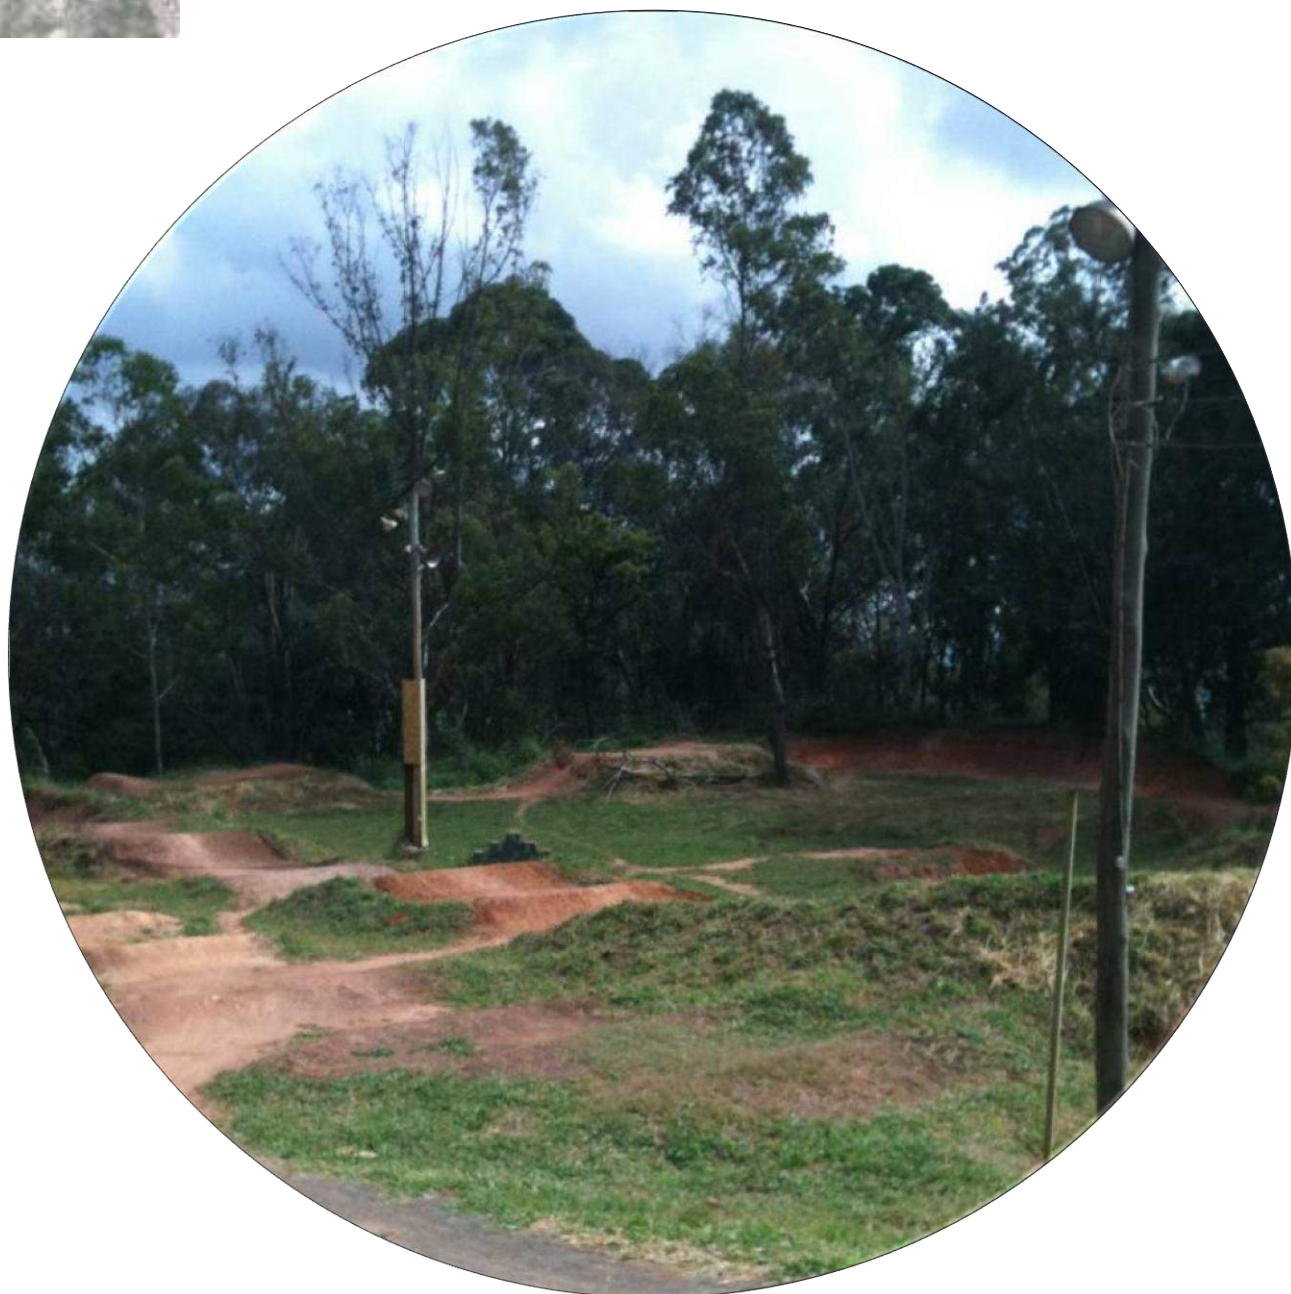
Foto 51: Pista de bicicross

A pista de bicicross se encontra em mau estado de conservação. A pista é utilizada especialmente por adolescentes dos bairros do entorno, que fazem a manutenção para que a pista não seja tomada pela vegetação. Apesar de seus usuários cuidarem da área, a pista apresenta condições inadequadas de uso. Segundo informações do Capitão da Companhia de Polícia, vizinha ao Parque, a pista poderia ser utilizada para o treinamento dos policiais da Bike Patrulha.

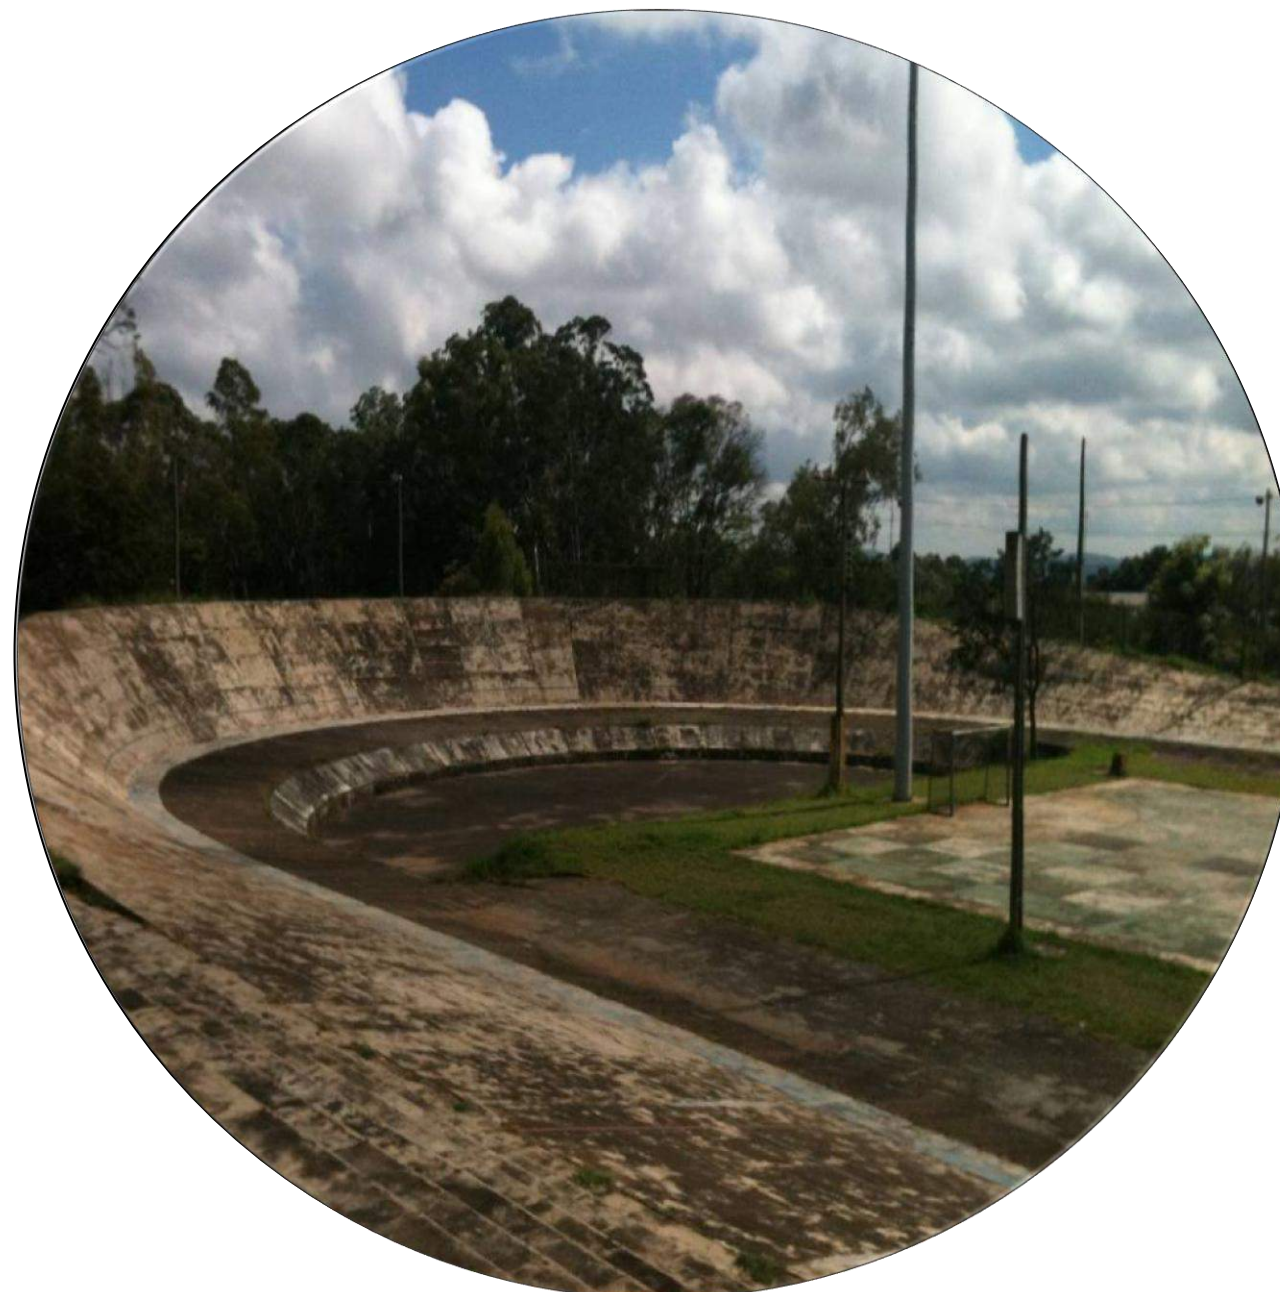
Foto 52: Velódromo

O velódromo do Parque Estadual Fernão Dias é o único do Estado de Minas Gerais e, atualmente, está sob a cessão da Federação Mineira de Ciclismo. O velódromo se encontra em mau estado de conservação. Apesar do seu estado precário o equipamento ainda é utilizado por vários ciclistas, tanto profissionais quanto amadores, e por atletas portadores de necessidades especiais. O uso se dá durante a semana e, principalmente, nos fins de semana.

Muitas vezes os próprios atletas que utilizam o equipamento fazem os reparos e manutenção. A quadra existente no seu centro também é utilizada pela população, principalmente pelos policiais militares da Companhia de Polícia vizinha ao Parque. Por ser o único no estado este equipamento tem um grande potencial, sendo capaz de atrair usuários de várias regiões, inclusive de municípios mais distantes, além de contribuir fortemente na vocação do Parque para atividades esportivas.

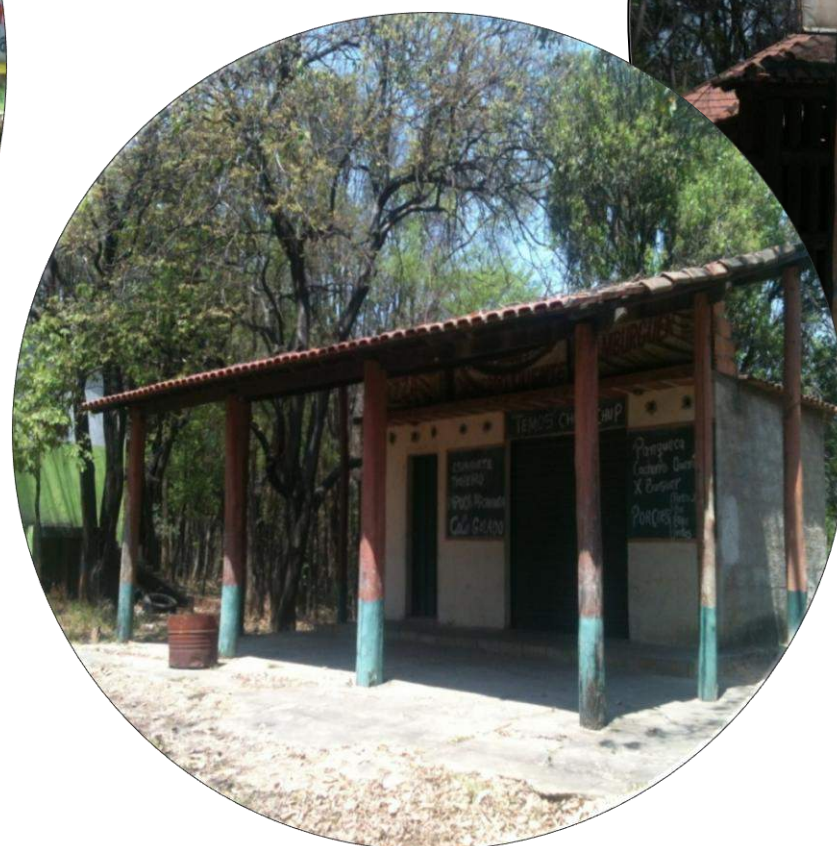
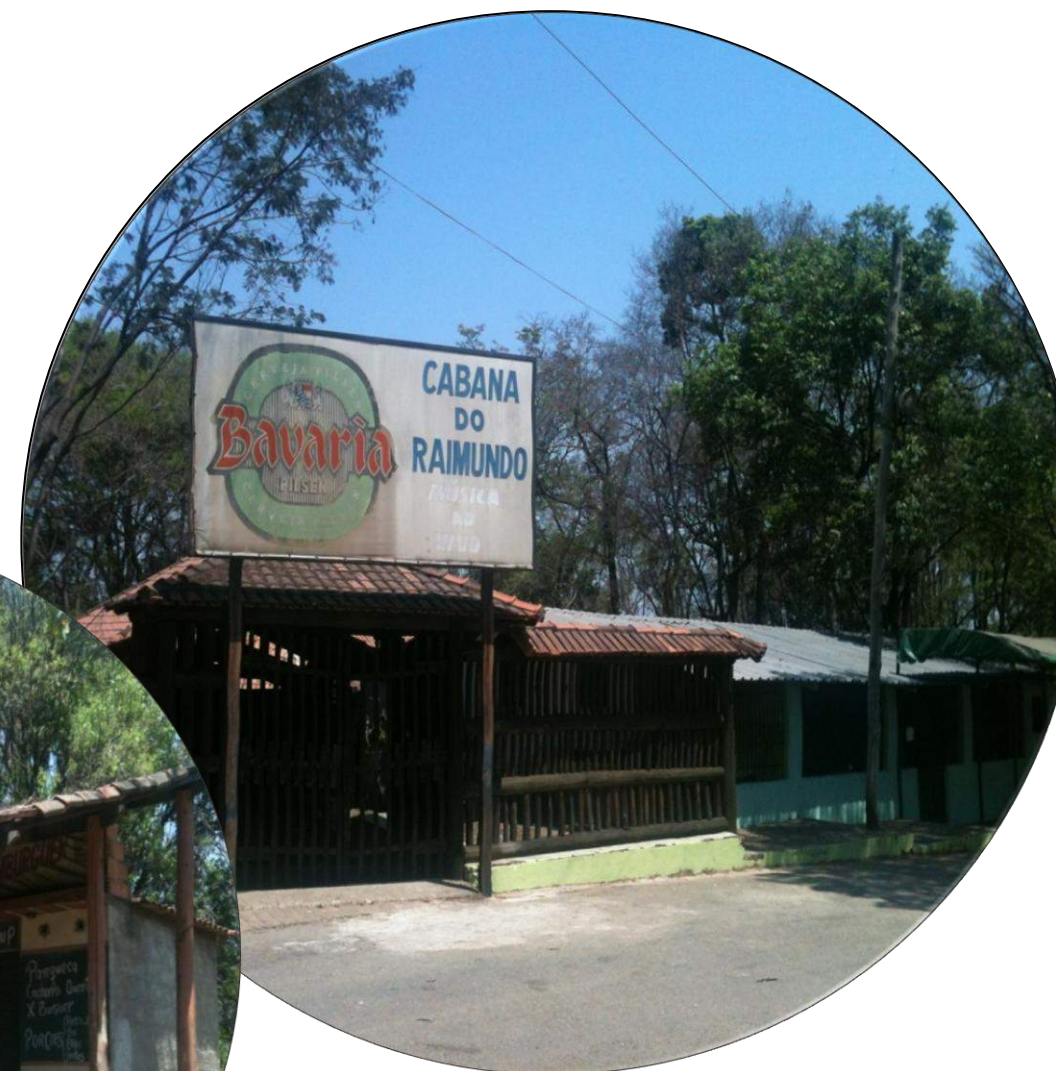
Foto 55: Bar interno ao Parque

Foto 54: Bar interno ao Parque

notificadas ocorrências de assaltos, sequestros e assassinatos (dados fornecidos pela Companhia de Polícia). Além disso, os bares utilizam os recursos do Parque e não geram nenhum benefício aos usuários do mesmo. Os bares representam um grande problema para a administração do Parque. Observa-se também o mau estado de conservação das edificações.

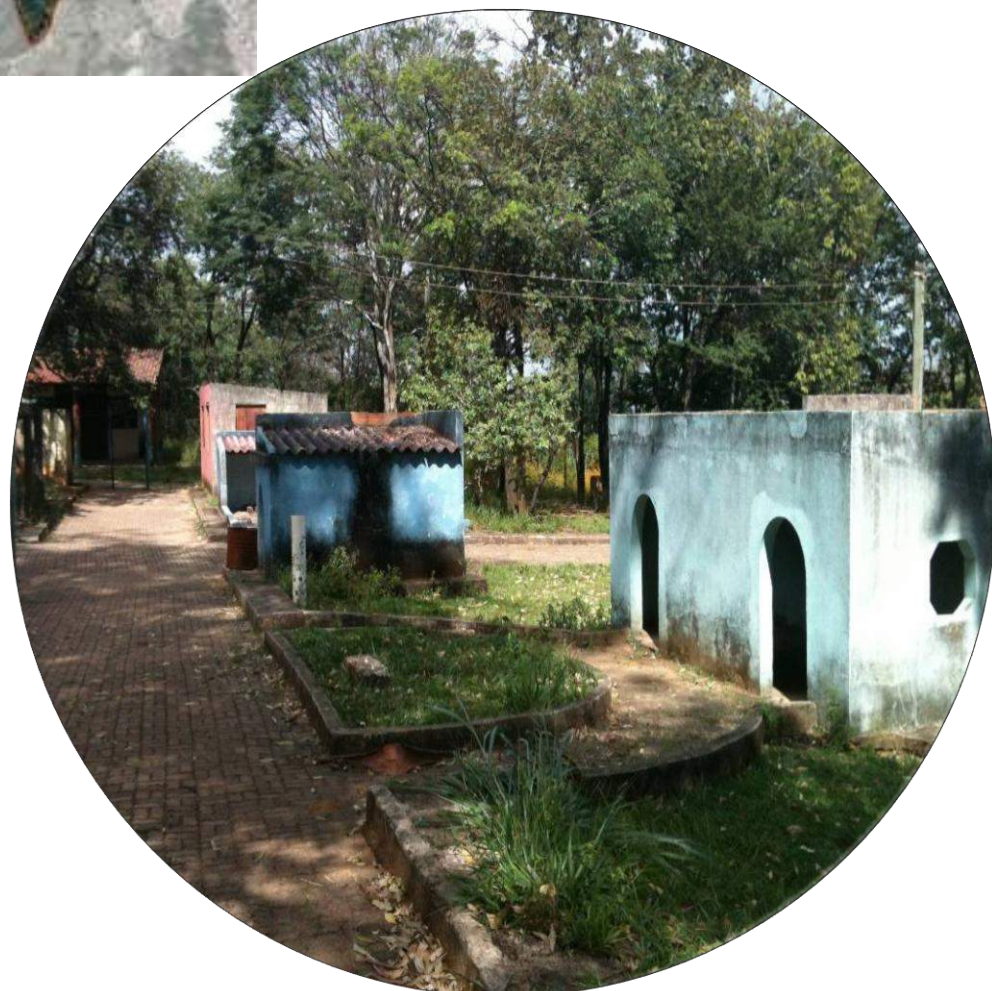
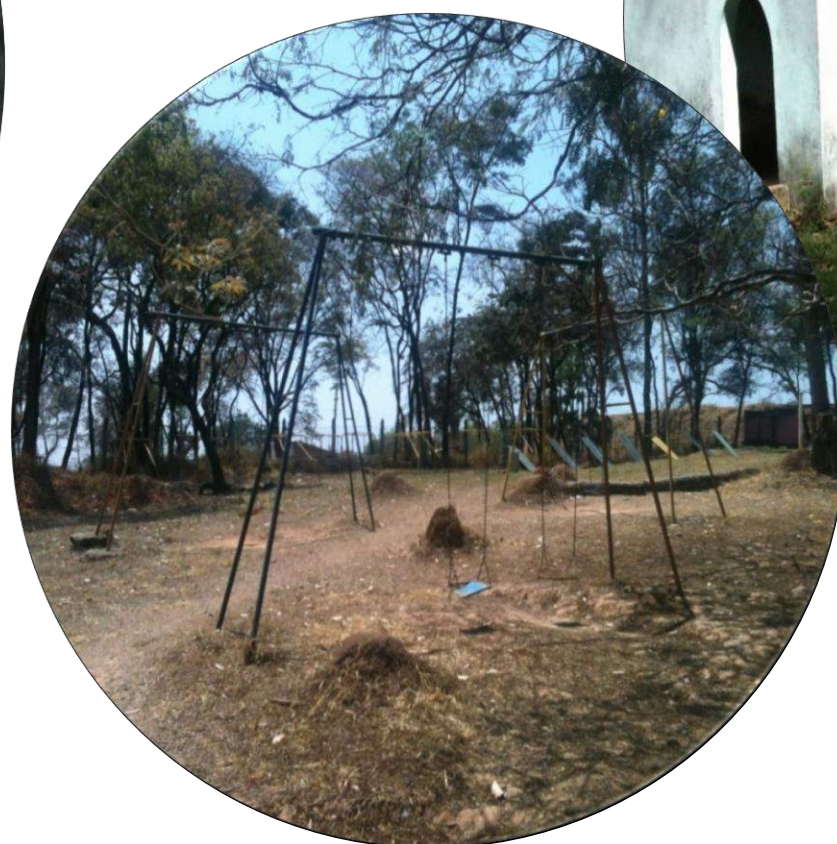
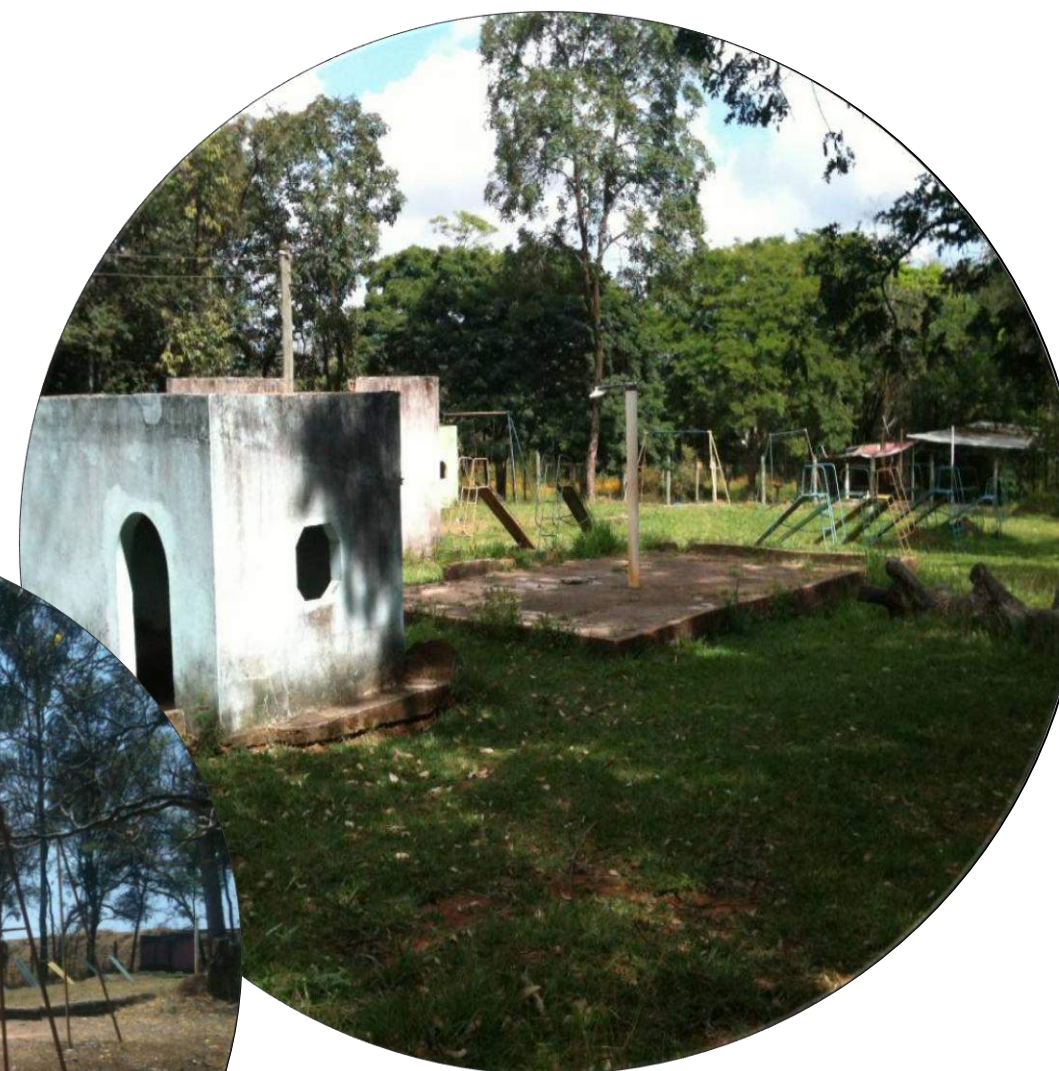
Foto 59: Mini-cidade

Foto 58: Playground

Foto 57: Mini-cidade e playground

O Parque possui uma área destinada ao público infantil bastante equipada, com um grande potencial de apropriação, com área de playground e a Mini Cidade. Entretanto esses locais encontram-se bastante degradados, com vegetação tomando parte das áreas devido à falta de manutenção. Ainda assim há crianças que fazem uso desse espaço nos finais de semana, embora seja um uso muito aquém do seu potencial.

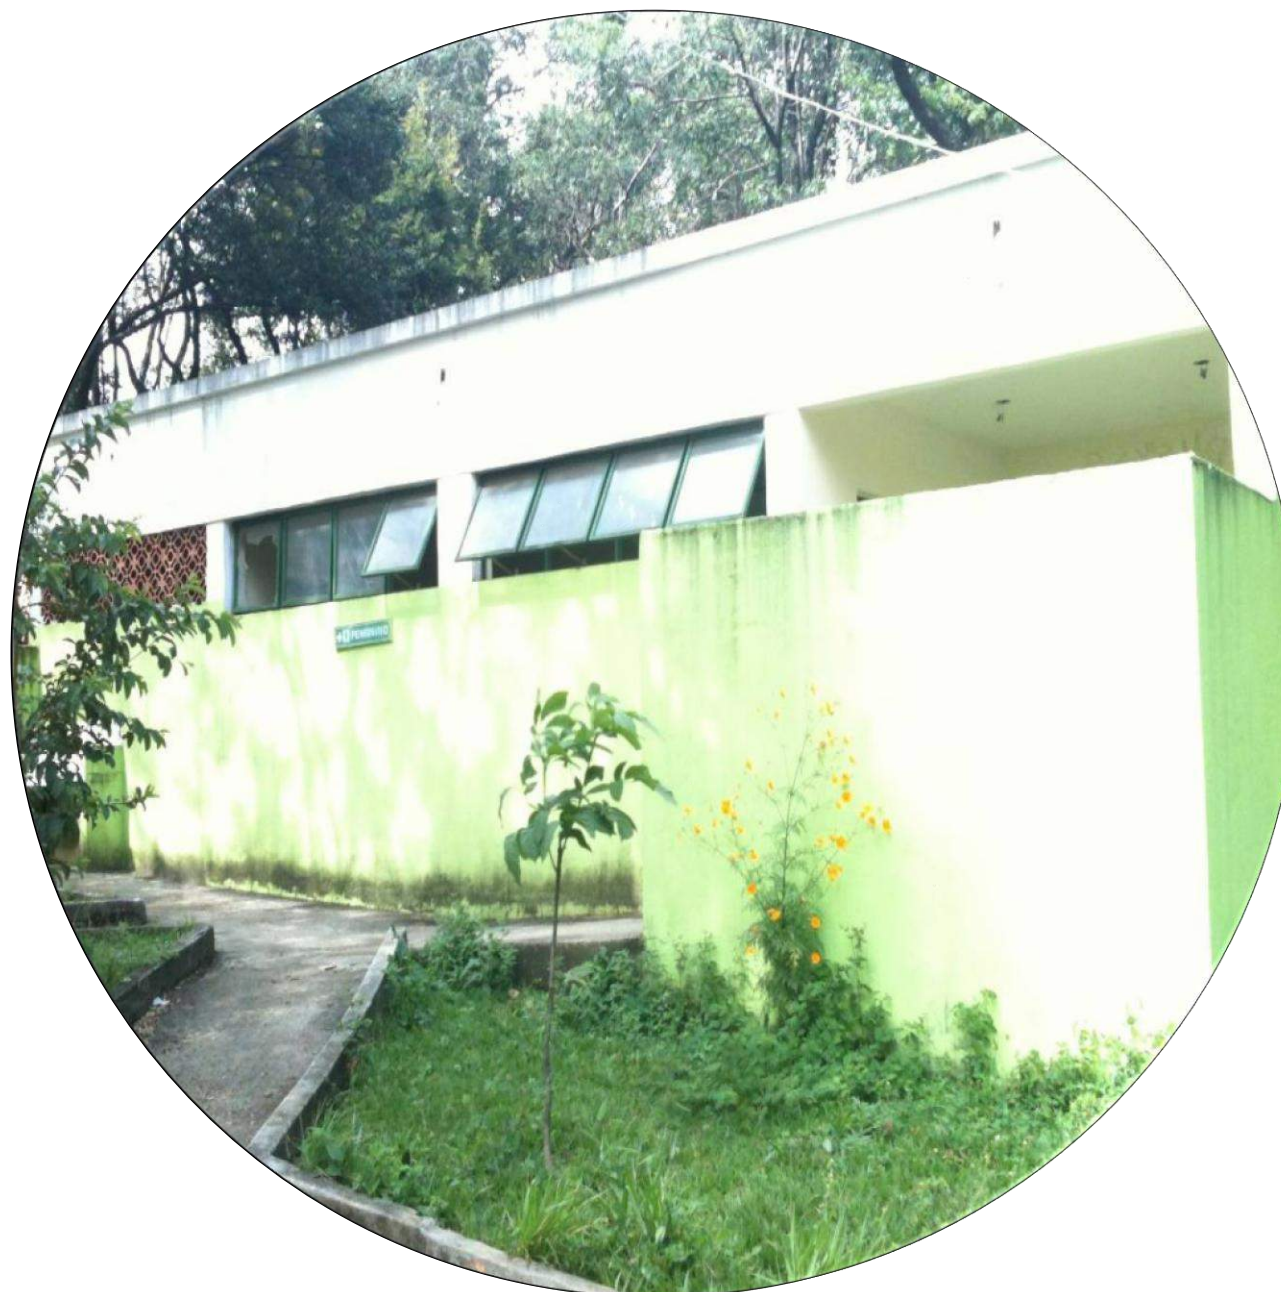
Foto 60: Vestiário do Parque

O Parque possui um vestiário próximo à entrada. O equipamento permanece fechado a maior parte do tempo. Os problemas de insegurança associados à falta de apropriação adequada inibem que alguns equipamentos exerçam plenamente as suas funções. Os vestiários não estão em boas condições de funcionamento, necessitam reparos e trocas de peças danificadas.
