## PLANO DE REQUALIFICAÇÃO DO PARQUE ESTADUAL FERNÃO DIAS

Agência de Desenvolvimento da Região Metropolitana de Belo Horizonte

O presente documento constitui o PLANO DE REQUALIFICAÇÃO DO PARQUE ESTADUAL FERNÃO DIAS, localizado nos municípios de Contagem e Betim, no Estado de Minas Gerais. O trabalho, conforme definido no Contrato Nº 12/2012 firmado com a Agência de Desenvolvimento da Região Metropolitana de Belo Horizonte – Agência RMBH, é composto de três etapas: Diagnóstico/Masterplan, Pré-projeto e Vídeo Institucional.

A etapa de Diagnóstico/Masterplan compreende o conhecimento amplo e aprofundado das condições atuais do Parque Estadual Fernão Dias e a identificação e avaliação de suas principais características. O documento apresentado a seguir consolida a leitura técnica do Parque Estadual Fernão Dias desenvolvida através da coleta e análise de dados primários e secundários, e aborda os principais aspectos urbanísticos, ambientais e socioeconômicos. Essas abordagens

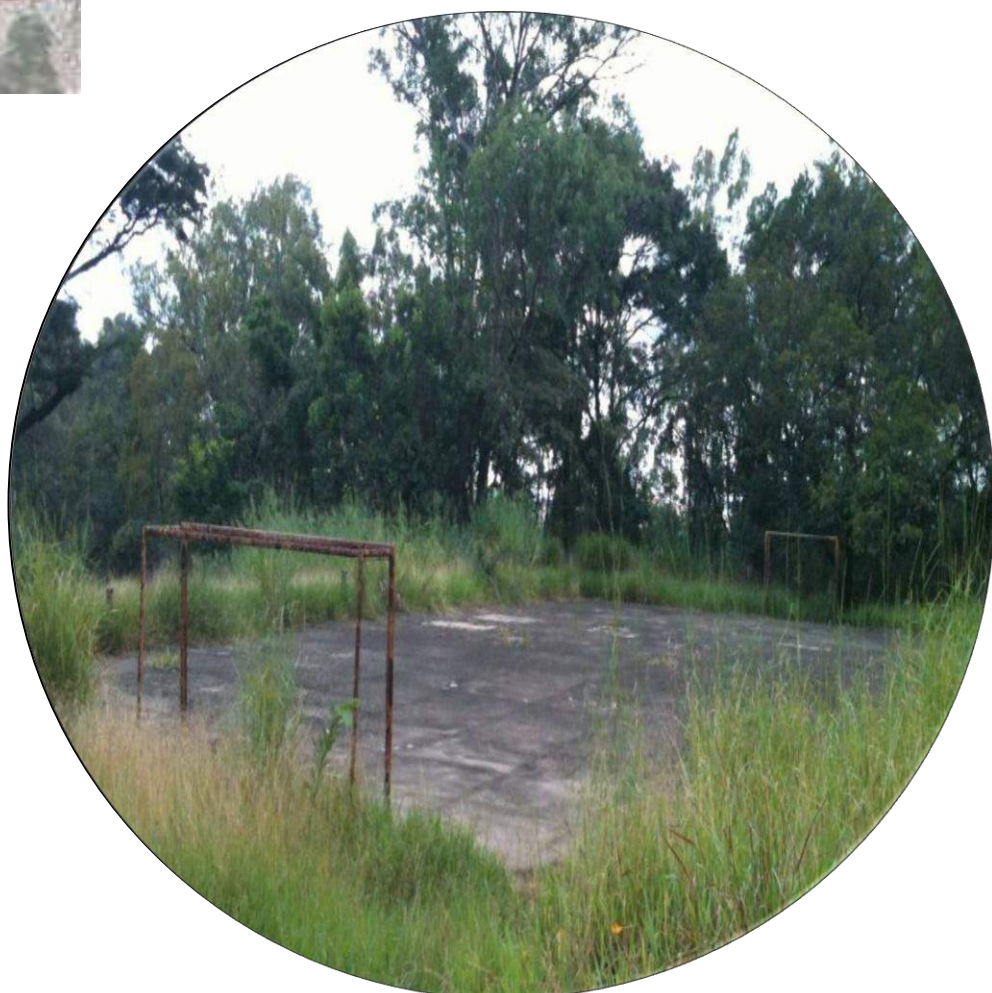
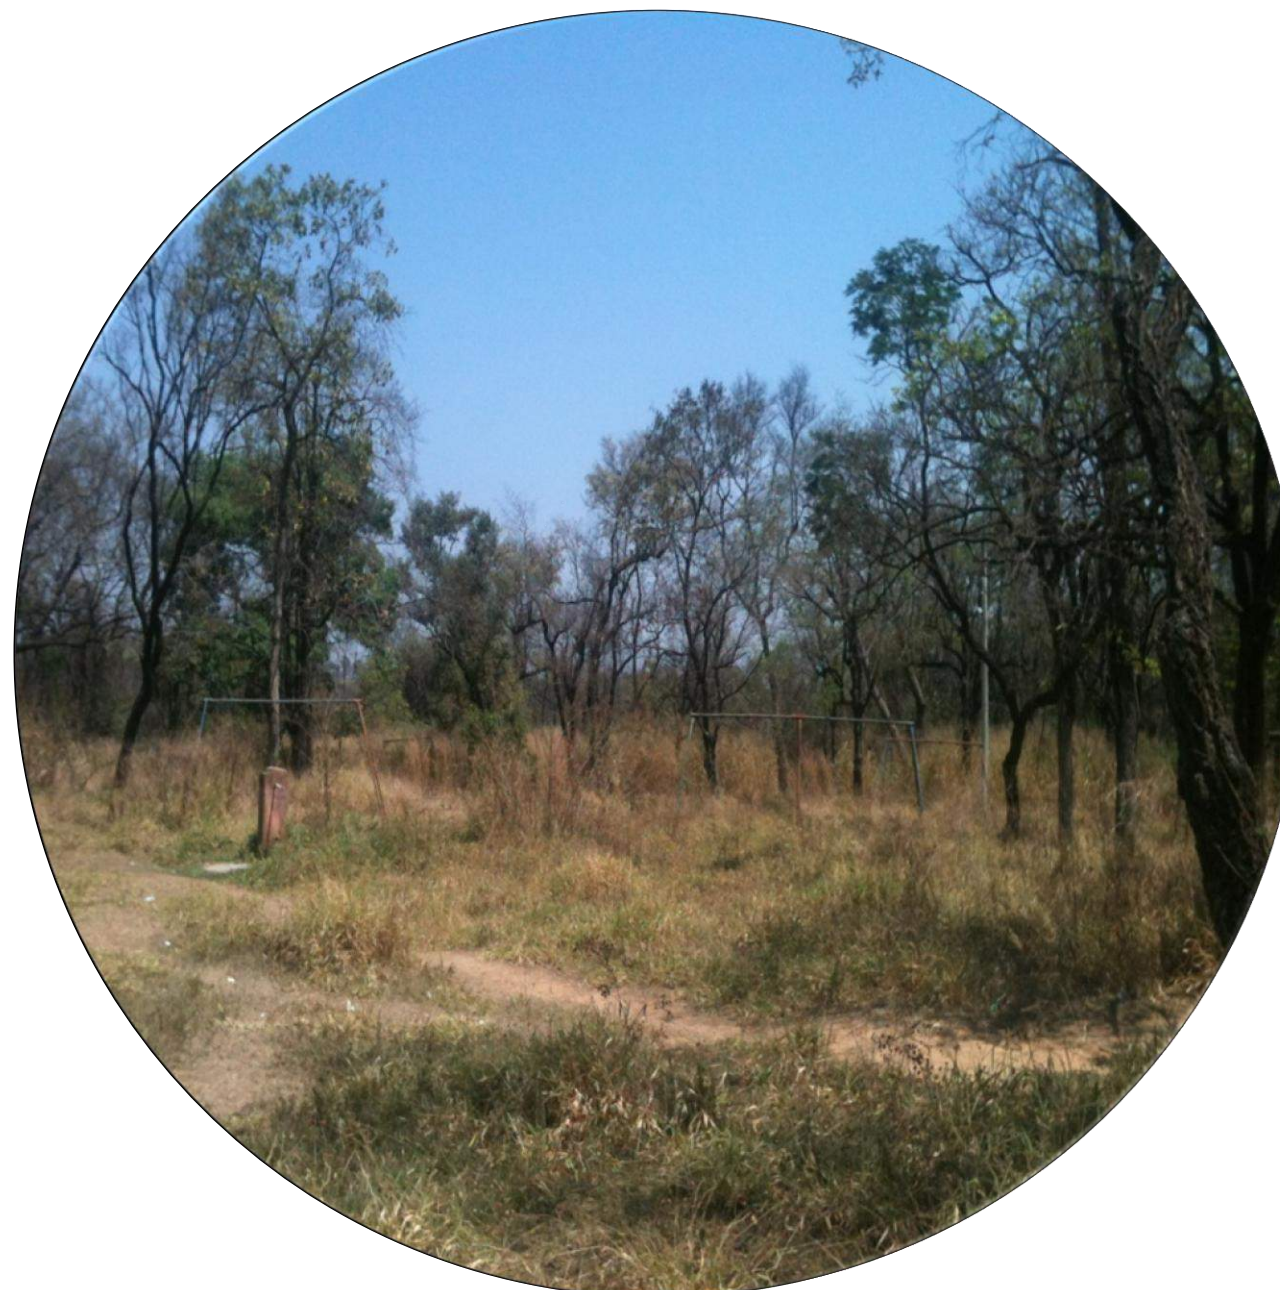
Foto 62: Quadra esportiva

Foto 63: Quadra esportiva

A maior parte das quadras se encontra tomada pela vegetação do entorno, sendo que a algumas não é possível ter acesso. Além disso, as traves estão enferrujadas e sem tela, o piso cimentado está sem a demarcação com pintura, embora se encontre, relativamente, em bom estado de conservação. As quadras também não possuem iluminação o que impossibilita seu uso noturno.

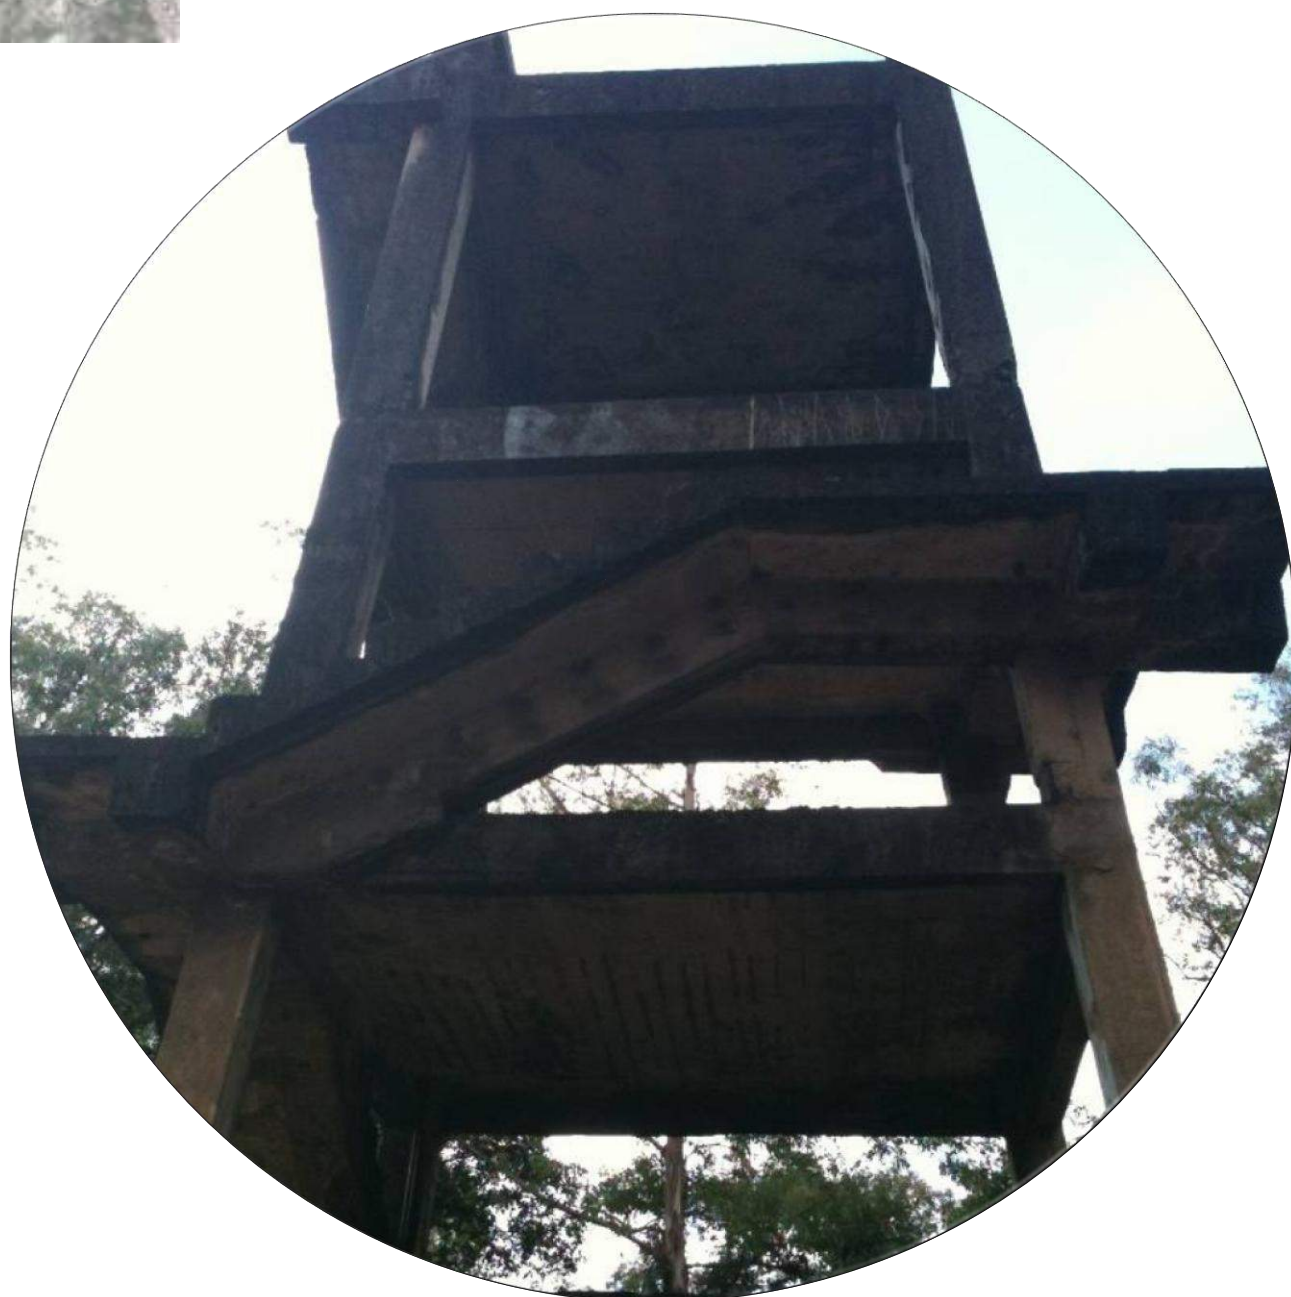
Foto 64: Mirante

Foi construída uma estrutura em concreto que servia como mirante. A estrutura encontra-se abandonada, degrada e sem mecanismos de proteção (guarda-corpo e corrimão).

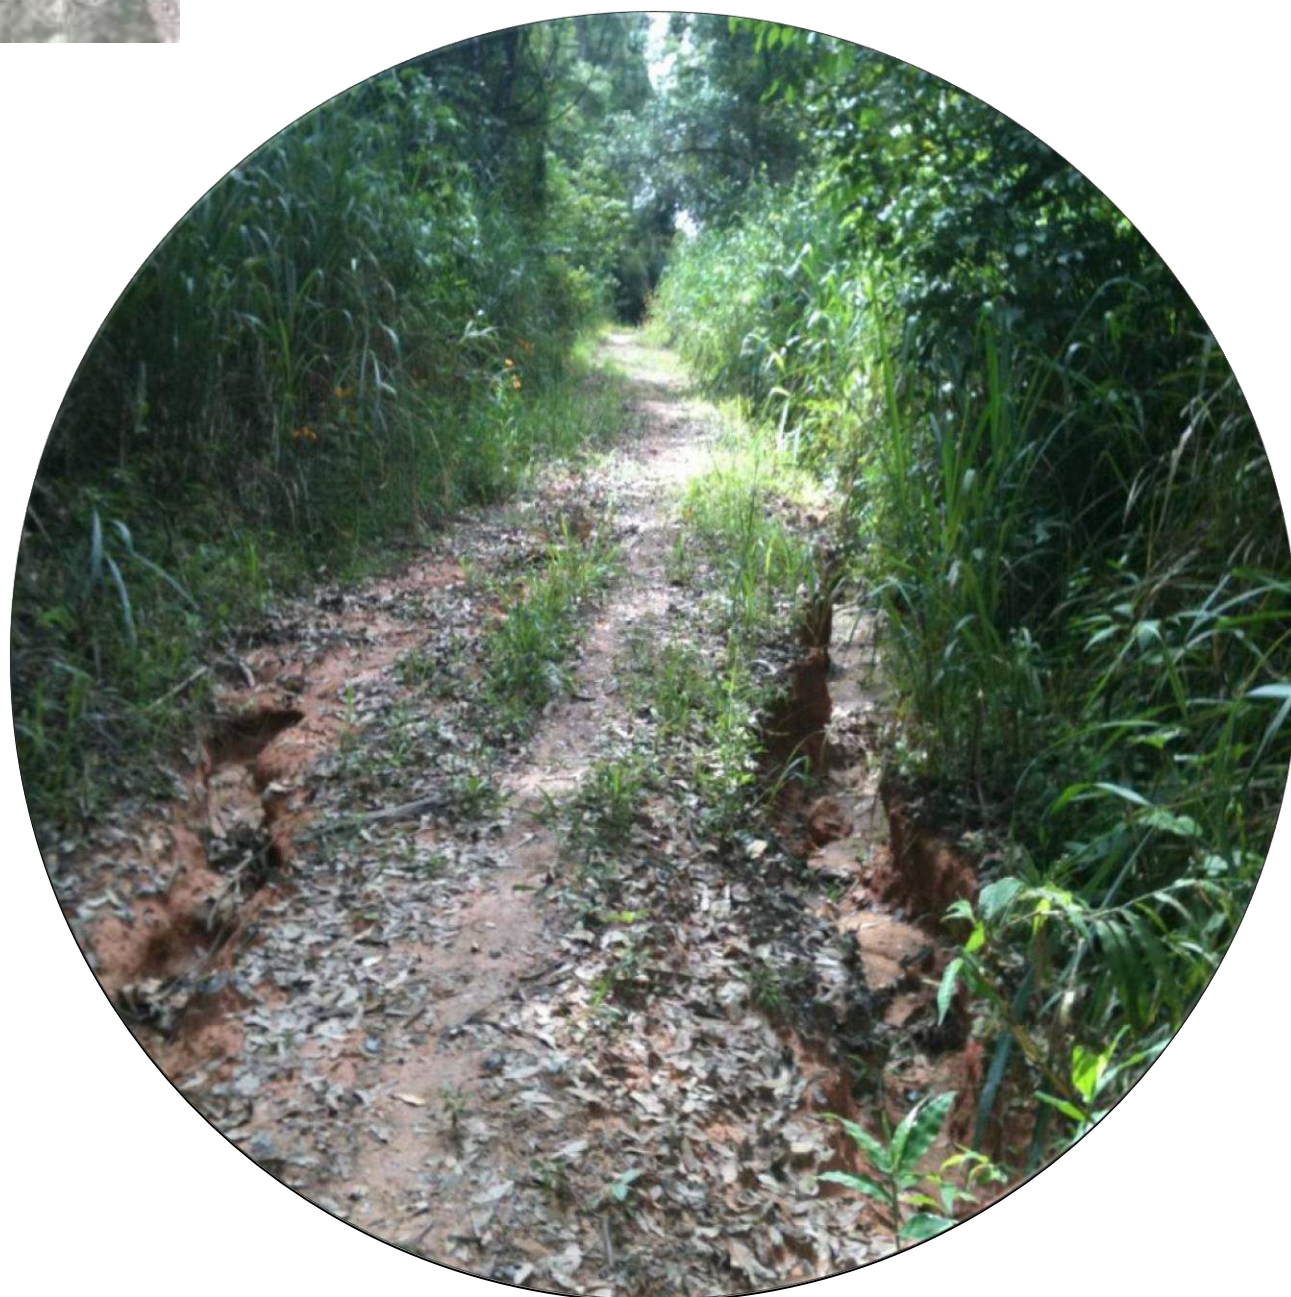
Foto 65: Trilha do Parque

O Parque conta com um traçado interno de caminhos. Os caminhos não estão sinalizados dificultando a orientação do usuário. Além disso, a estruturação dos caminhos não abrange completamente a área do Parque, com isso alguns locais são inacessíveis e, portanto, sem apropriação. Muitos trechos dos caminhos se encontram com processos erosivos, parcialmente tomados pela vegetação, sujeitos a estreitamentos que dificultam a passagem, carentes de mecanismos de drenagem e sem pavimentação.

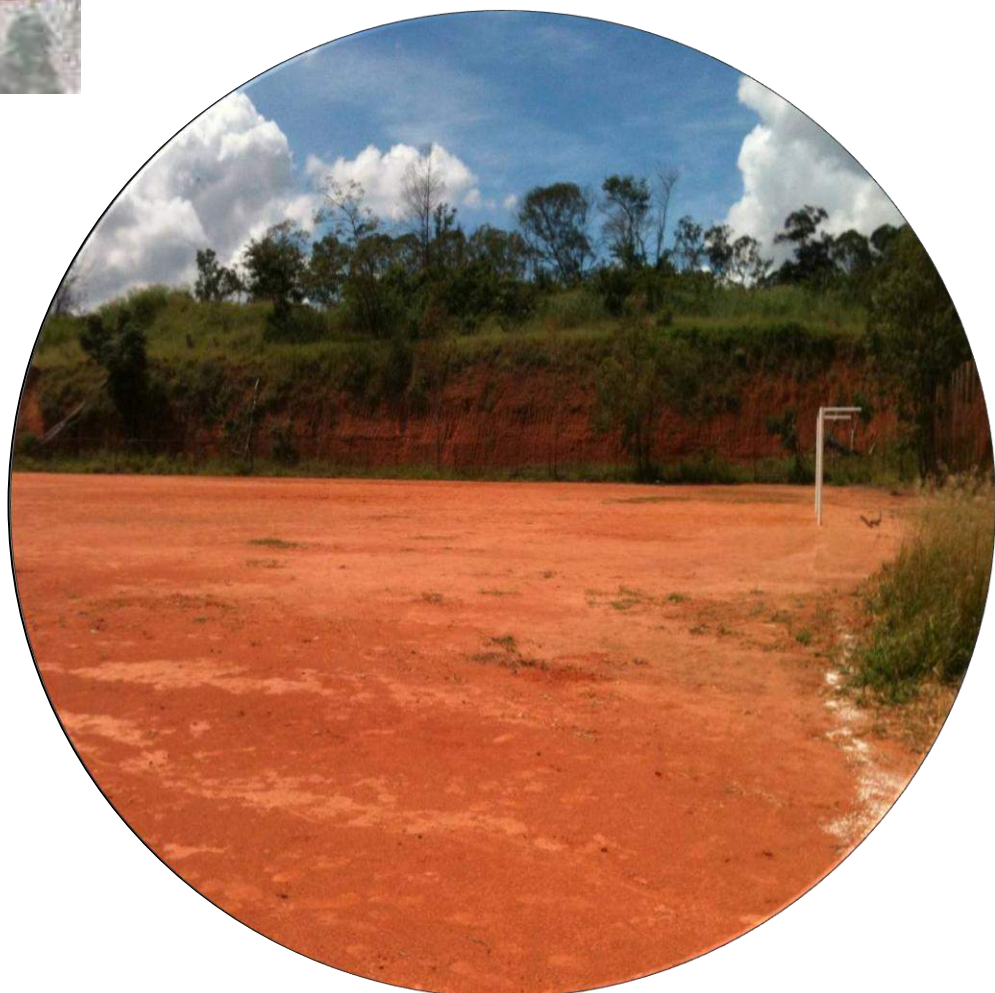
Foto 67: Campo de futebol

O campo de futebol não apresenta nenhum tipo de pavimento. O piso em terra batida se encontra nivelado, em bom estado de conservação e propicia o uso do campo. Atualmente o equipamento está praticamente sem apropriação. O vestiário do campo de futebol encontra-se em estado de completo abandono. A estrutura está completamente danificada, sem esquadrias, pintura deteriorada e muito pichado.

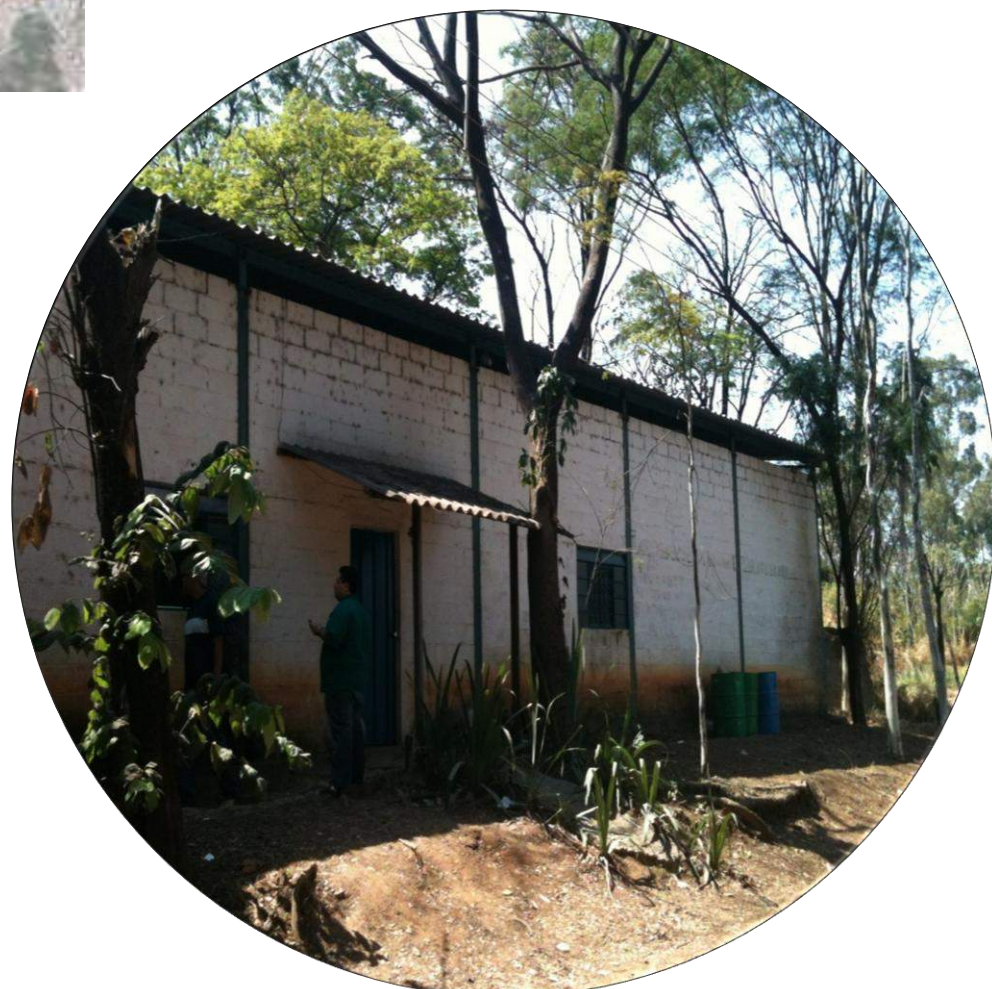
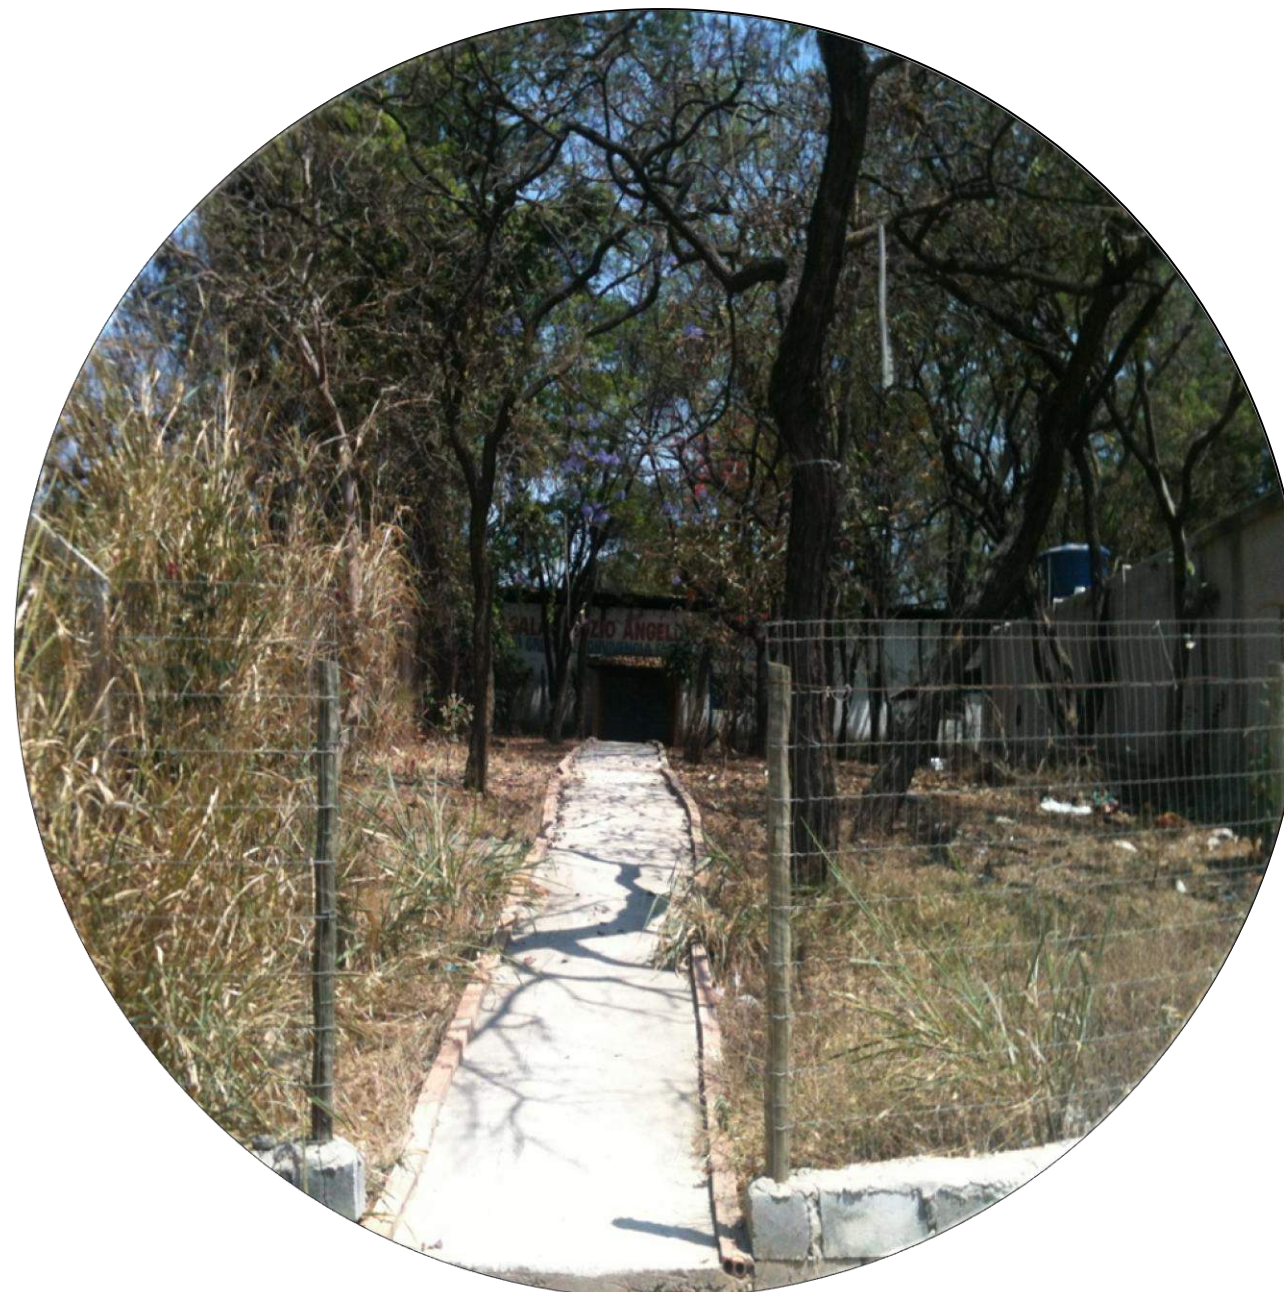
Foto 69: Fundos do Salão Lúzio Ângelo Frederico

Foto 68: Entrada do Salão Lúzio Ângelo Frederico

A edificação é um galpão com materiais de acabamento simples: alvenaria pintada com cobertura em com telha metálica. A edificação está em médio estado de conservação, embora atenda aos usuários enquanto espaço de reuniões. Apesar do estado de conservação não ser ruim, o padrão construtivo é baixo, aquém da qualidade almejada para esse tipo de uso. Atualmente o lucro advindo do aluguel do espaço destina-se às associações de bairro responsáveis.

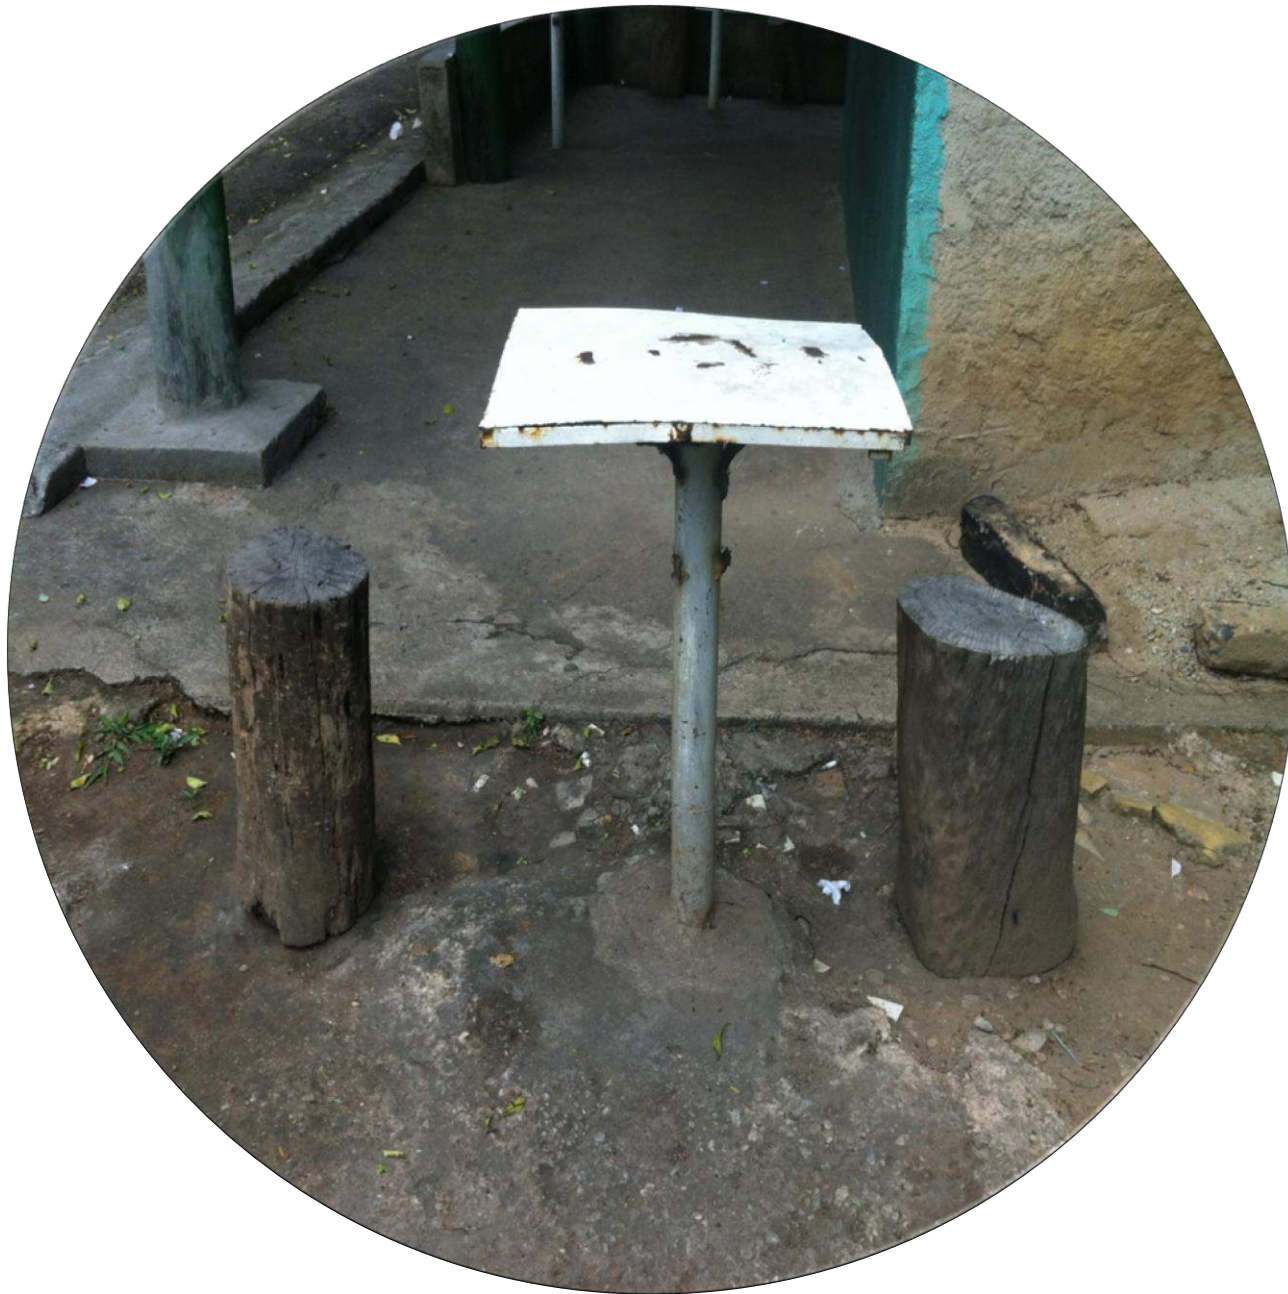
Foto 70: Mesas e bancos do Parque

Não foram encontrados bancos ou mesas de mobiliário urbano adequado para um espaço público. Algumas mesas e bancos improvisados (como tronco de árvores e tábuas de madeira) foram instalados próximos aos bares, disposta de maneira aleatória, para atender a demanda dos mesmos.

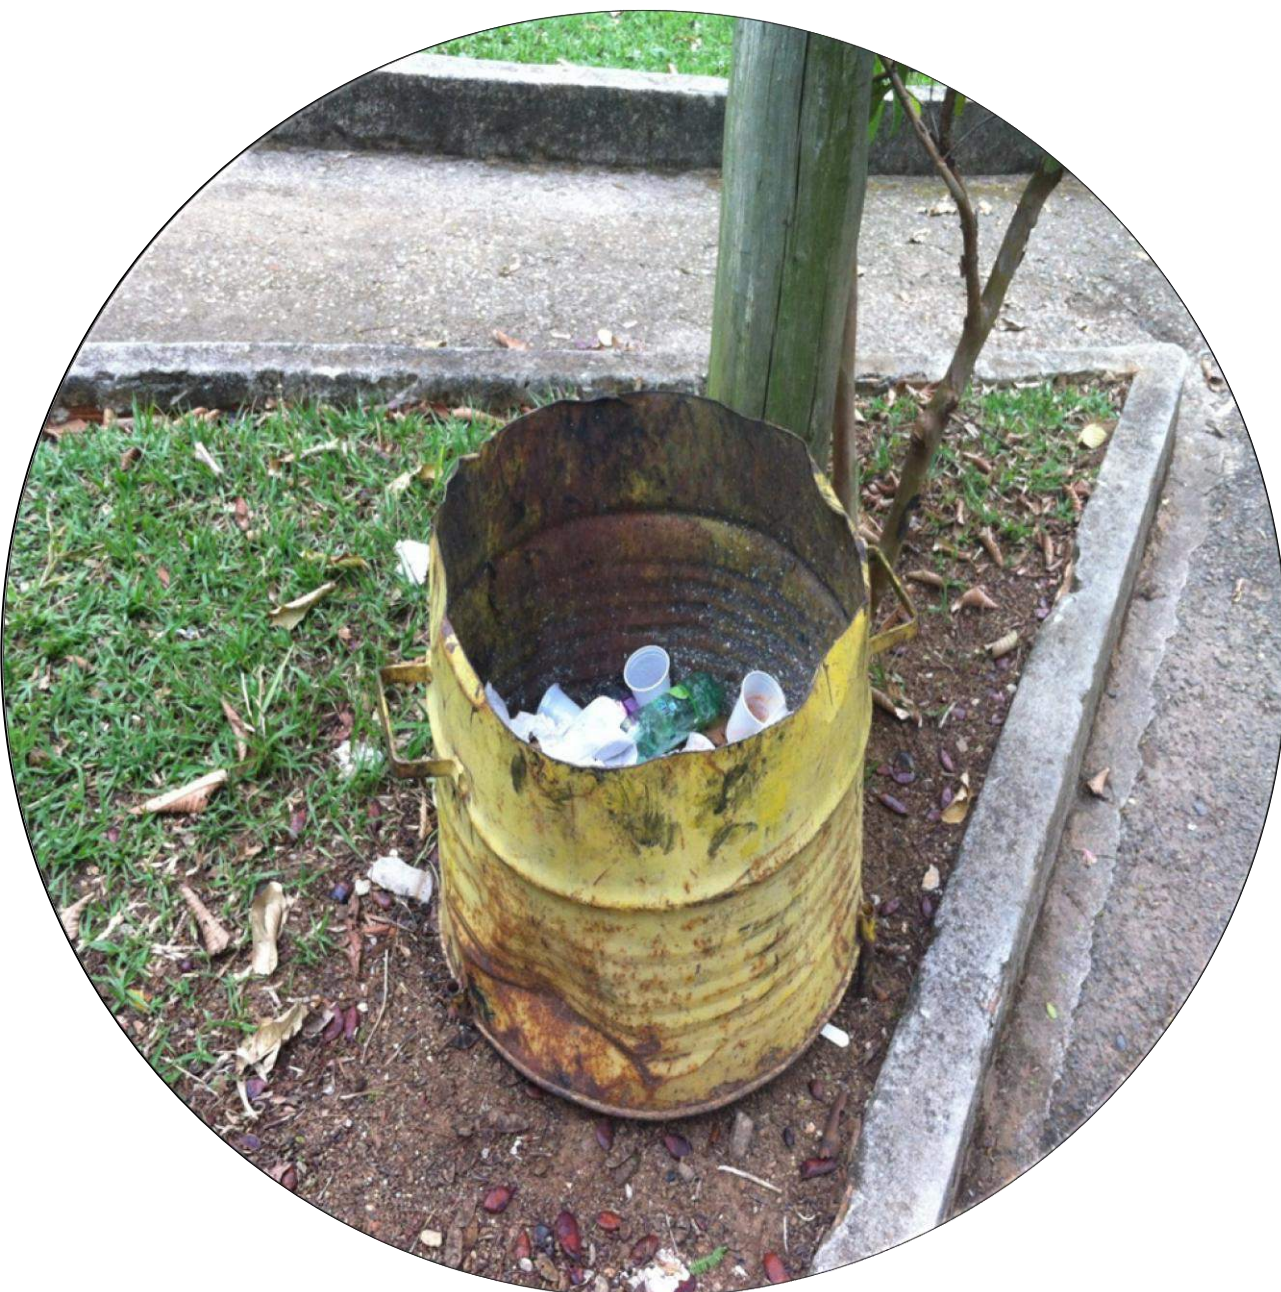
Foto 71: Latões utilizados como lixeiras

A análise do mobiliário urbano do Parque Estadual Fernão Dias foi baseada em observações feitas em campo, levando em consideração dados referente ao modelo, estado de conservação e integração com o lugar em que está inserido. A área do Parque é praticamente desprovida de mobiliário urbano. Não existem lixeiras instaladas ao longo dos percursos ou nas áreas de permanência. Existem latões improvisados situados, principalmente, perto dos bares e na entrada do Parque.

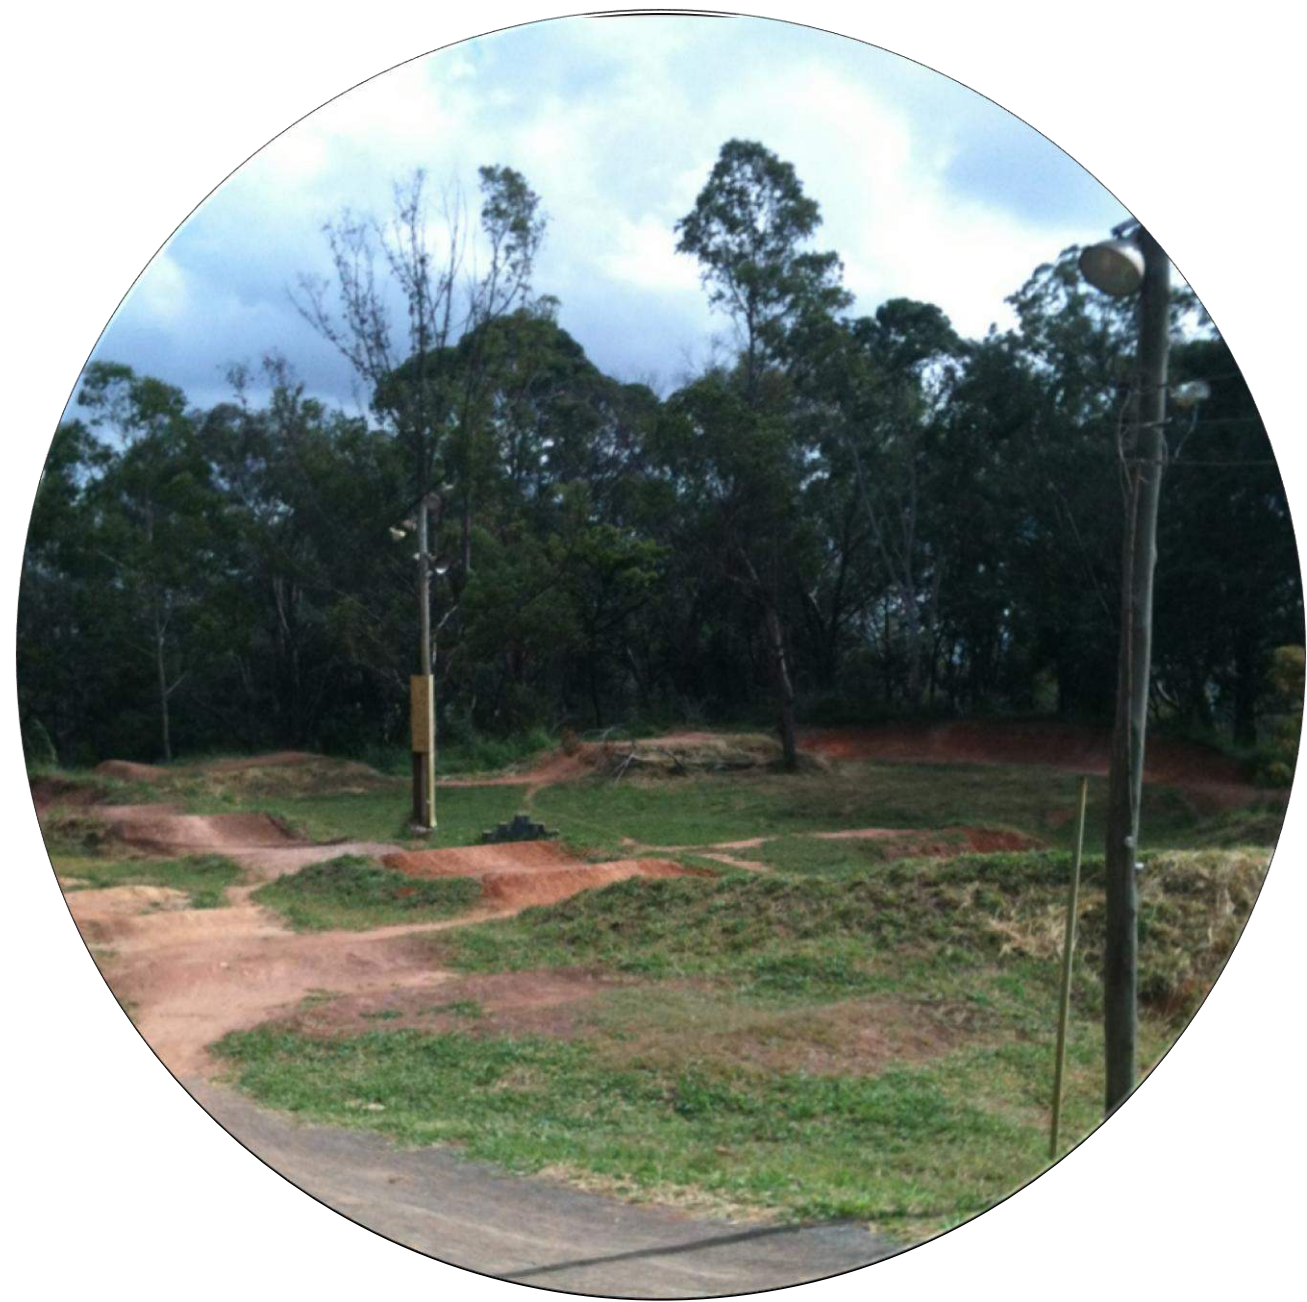
Considerando que a iluminação pública adequada contribui para a qualificação e conseqüentemente apropriação da área, principalmente ao garantir segurança ao trânsito de veículos e pedestres e a segurança pública, soluções mais adequadas de iluminação para a área, principalmente nos pontos mais críticos, devem ser pensadas durante a elaboração da proposta de intervenção.

Foto 72: Postes de madeira

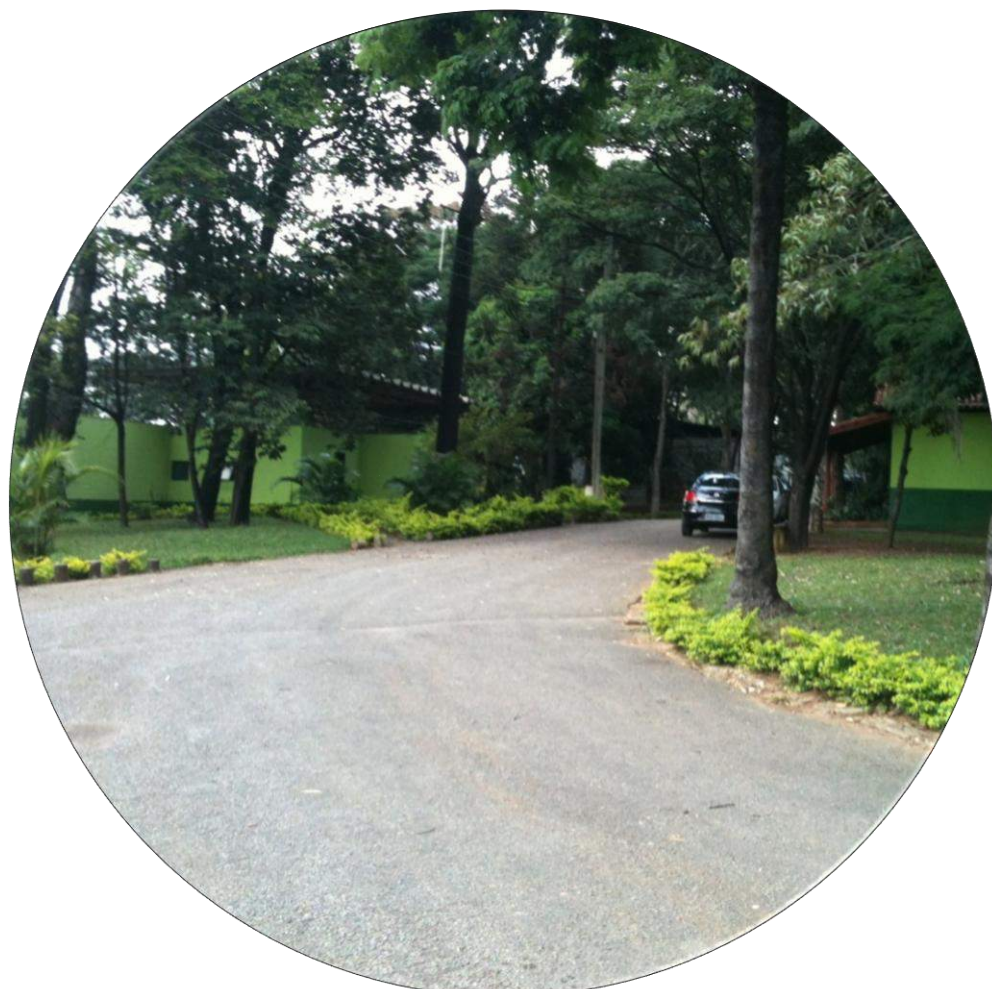
Foto 74: Pavimentação asfáltica

Desde a portaria do Parque passando pela Sede Administrativa, pelo Velódromo e adentrando a área da Mini Cidade e bares existe uma pavimentação asfáltica mesclada com trechos cimentados. A pavimentação está em médio estado de conservação. Os demais caminhos do Parque, principalmente os que adentram a parte vegetada, não possuem qualquer tipo de pavimentação.

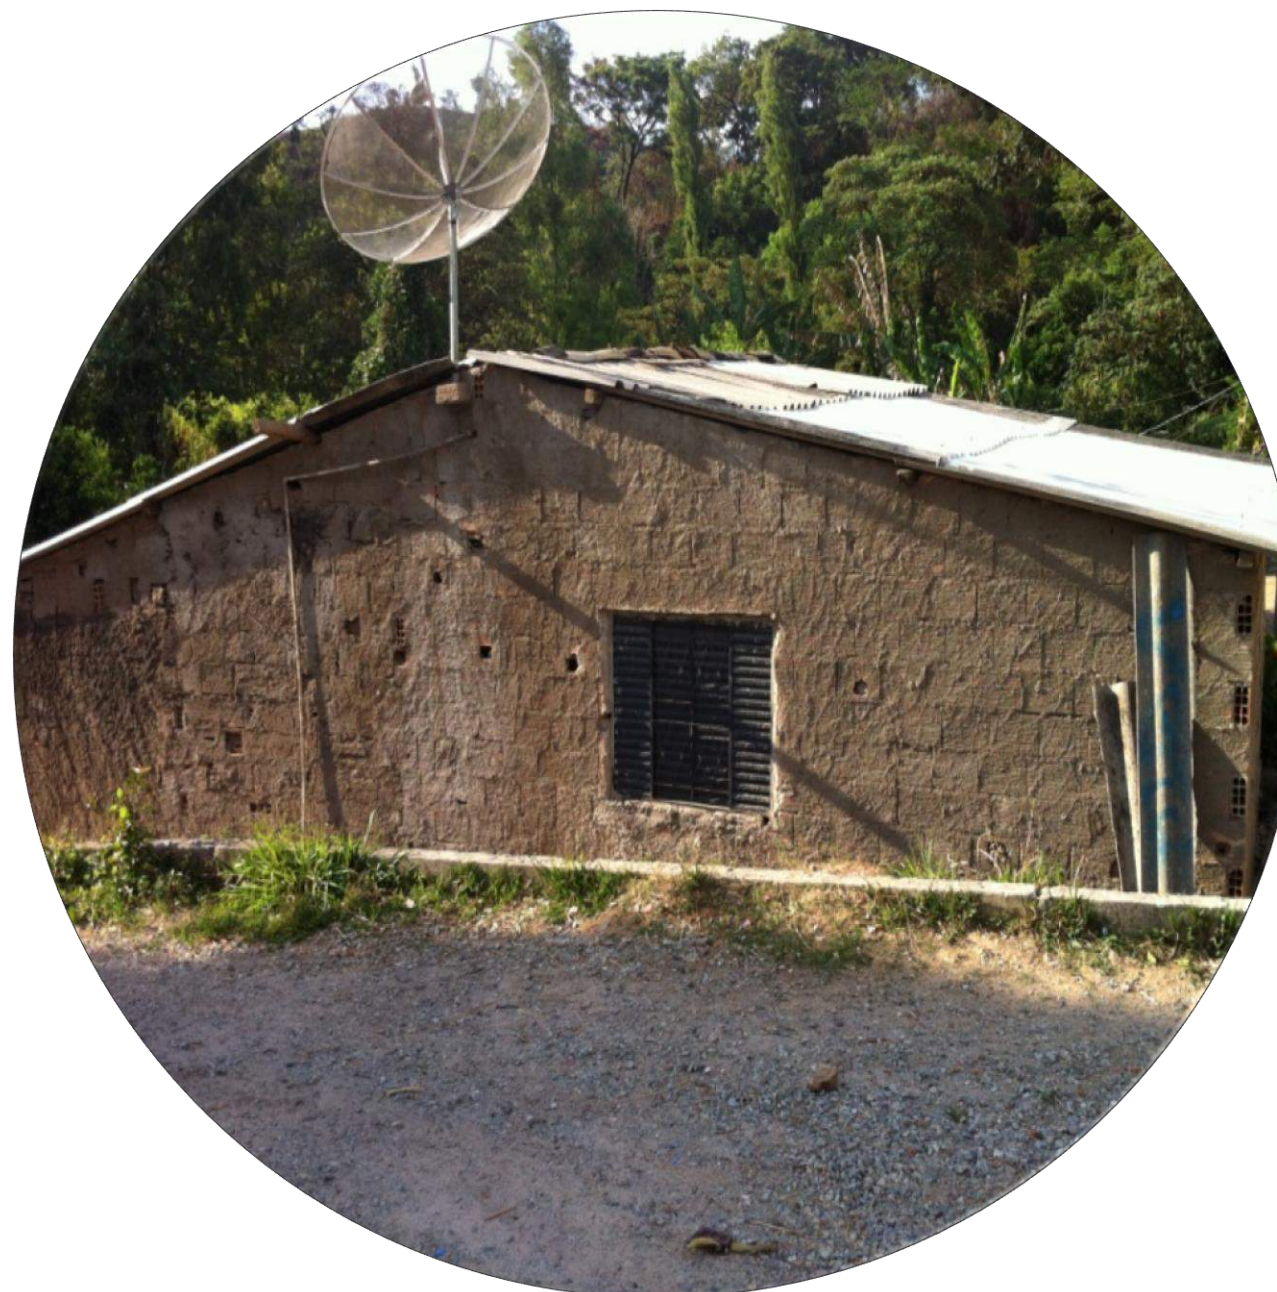
Foto 83: Casa 01

As casas 01, 02 e 03, dos ocupantes Antônio Clemente Silva Araújo, Valcilene de Fátima Ferreira e José Antônio Silva Araújo respectivamente, não sofreram nenhuma modificação. As edificações mantêm as mesmas características físicas, e o mesmo estado de conservação, apontados no laudo realizado em 2009.

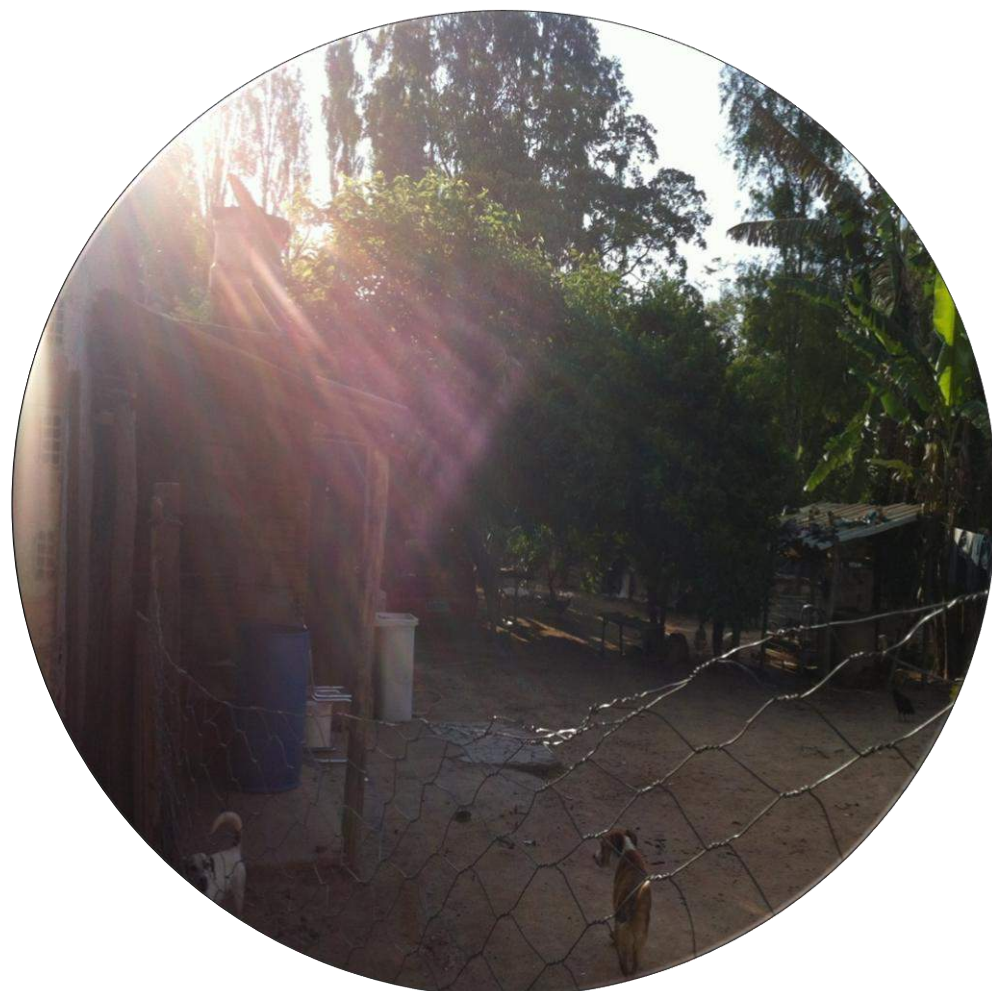
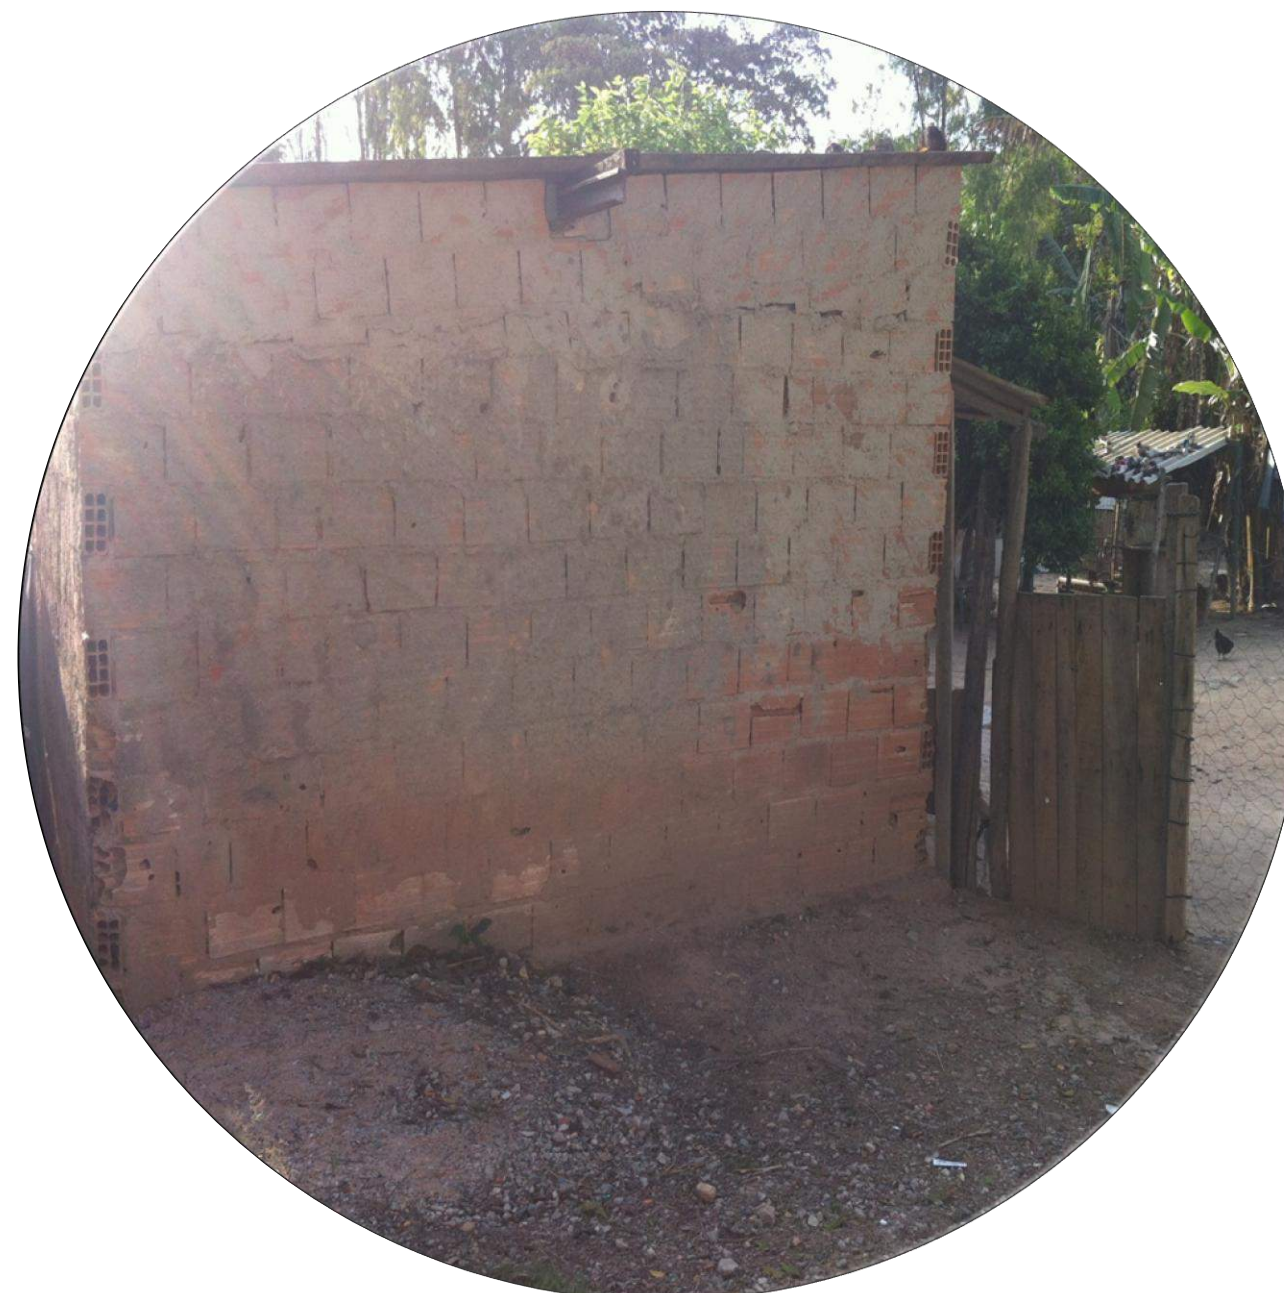
Foto 84: Casa 04

A casa 04, do ocupante Vander Ribeiro Ferreira, mantém as mesmas características físicas, e o mesmo estado de conservação, apontados no laudo realizado em 2009.
