## PLANO DE REQUALIFICAÇÃO DO PARQUE ESTADUAL FERNÃO DIAS

Agência de Desenvolvimento da Região Metropolitana de Belo Horizonte

O presente documento constitui o PLANO DE REQUALIFICAÇÃO DO PARQUE ESTADUAL FERNÃO DIAS, localizado nos municípios de Contagem e Betim, no Estado de Minas Gerais. O trabalho, conforme definido no Contrato Nº 12/2012 firmado com a Agência de Desenvolvimento da Região Metropolitana de Belo Horizonte – Agência RMBH, é composto de três etapas: Diagnóstico/Masterplan, Pré-projeto e Vídeo Institucional.

A etapa de Diagnóstico/Masterplan compreende o conhecimento amplo e aprofundado das condições atuais do Parque Estadual Fernão Dias e a identificação e avaliação de suas principais características. O documento apresentado a seguir consolida a leitura técnica do Parque Estadual Fernão Dias desenvolvida através da coleta e análise de dados primários e secundários, e aborda os principais aspectos urbanísticos, ambientais e socioeconômicos. Essas abordagens

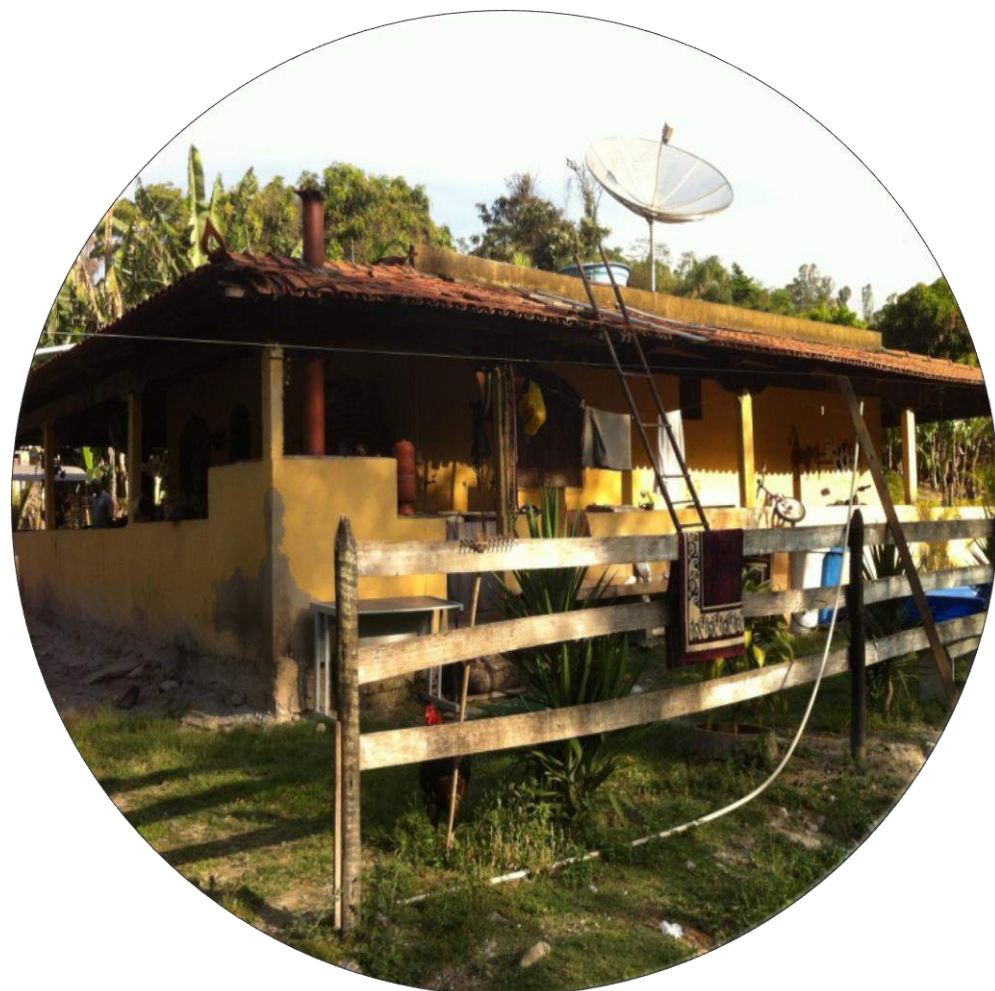
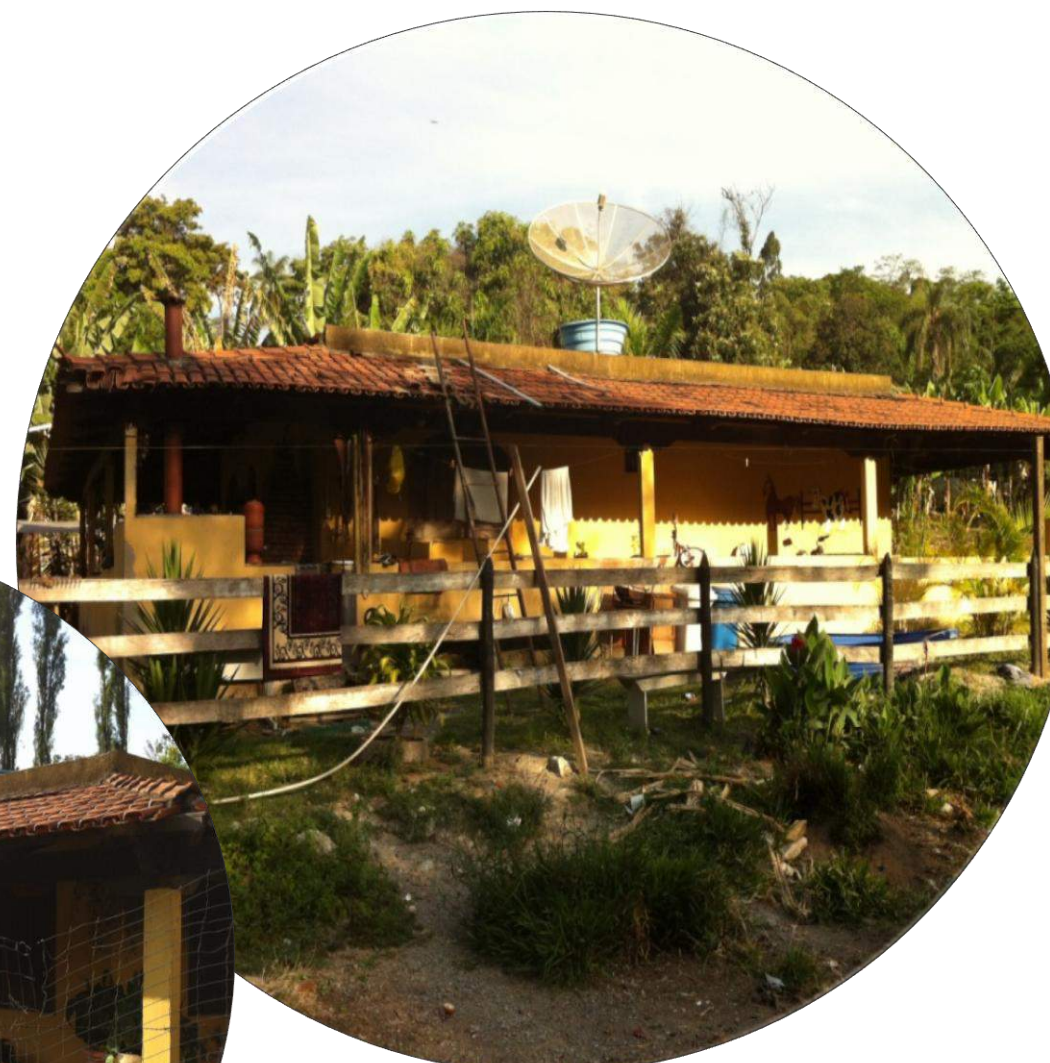
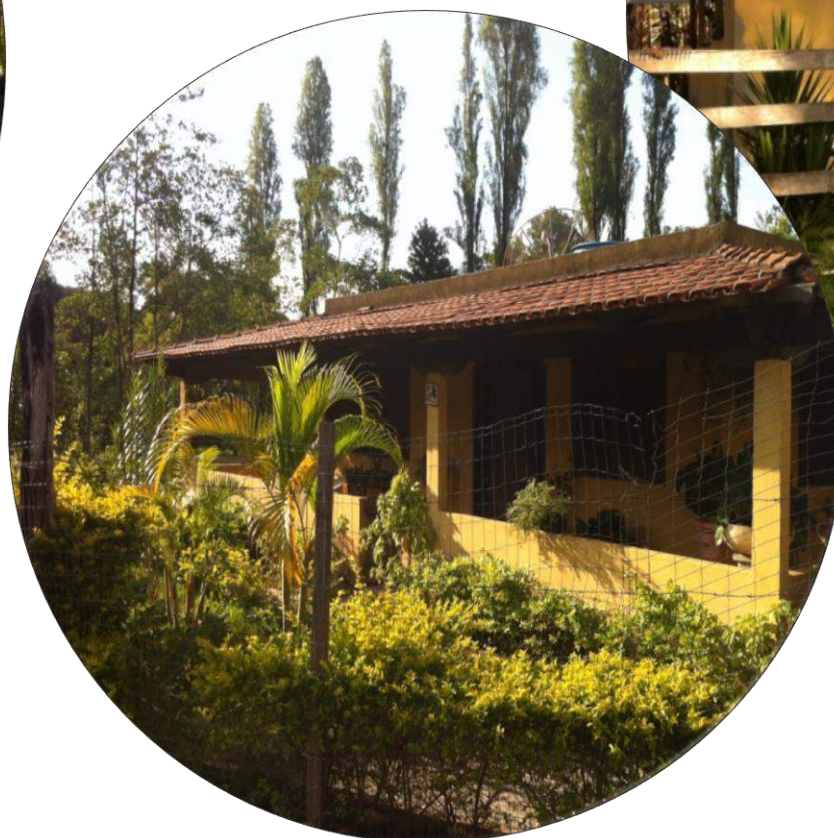
Foto 86: Casa 05

A casa 05, do ocupante Edno Cândido, existe apenas divergência com relação ao cadastro de 2009. No cadastro constava uma pocilga que foi demolida.

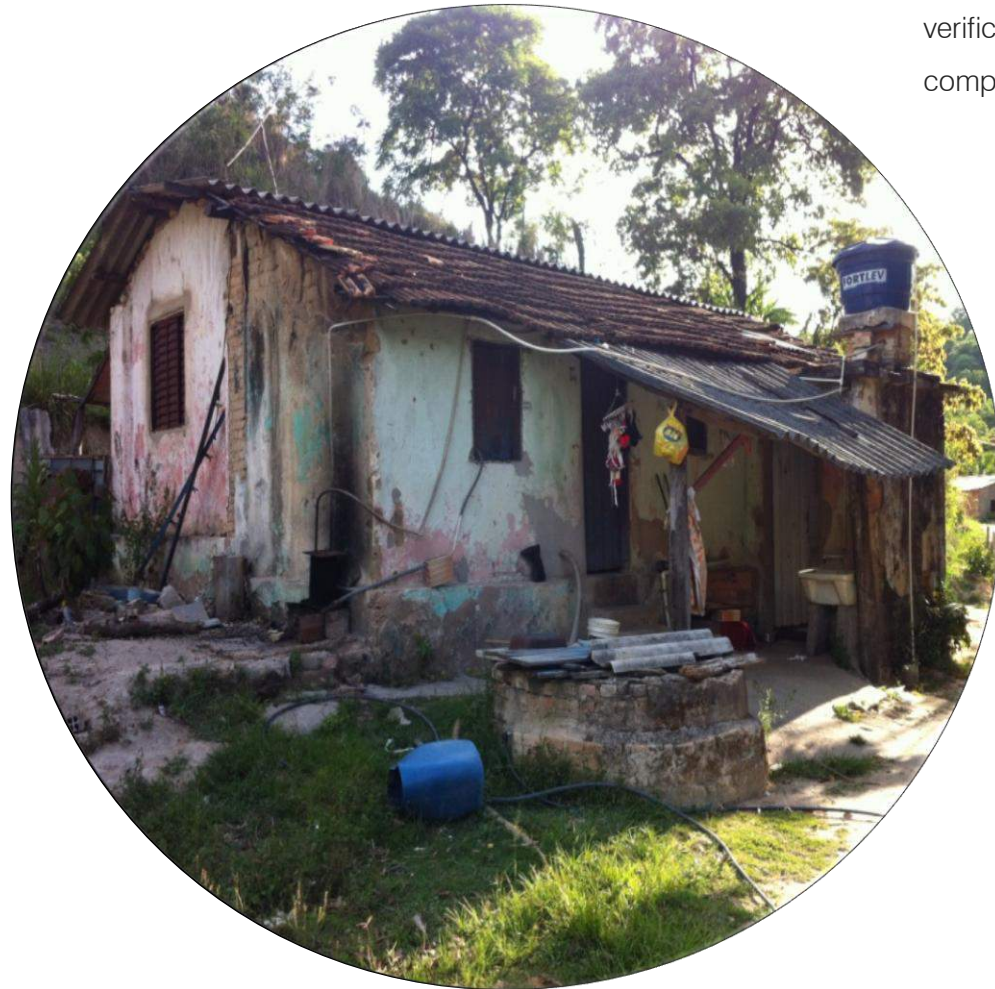
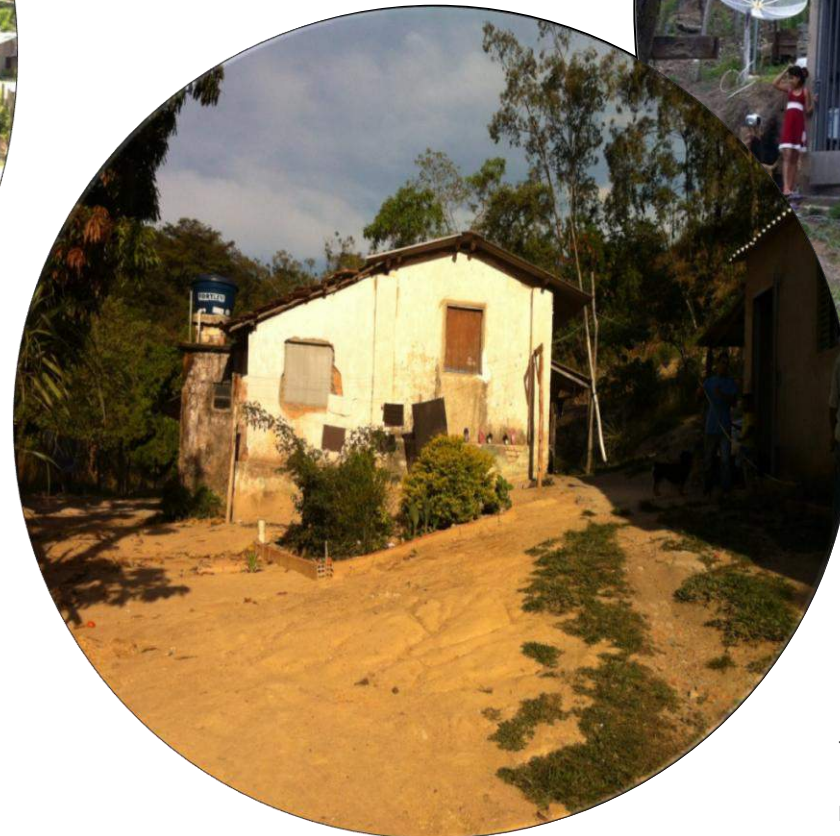
Foto 89: Casa 06

Na casa 06, do ocupante Nilza Silva Araújo Silvério, verificou-se uma alteração. Foi construído um anexo composto de 01 quarto, 01 banheiro e 01 cozinha.

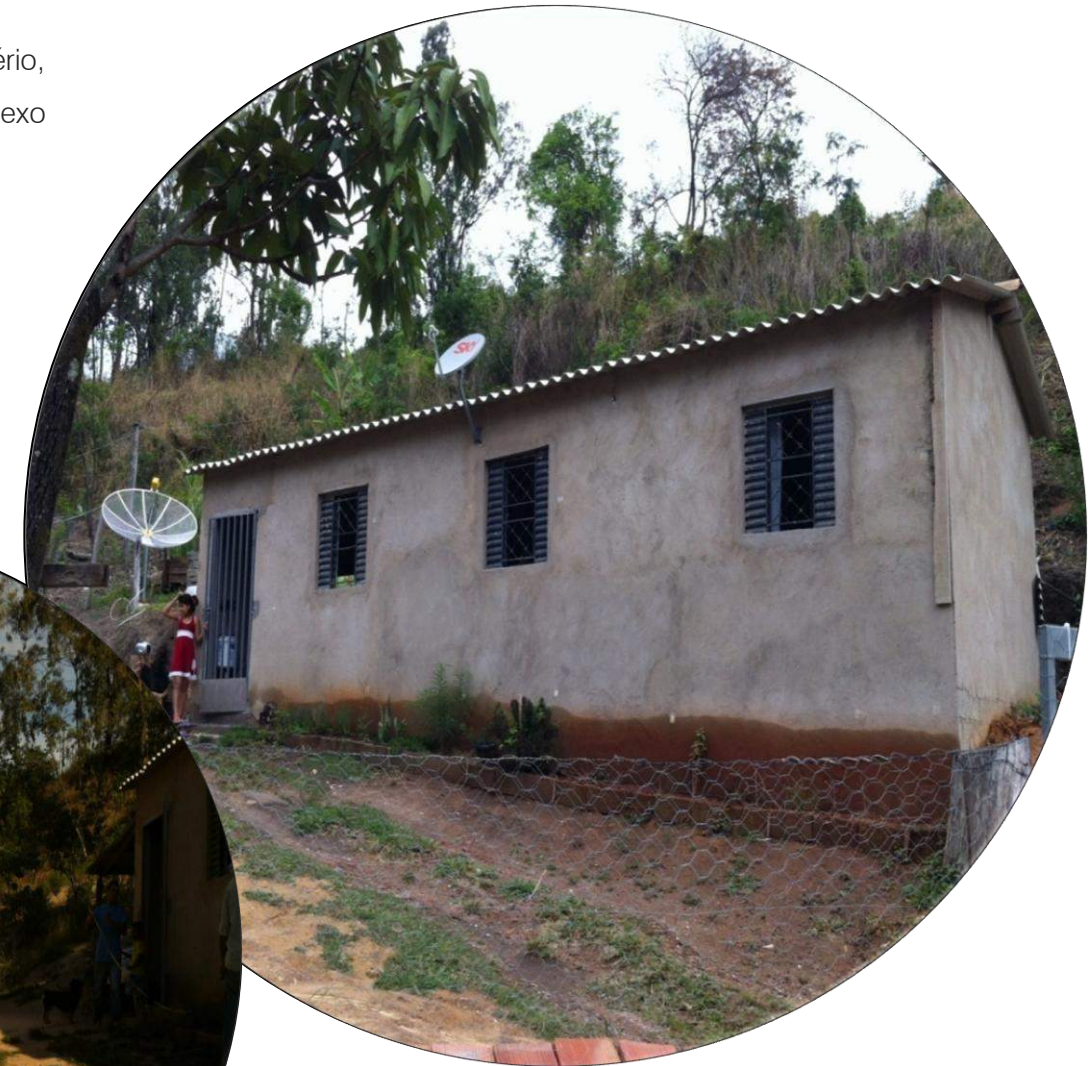
Foto 91: Anexo casa 06

-Área construída aproximada: 40,00m<sup>2</sup>

-Idade aparente: 2 anos

-Estado de conservação: Bom

- Padrão construtivo: inferior ao baixo, em face da classificação normatizada pela NBR 12721/2006 – Norma Brasileira para Avaliação de Custos Unitários e Preparo de Orçamento de Construção para Incorporação de Edifícios em Condomínio da Associação Brasileira de Normas Técnicas – ABNT;
- Estrutura em alvenaria autoportante;
- Elevações: alvenaria rebocada
- Esquadrias metálicas: janelas de correr e do tipo basculante, em metalon com veneziana

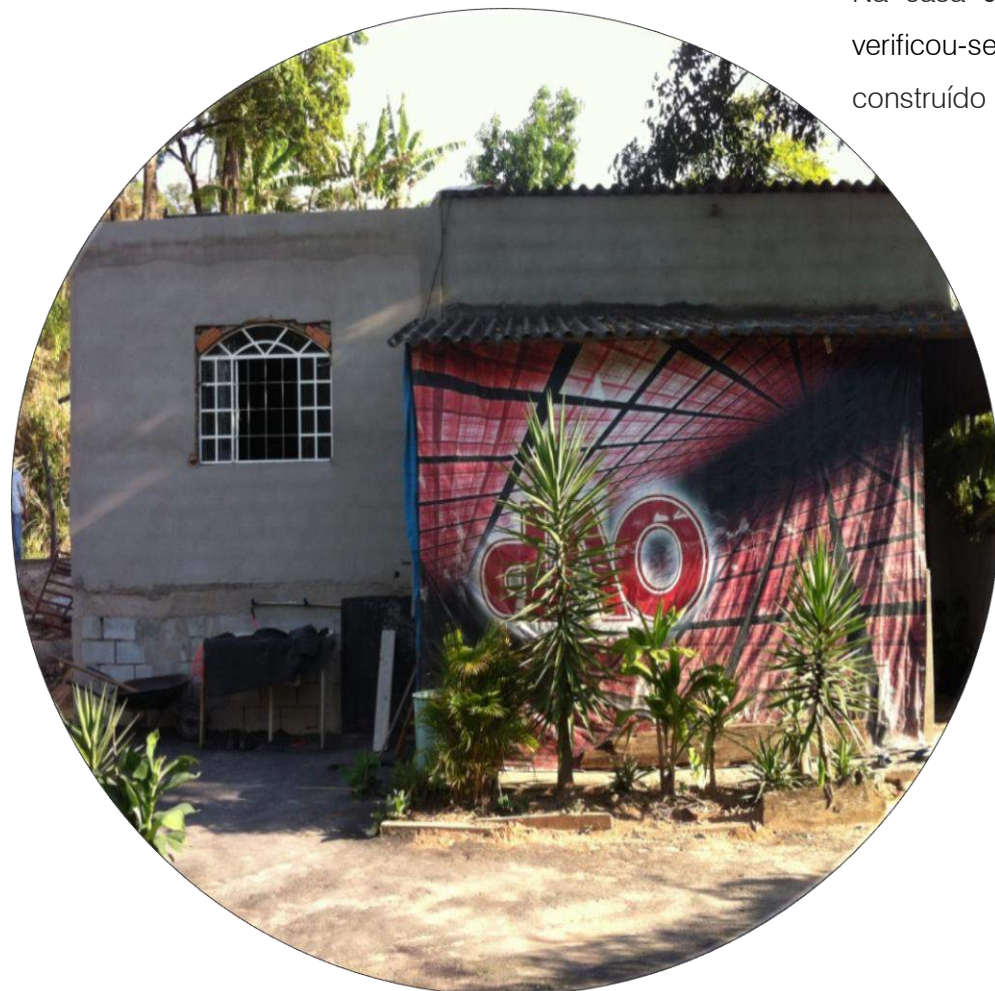
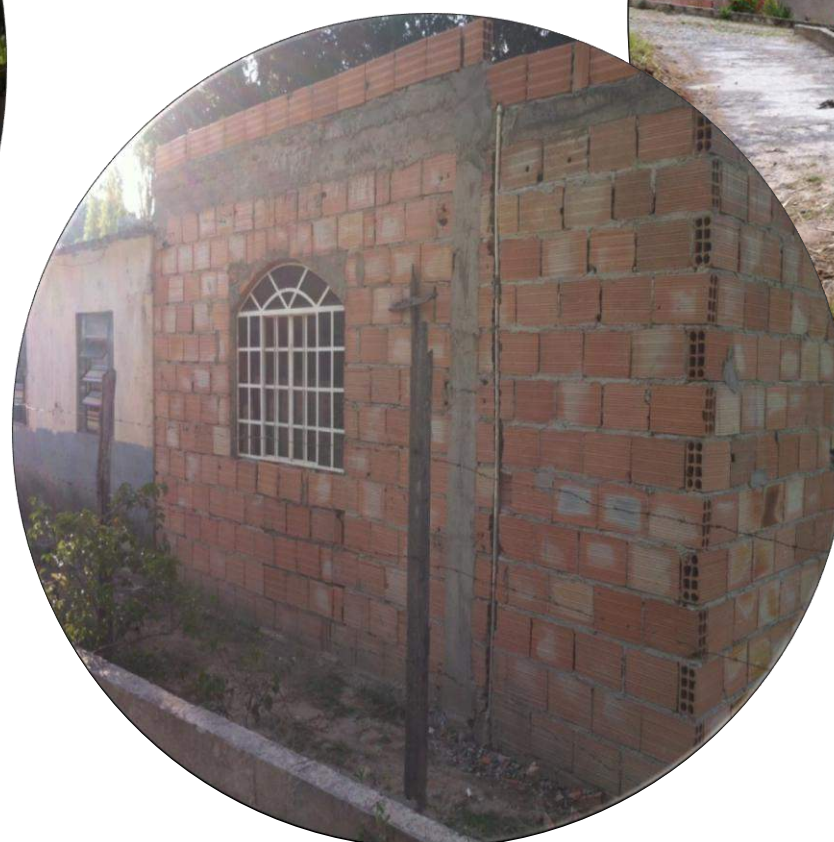
Foto 92: Casa 07

Na casa 07, do ocupante Marciano de Fátima Dias, verificou-se uma alteração na construção. Foi construído um anexo à edificação principal.

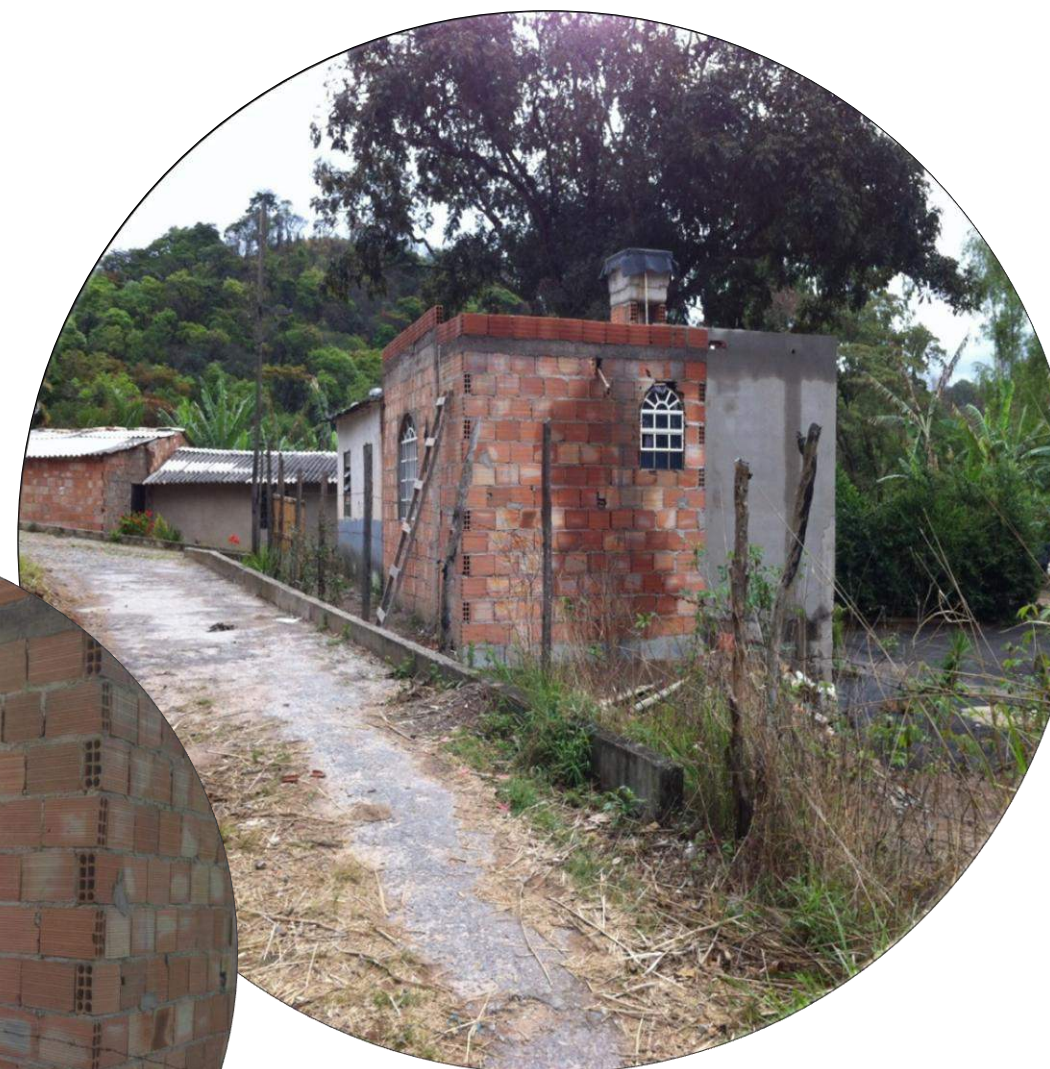
Foto 93: Anexo casa 07

- Elevações: Parte em alvenaria rebocada e parte sem reboco

- Esquadrias metálicas: janelas de correr e do tipo basculante, em metalon com vidros

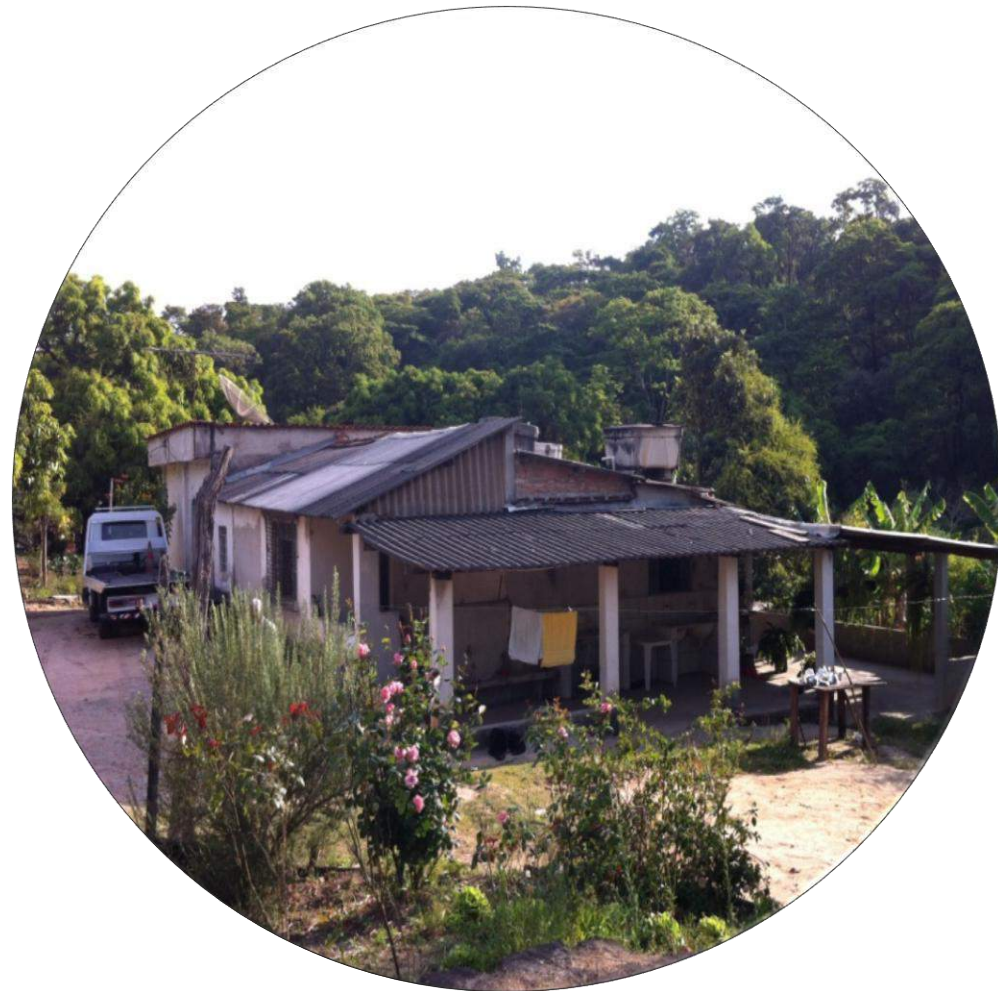
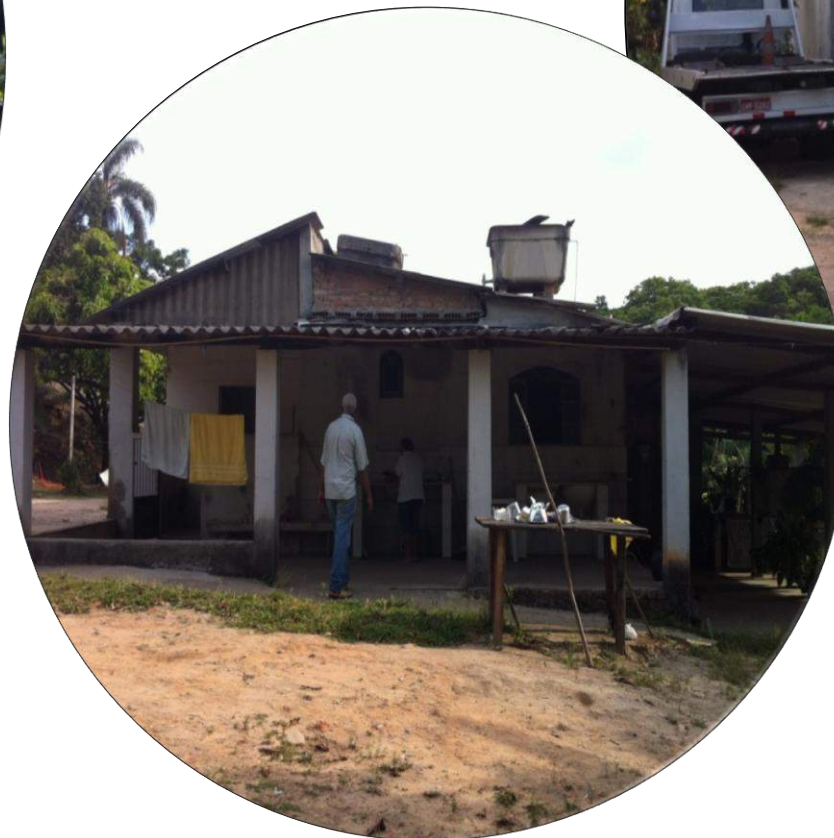
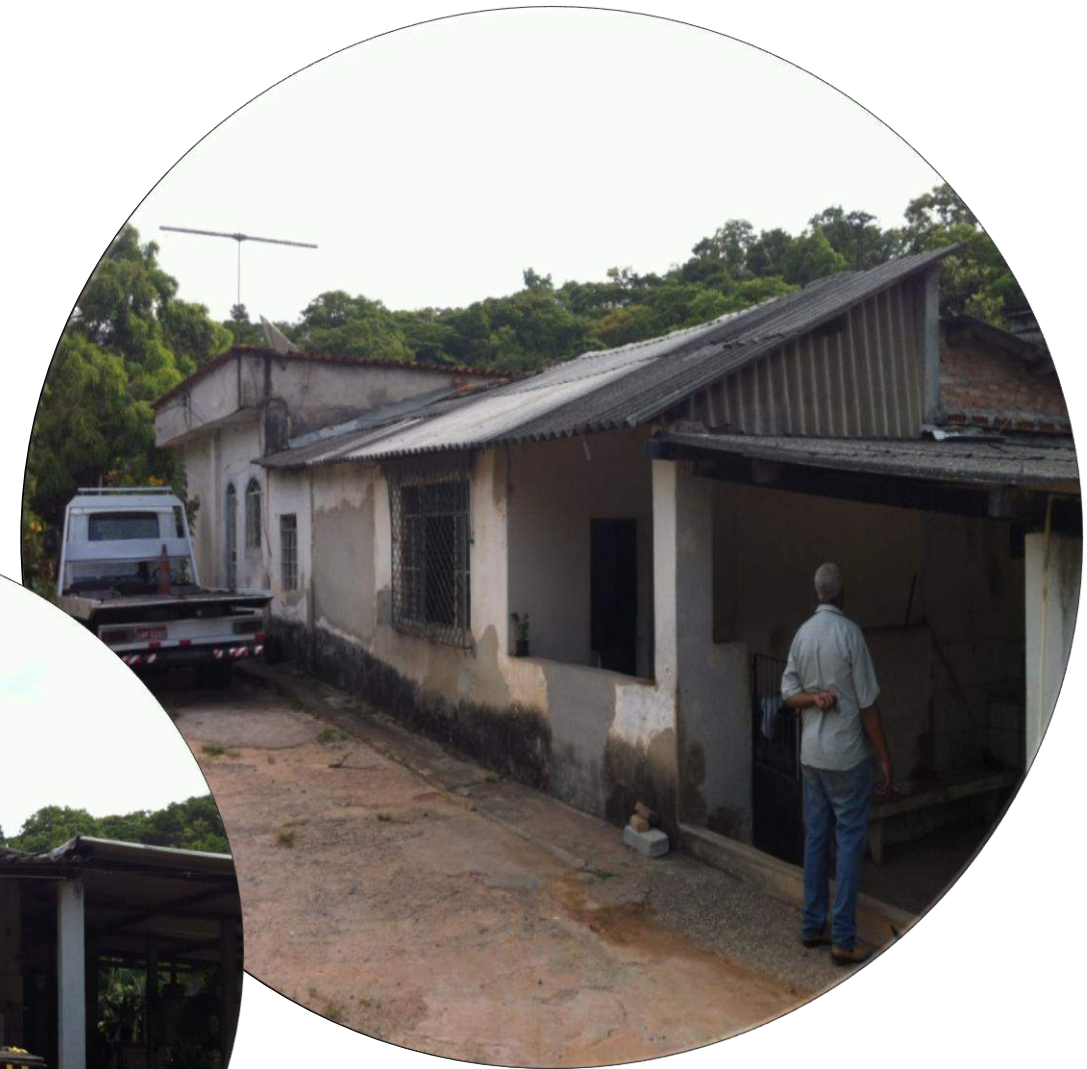
Foto 95: Casa 08

A casa 08, do ocupante Auzira Maria Marciano, mantém as mesmas características físicas, e o mesmo estado de conservação, apontados no laudo realizado em 2009.

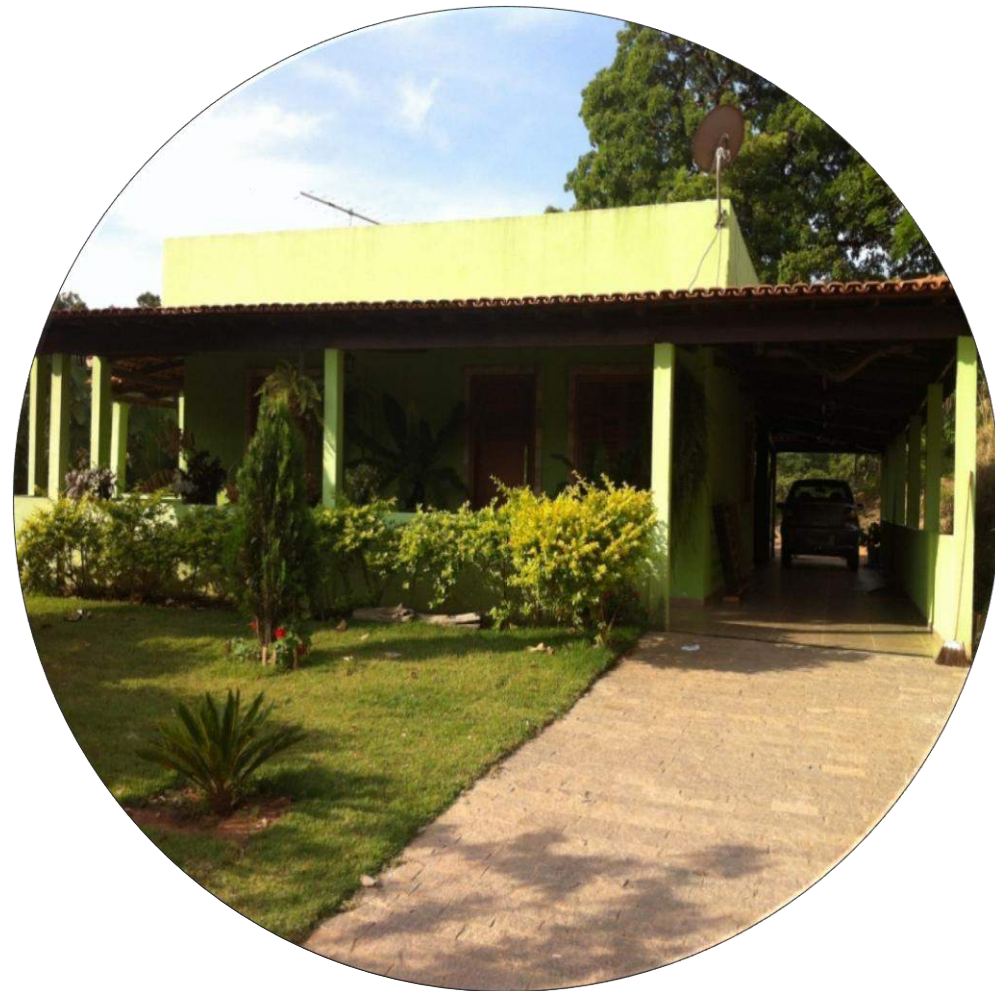
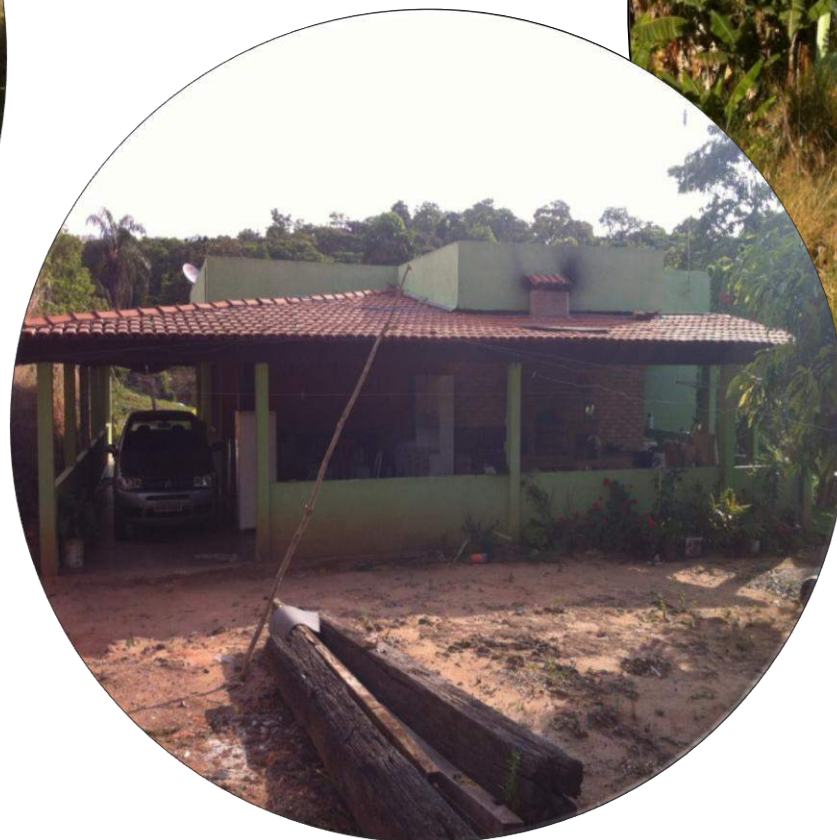
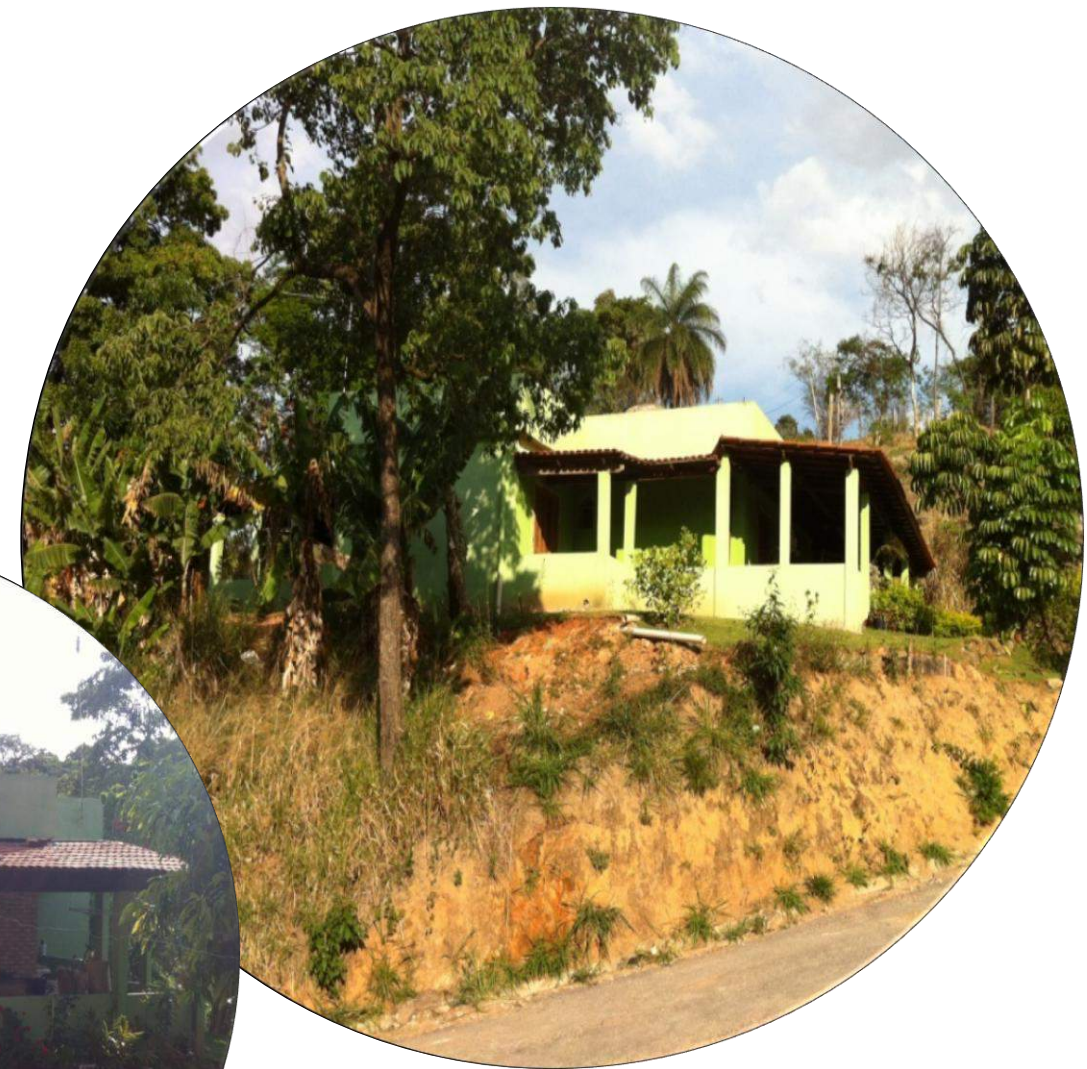
Foto 98: Casa 09

A casa 09, do ocupante Wagner Antônio Marciano, mantém as mesmas características físicas, e o mesmo estado de conservação, apontados no laudo realizado

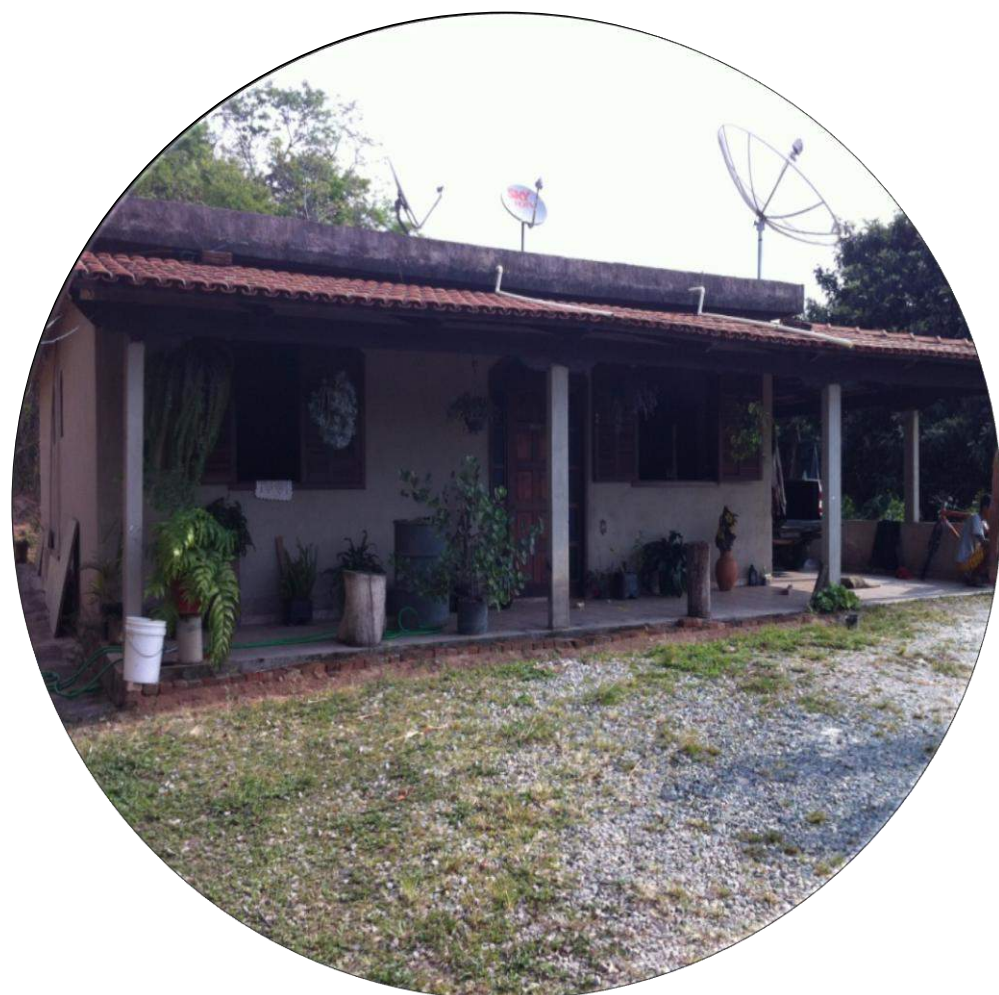
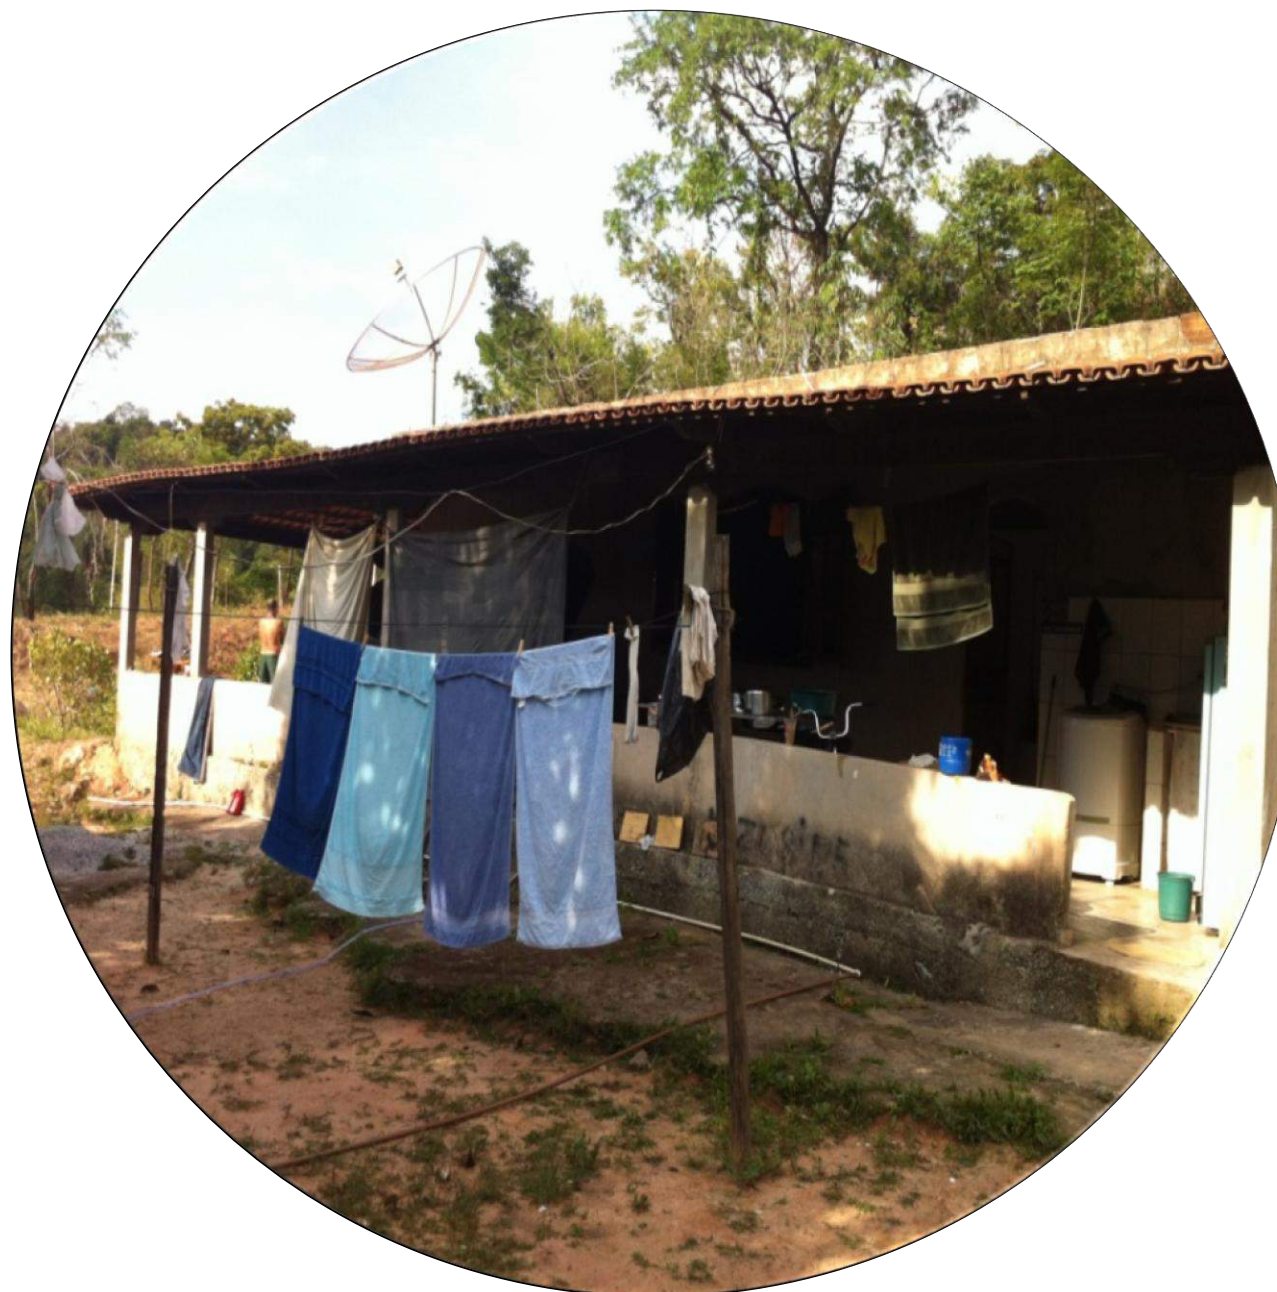
Foto 101: Casa 10

A casa 10, do ocupante Rogério Antônio Ferreira, mantém as mesmas características físicas, e o mesmo estado de conservação, apontados no laudo realizado em 2009.

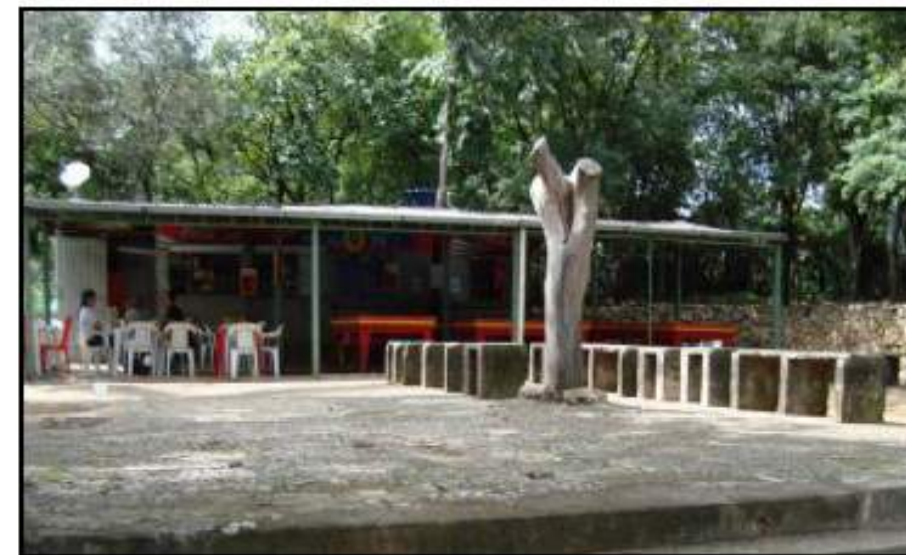
- Pisos: em cimento grosso;
- Cobertura: telhas onduladas em fibrocimento apoiadas em estrutura metálica;
- Iluminação: fluorescente.

Foto Nº 01 – Vista do bar POINT PUC situado na área externa do Parque Fernão Dias, supra descrito.

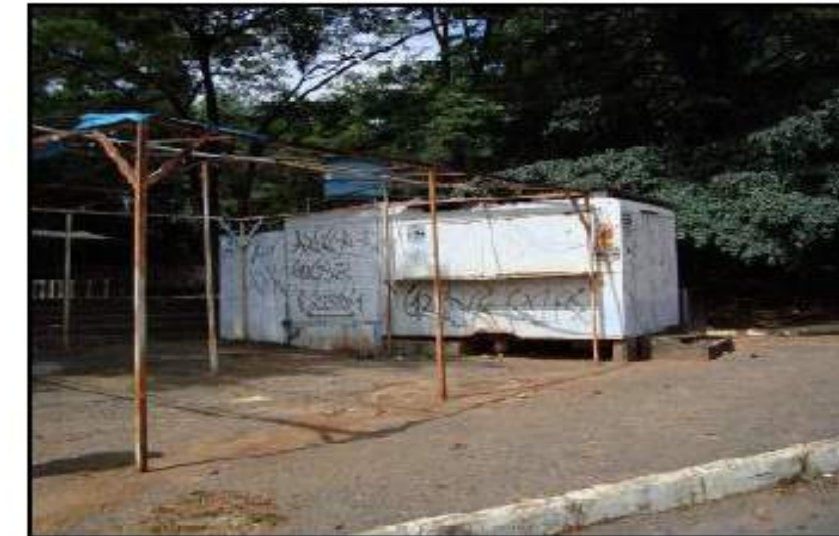
- Área construída: 45,60 m<sup>2</sup>;
- Idade aparente: 30 anos;
- Estado de conservação: regular;
- Padrão construtivo: inferior ao baixo, em face da classificação normatizada pela NBR 12721/2006 - Norma Brasileira para Avaliação de Custos Unitários e Preparo de Orçamento de Construção para Incorporação de Edifícios em Condomínio da Associação Brasileira de Normas Técnicas – ABNT;
- Estrutura: vigas pilares em perfis metálicos e fechamentos em chapas de aço.
- Esquadrias: Abertura frontal em chapa metálica pintada em esmalte sintético.

Foto Nº 02 – Vista do Trailer parte integrante da edificação comercial destinada a bar, situada na área externa do Parque Fernão Dias, supra descrita.

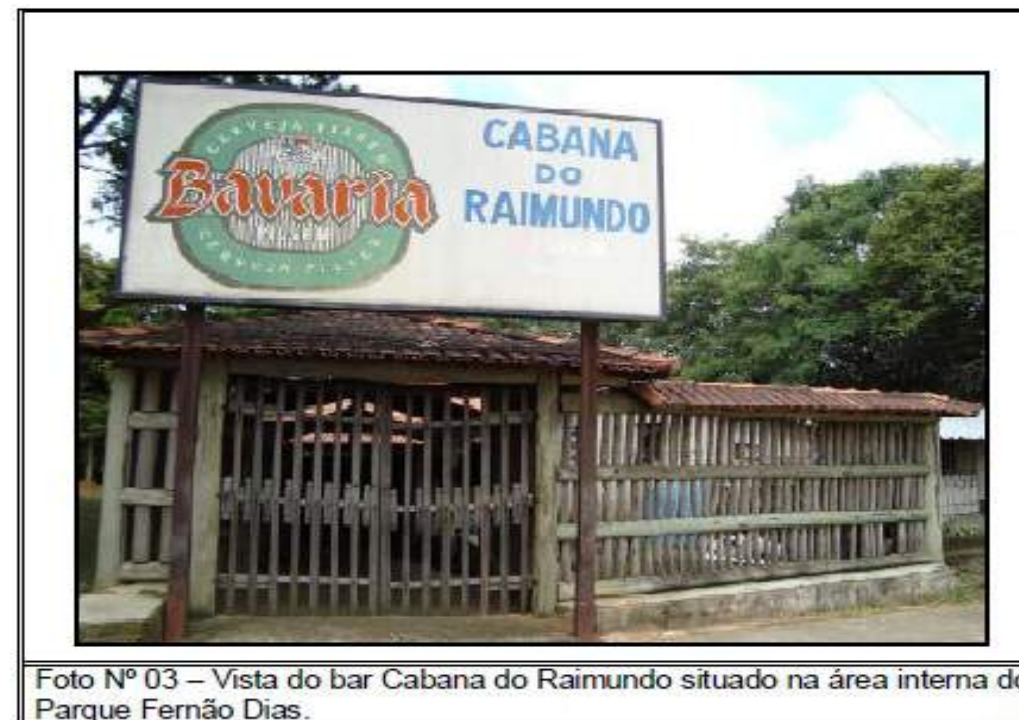
- Elevações: paredes em alvenaria rebocadas e pintadas, fechamento lateral em mourões de madeira tratados e grades de segurança, alvenaria aparente;
- Pisos: em cimento grosso e cimento liso pigmento;
- Cobertura: telhas em chapa de aço galvanizado dobradas e cerâmica do tipo colonial plana;
- Iluminação: fluorescente.

Foto Nº 03 – Vista do bar Cabana do Raimundo situado na área interna do Parque Fernão Dias.

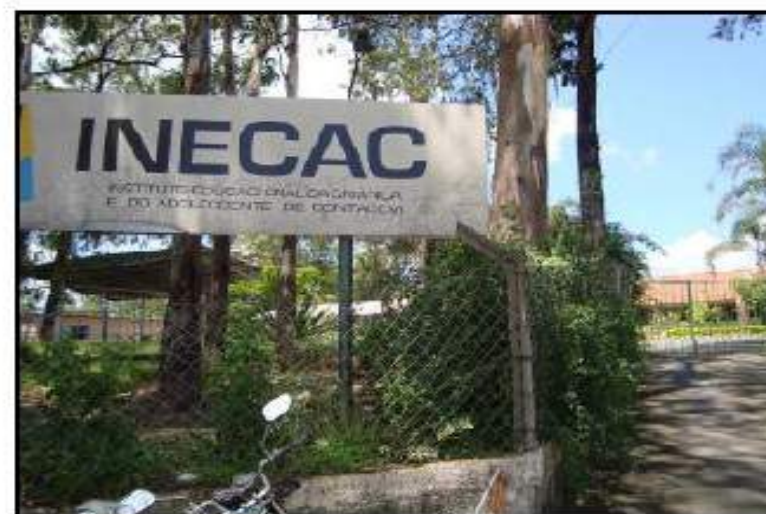
- Elevações: paredes em alvenaria rebocadas e pintadas; alvenaria aparente, paredes revestidas em cerâmica a meia altura nas instalações sanitária e refeitório;
- Pisos: cerâmica vitrificada;
- Tetos: telhado aparente e rebaixamento em gesso;
- Esquadrias em madeira e metálicas: portas do tipo prancheta, portas e janelas em metalon com vidros e grade;
- Iluminação: fluorescente;
- Cobertura: telhas cerâmicas do tipo colonial, em fibro cimento onduladas e do tipo Kalhetão.

Foto N° 08 – Vista da Entrada do INECAC, situado na área interna do Parque Fernão Dias.

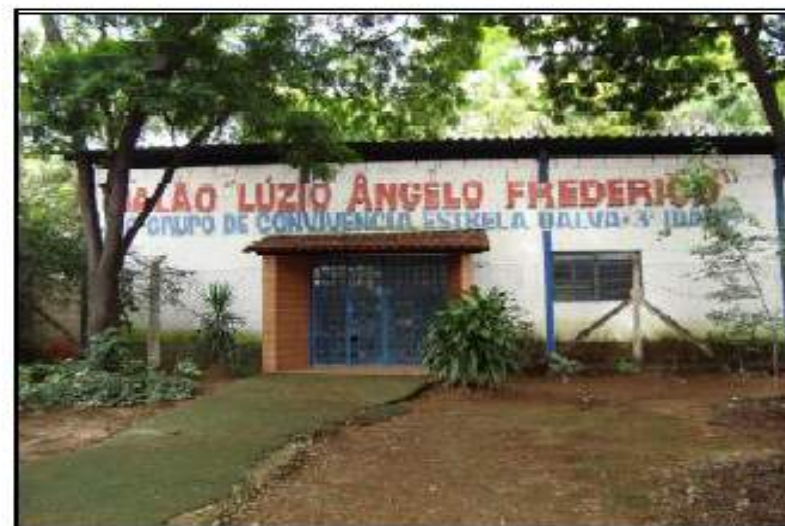
- Esquadrias metálicas: janelas do tipo basculante e de correr com vidros e grades.
- Piso de cimento grosso e cimento liso pigmentado;
- Paredes: Blocos de concreto.

Foto N° 09 – Vista do salão situado na área interna do Parque Fernão Dias

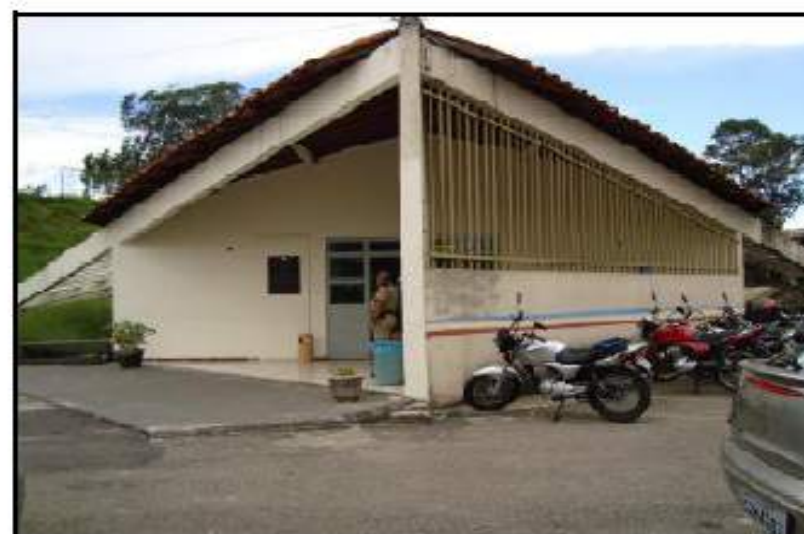
- Tetos: com rebaixamento em “lambris” em PVC e telhado aparente.
- Esquadrias em madeira e metálicas: portas do tipo prancheta, portas e janelas em metalon com vidros e grade;
- Iluminação: fluorescente;
- Cobertura: telhas de cerâmica do tipo colonial curvas.

Foto Nº 10 – Vista da Sede da Polícia Militar - Contagem, situado na área interna do Parque Fernão Dias.

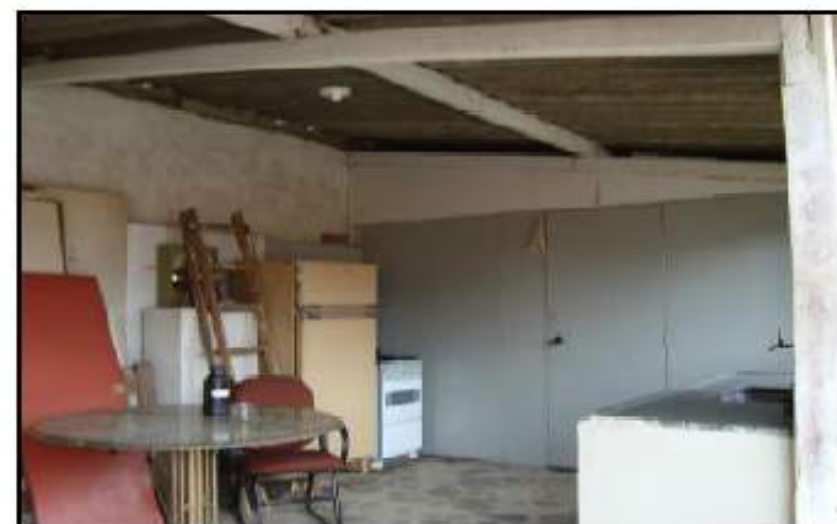
- Área construída: 28,80;
- Idade aparente: 30 anos;
- Estado de conservação: bom;
- Padrão construtivo: inferior ao baixo, em face da classificação normatizada pela NBR 12721/2006 - Norma Brasileira para Avaliação de Custos Unitários e Preparo de Orçamento de Construção para Incorporação de Edifícios em Condomínio da Associação Brasileira de Normas Técnicas – ABNT;
- Elevações: paredes em alvenaria rebocadas e pintadas;
- Cobertura: telhas onduladas em fibrocimento apoiadas em madeira.

Foto N° 11 – Vista interna do Barracão, anexo da sede da 186ª companhia especial.

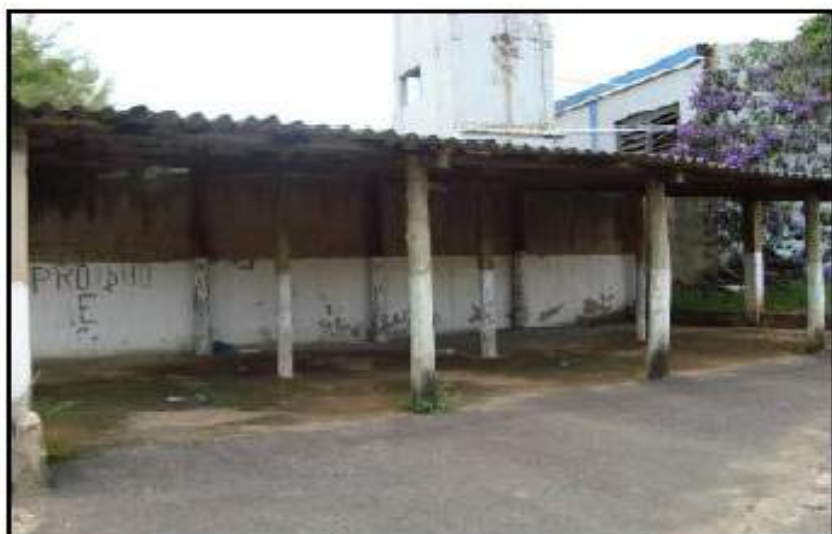
- Área construída: 75,64;
- Idade aparente: 30 anos;
- Estado de conservação: bom;
- Estrutura: pilares em madeira;
- Pisos: cimento grosso
- Cobertura: telhas onduladas em fibrocimento.

Foto N° 12– Vista do estacionamento coberto da sede da 186ª Companhia Especial.

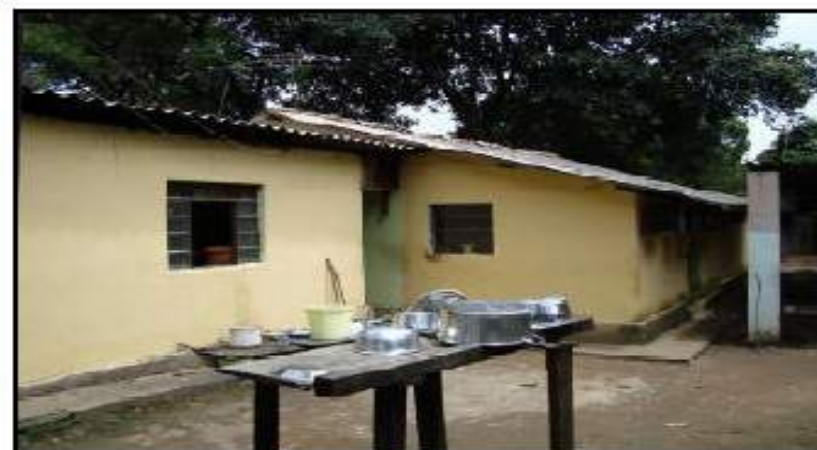
- Área construída total: 77,50 m²
- Idade aparente: 30 anos;
- Estado de conservação: bom;
- Padrão construtivo: inferior ao baixo, em face da classificação normatizada pela NBR 12721/2006 - Norma Brasileira para Avaliação de Custos Unitários e Preparo de Orçamento de Construção para Incorporação de Edifícios em Condomínio da Associação Brasileira de Normas Técnicas – ABNT;
- Elevações: parede em alvenaria, rebocadas e pintada;
- Cobertura: telhas onduladas em fibrocimento;
- Pisos: Cimento liso pigmentado;
- Esquadrias metálicas: portas e janelas em metalon com vidros;

Foto Nº 13 – Vista geral da casa 01 do Sr. Francisco Mariano.
