## PLANO DE REQUALIFICAÇÃO DO PARQUE ESTADUAL FERNÃO DIAS

Agência de Desenvolvimento da Região Metropolitana de Belo Horizonte

O presente documento constitui o PLANO DE REQUALIFICAÇÃO DO PARQUE ESTADUAL FERNÃO DIAS, localizado nos municípios de Contagem e Betim, no Estado de Minas Gerais. O trabalho, conforme definido no Contrato Nº 12/2012 firmado com a Agência de Desenvolvimento da Região Metropolitana de Belo Horizonte – Agência RMBH, é composto de três etapas: Diagnóstico/Masterplan, Pré-projeto e Vídeo Institucional.

A etapa de Diagnóstico/Masterplan compreende o conhecimento amplo e aprofundado das condições atuais do Parque Estadual Fernão Dias e a identificação e avaliação de suas principais características. O documento apresentado a seguir consolida a leitura técnica do Parque Estadual Fernão Dias desenvolvida através da coleta e análise de dados primários e secundários, e aborda os principais aspectos urbanísticos, ambientais e socioeconômicos. Essas abordagens

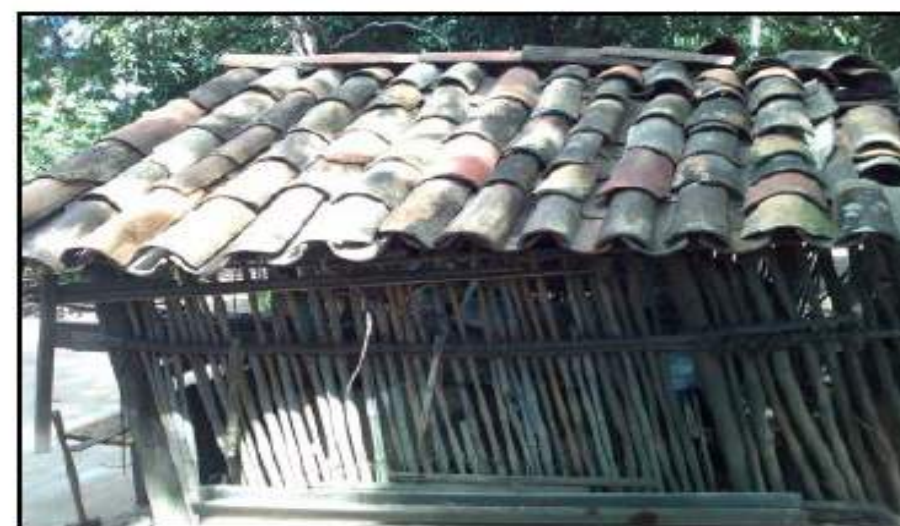
- Área total construída: 14,94 m<sup>2</sup>;
- Estado de conservação: Regular;
- Elevações em madeira e varas de bambu;
- Cobertura: Telhas em cerâmica do tipo colonial;
- Piso: cimento grosso;

Foto Nº 16 – Vista do Paiol na área do Sr. Francisco Mariano.

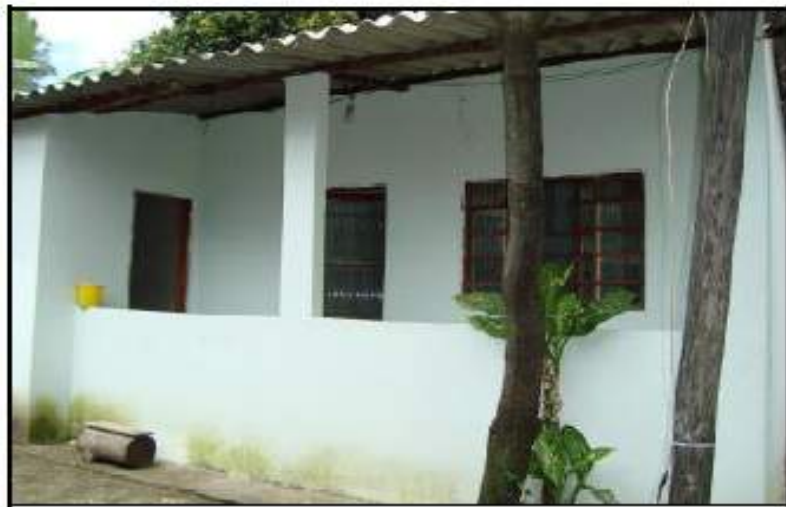
- Elevações: parede em alvenaria, rebocadas e pintada;
- Cobertura: telhas onduladas em fibrocimento;
- Teto: laje;
- Pisos: cerâmica vitrificada;
- Esquadrias metálicas: portas e janelas em metalon com vidros;

Foto N° 17 – Vista da casa 02 do Sr. Francisco Mariano.

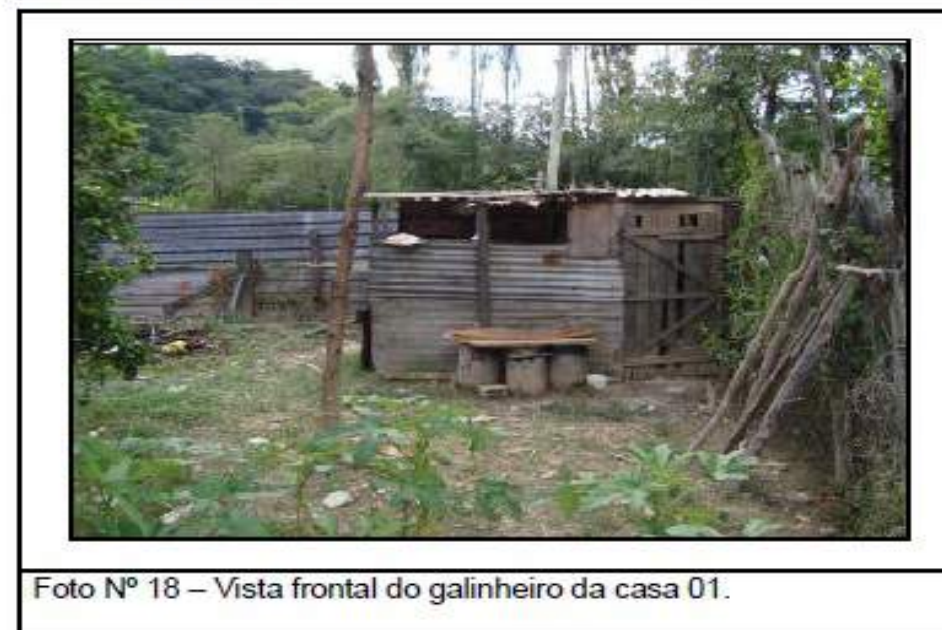
- Área total construída: 11,70 m<sup>2</sup>;
- Estado de conservação: Regular;
- Coberturas: Telhas em fibrocimento onduladas;
- Piso: Terra batida;

Foto N° 18 – Vista frontal do galinheiro da casa 01.

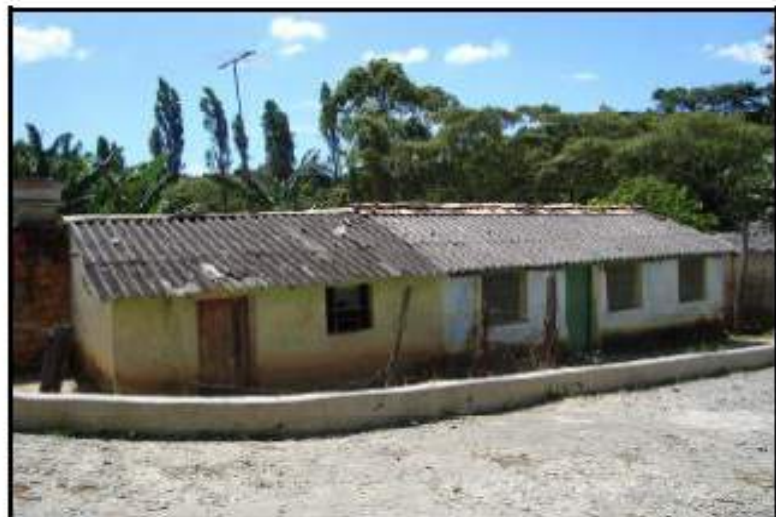
- Estrutura em alvenaria autoportante;
- Engradamento: Em peças de madeira de lei;
- Cobertura: Telhas em fibrocimento onduladas;
- Elevações: Em alvenaria rebocada e pintura interna e externa a base de cal;
- Pisos: Cimento liso pigmentado;
- Esquadrias de madeira: janelas em madeira de abrir e portas do tipo prancheta;

Foto Nº 19 – Vista frontal das casas 01, 02 e 03.

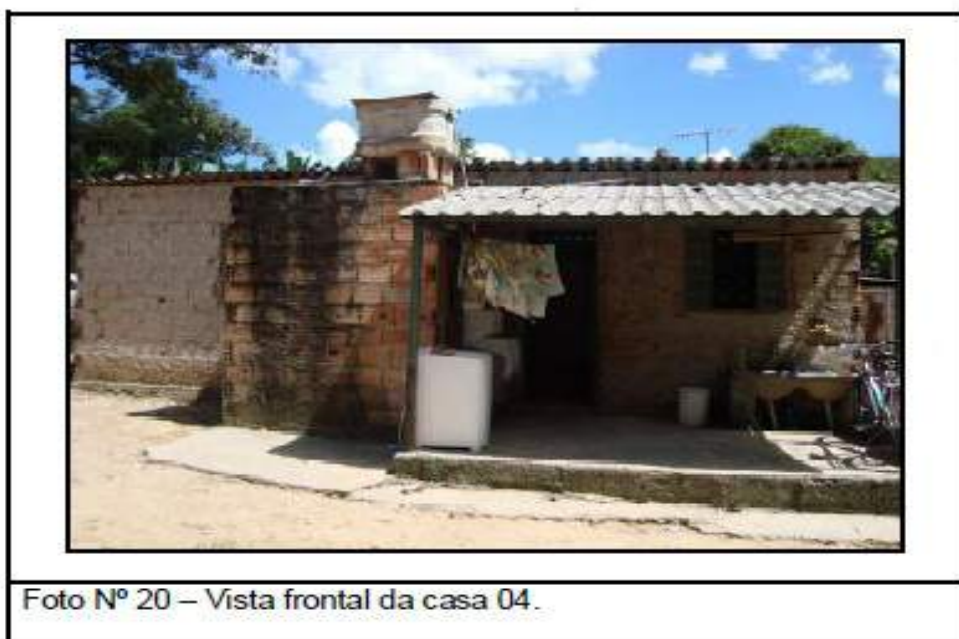
- Esquadrias metálicas e madeira: portas e janelas de correr e do tipo basculante, em metalon com vidros e porta tipo prancheta.

Foto Nº 20 – Vista frontal da casa 04.

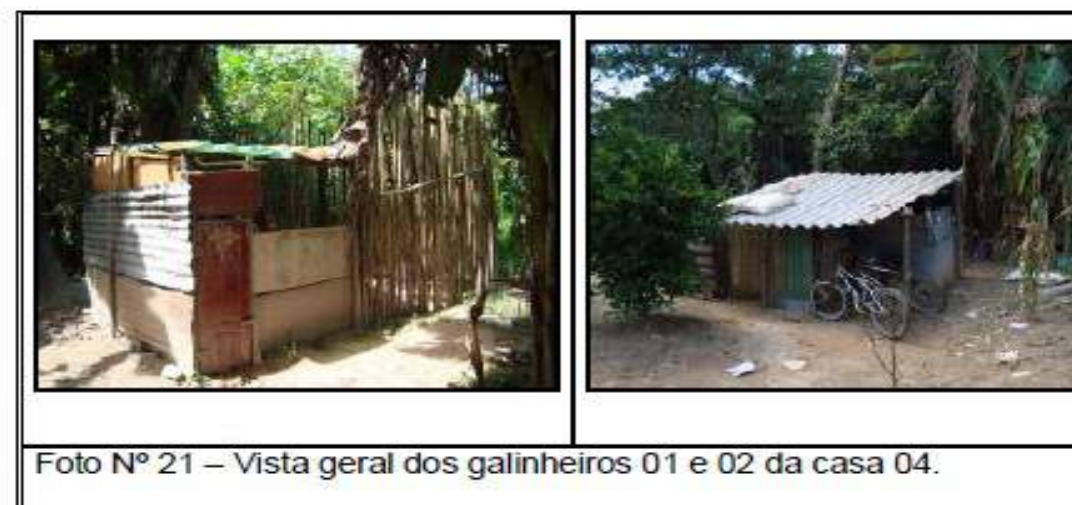
- Área total construída: 13,62 m<sup>2</sup>;
- Estado de conservação: Regular;
- Coberturas: Telhas em fibrocimento onduladas;
- Piso: Terra batida;

Foto Nº 21 – Vista geral dos galinheiros 01 e 02 da casa 04.

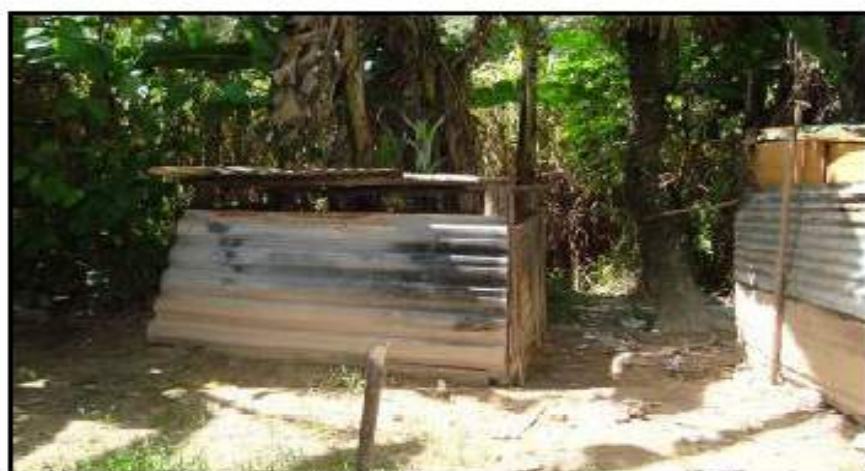
- Área total construída: 3,04 m<sup>2</sup>;
- Estado de conservação: Regular;
- Coberturas: Telhas em fibrocimento onduladas;
- Piso: Terra batida;

Foto N° 22 – Vista da pocilga da casa 04.

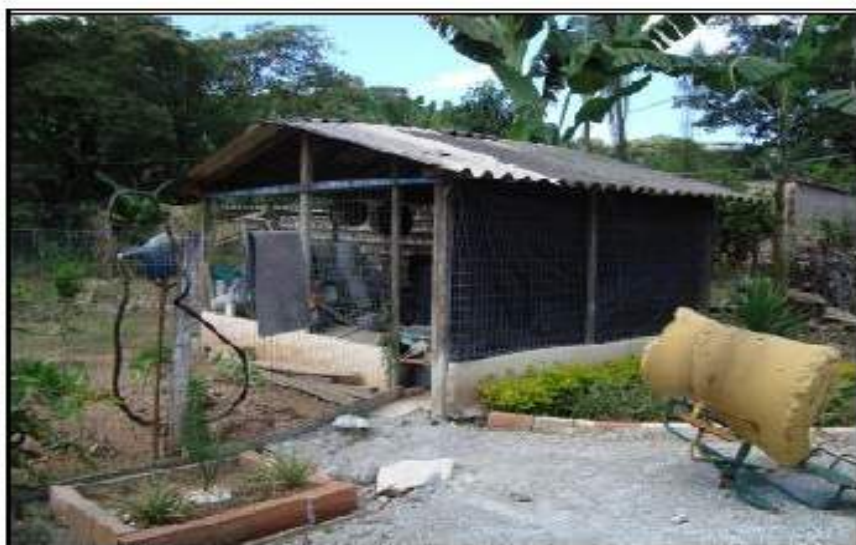
- Área total construída: 18,43 m<sup>2</sup>;
- Estado de conservação: bom;
- Cobertura: Telhas em fibrocimento onduladas, apoiadas em engradamento de madeira;
- Elevações em tela de arame galvanizado;
- Piso: cimento grosso;

Foto N° 25– Vista do galinheiro e da horta - casa 05.

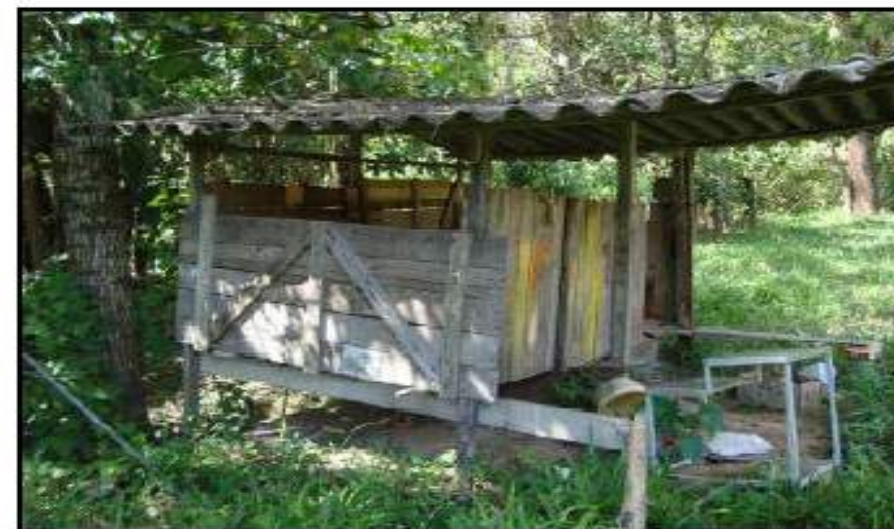
- **Curral para caprinos**
- Área total construída: 12,07 m<sup>2</sup>;
- Estado de conservação: regular;
- Cobertura: Telhas em fibrocimento onduladas, apoiadas em engradamento de madeira;
- Elevações: em madeira
- Piso: em madeira.

Foto N° 26– Vista do curral de caprinos da casa 05.

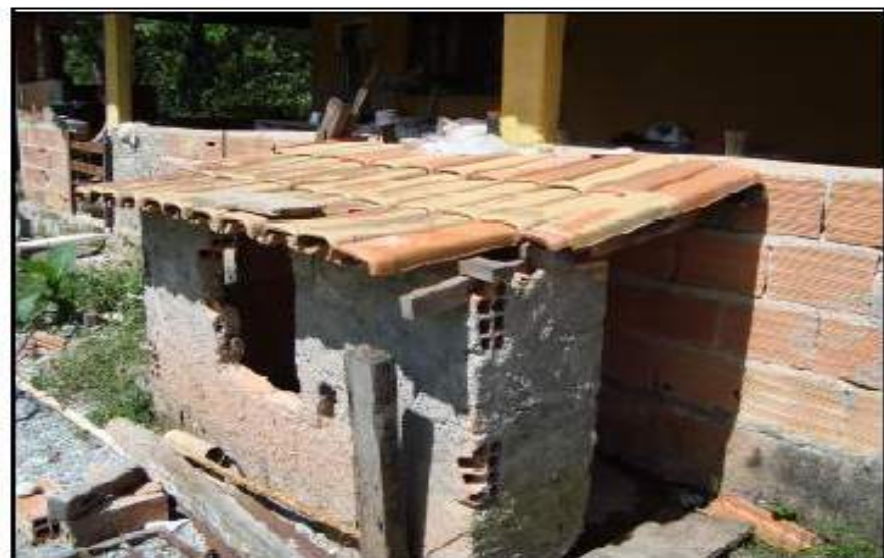
- **Canil**
- Área total construída: 2,38 m<sup>2</sup>;
- Estado de conservação: bom;
- Coberturas: Telhas cerâmicas do tipo plan;
- Elevações: Em alvenaria rebocada;
- Piso: cimento grosso

Foto N° 27– Vista do canil da casa 05.

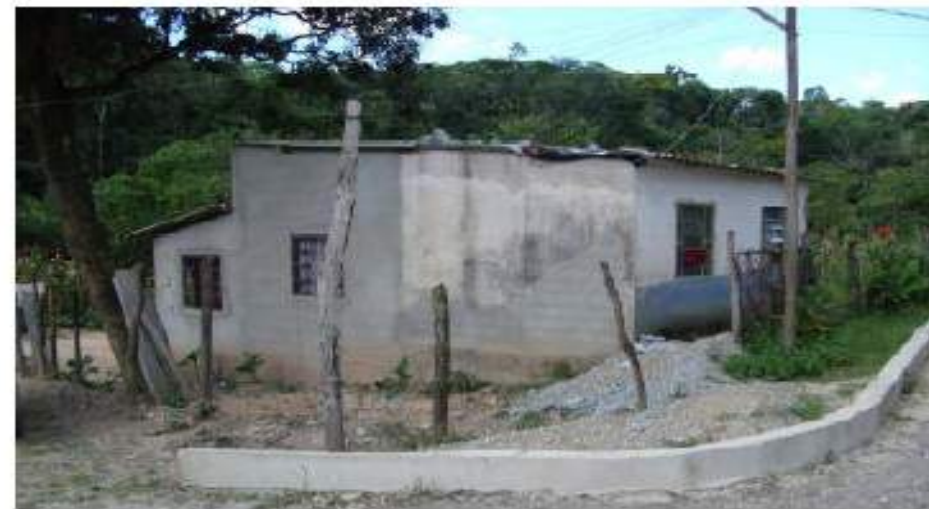
- Área construída: 54,29 m<sup>2</sup>
- Idade Aparente: 8 anos
- Estado de conservação: Bom;
- Padrão construtivo: inferior ao baixo, em face da classificação normatizada pela NBR 12721/2006 - Norma Brasileira para Avaliação de Custos Unitários e Preparo de Orçamento de Construção para Incorporação de Edifícios em Condomínio da Associação Brasileira de Normas Técnicas – ABNT;
- Estrutura em alvenaria autoportante;
- Engradamento: em peças de madeira de lei;
- Cobertura: Telhas em fibrocimento onduladas;
- Elevações: Em alvenaria rebocada e pintura interna;
- Pisos: Cimento grosso e liso pigmentado;
- Esquadrias de madeira: Portas do tipo prancheta;
- Esquadrias metálicas: Janelas de correr e do tipo basculante, em metalon com vidros;

Foto N° 30– Vista geral da casa 07.

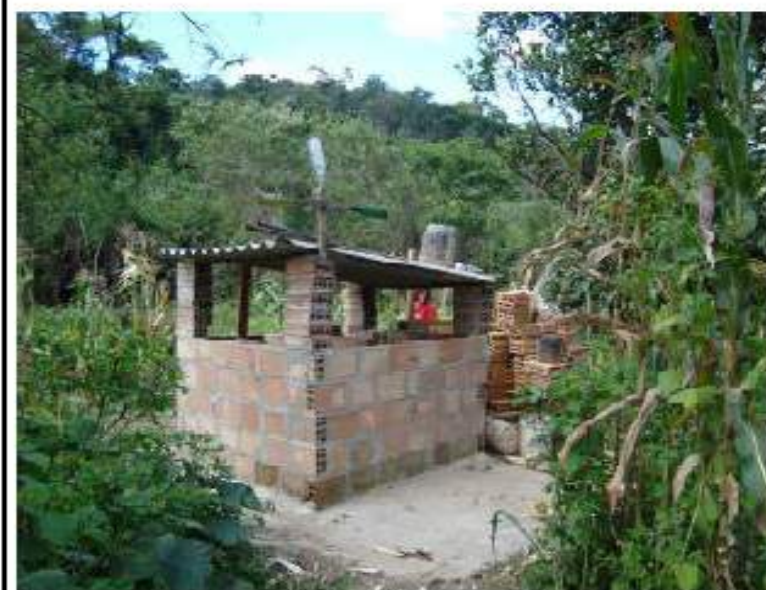
- Área total construída: 5,25 m<sup>2</sup>;
- Estado de conservação: bom;
- Cobertura: Telhas em fibrocimento onduladas apoiadas em engradamento de madeira;
- Elevações: alvenaria;
- Piso: cimento grosso;

Foto N° 31– Vista geral da pocilga 01 da casa 07.

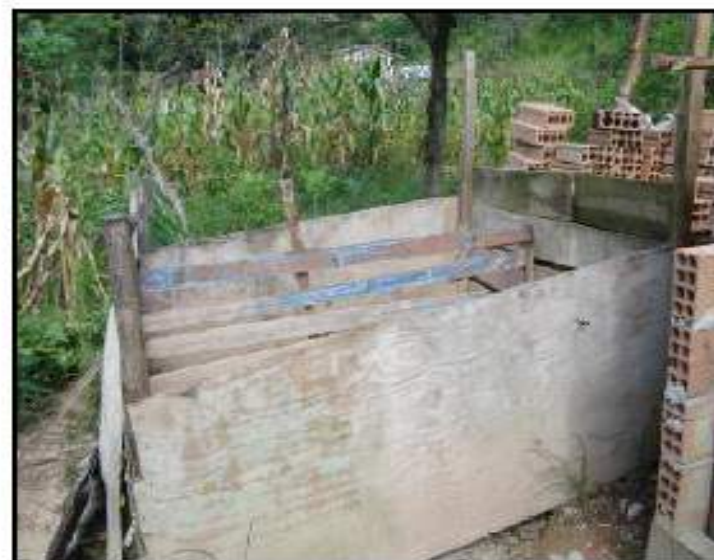
- Área total construída: 4,20 m<sup>2</sup>;
- Estado de conservação: regular;
- Elevações: em madeira;
- Piso: cimento grosso;

Foto N° 32– Vista geral da pocilga 02 da casa 07.

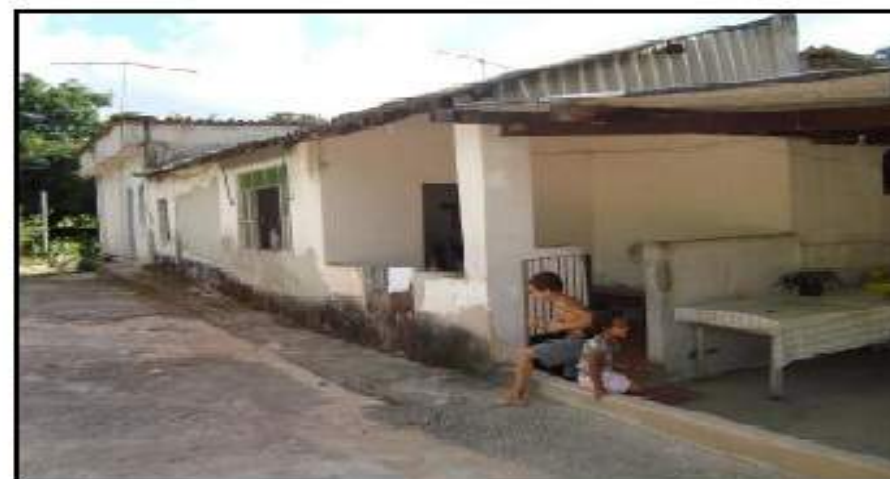
- Elevações: Em alvenaria rebocada e pintura interna e externa a base de tinta PVA látex e revestidas em azulejos até o teto ou a meia parede;
- Pisos: Cimento grosso, cerâmica vitrificada e ladrilho hidráulico;
- Esquadrias de madeira: Janelas em madeira de abrir e portas do tipo prancheta;
- Esquadrias metálicas: Portas, janelas de correr e do tipo basculante, em metalon com vidros;

Foto Nº 33– Vista geral da casa 01 - Alzira Maria Marciano.

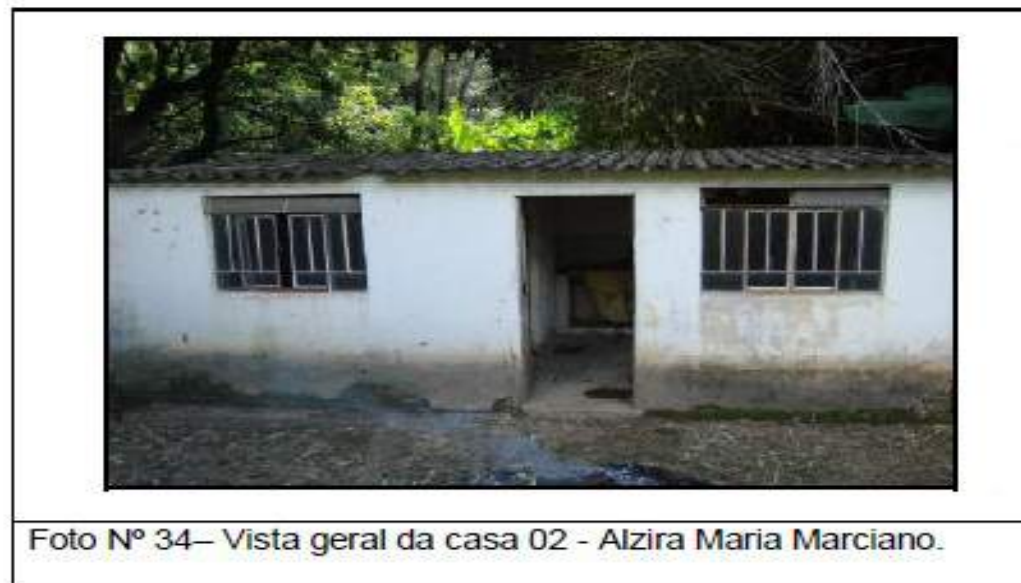
- Área construída: 93,79 m<sup>2</sup>
- Idade Aparente: 30 anos
- Estado de conservação: regular;
- Padrão construtivo: inferior ao baixo, em face da classificação normatizada pela NBR 12721/2006 - Norma Brasileira para Avaliação de Custos Unitários e Preparo de Orçamento de Construção para Incorporação de Edifícios em Condomínio da Associação Brasileira de Normas Técnicas – ABNT;
- Estrutura: alvenaria autoportante;
- Engradamento: em peças de madeira de lei;
- Cobertura: Telhas em fibrocimento onduladas;
- Elevações: Em alvenaria rebocada e pintura interna e externa a base de cal e revestidas em azulejos a meia parede;
- Pisos: Cimento liso pigmentado;
- Esquadrias metálicas: Portas, janelas de correr e do tipo basculante, em metalon com vidros;

Foto Nº 34– Vista geral da casa 02 - Alzira Maria Marciano.

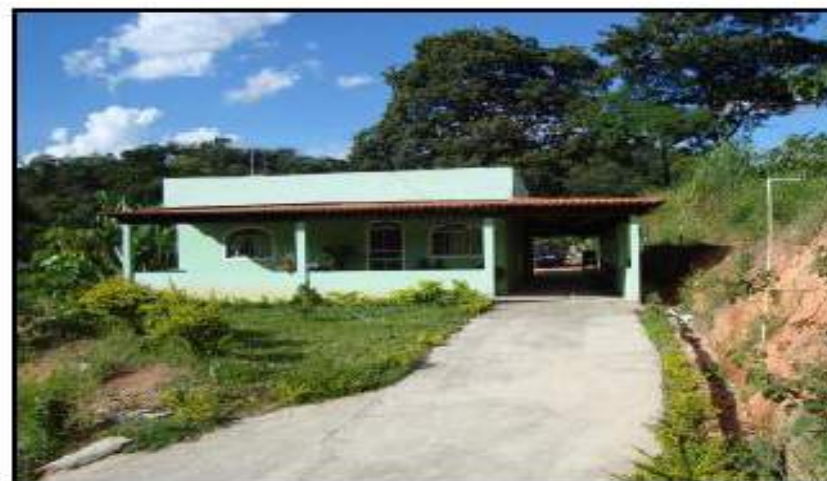
- Área construída: 193,05 m<sup>2</sup>
- Idade Aparente: 8 anos;
- Estado de conservação: bom;
- Padrão construtivo: baixo, em face da classificação normatizada pela NBR 12721/2006 - Norma Brasileira para Avaliação de Custos Unitários e Preparo de Orçamento de Construção para Incorporação de Edifícios em Condomínio da Associação Brasileira de Normas Técnicas – ABNT;
- Estrutura: vigas, pilares e lajes em concreto armado, rebocados, emassadas e pintados em PVA látex;
- Engradamento: em peças de madeira de lei;
- Coberturas: Telhas cerâmicas do tipo plan;
- Elevações: Em alvenaria rebocada e pintura interna e externa a base de tinta PVA látex e revestidas em azulejos até o teto ou a meia parede;
- Pisos: cerâmica vitrificada;
- Esquadrias de madeira: portas do tipo prancheta;
- Esquadrias metálicas: portas e janelas de correr e do tipo basculante, em metalon com vidros;

Foto N° 35– Vista frontal da casa 09.

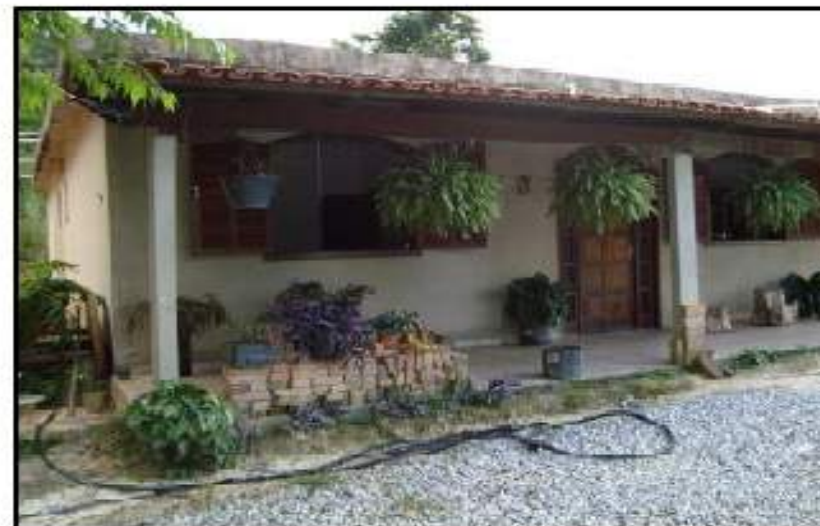
- Área construída: 241,82 m<sup>2</sup>
- Idade aparente: 8 anos
- Estado de conservação: bom;
- Padrão construtivo: baixo, em face da classificação normatizada pela NBR 12721/2006 - Norma Brasileira para Avaliação de Custos Unitários e Preparo de Orçamento de Construção para Incorporação de Edifícios em Condomínio da Associação Brasileira de Normas Técnicas – ABNT;
- Estrutura: vigas, pilares e lajes em concreto armado, rebocados, emassadas e pintados em PVA látex;
- Engradamento: em peças de madeira de lei;
- Coberturas: Telhas cerâmicas do tipo plan;
- Elevações: Em alvenaria rebocada e pintura interna e externa a base de tinta PVA látex e revestidas em azulejos até o teto ou a meia parede;
- Pisos: cerâmica vitrificada;
- Esquadrias de madeira: portas de madeira e do tipo prancheta e janelas de abrir com vidro;

Foto Nº 36 – Vista geral da casa 10.
