RIO PARAPEBA 2021

AÇÕES DE RECUPERAÇÃO DA BACIA DO RIO PARAPEBA - 3 ANOS

AÇÕES DO SISEMA

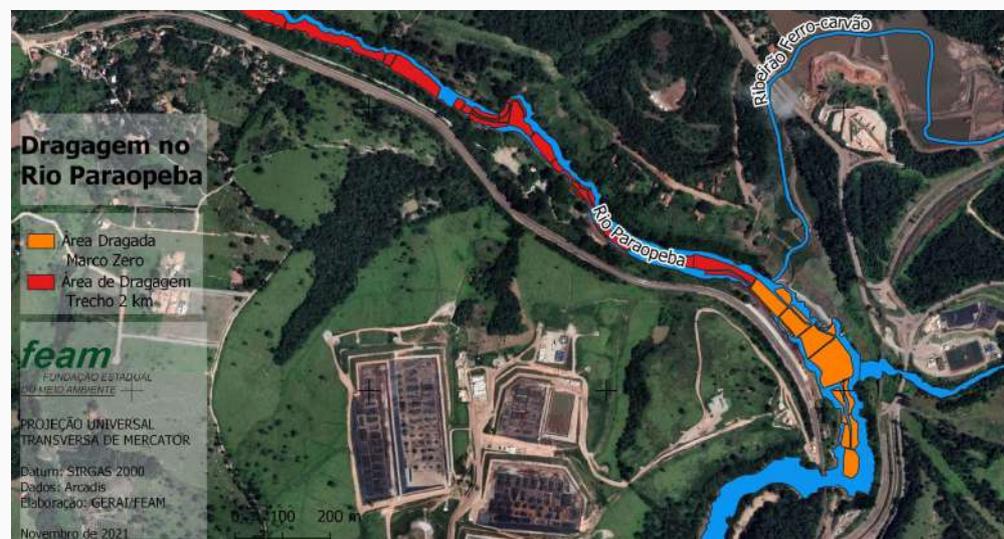
Área de Operação da Dragagem na região do Marco Zero desde junho..

Devido à baixa eficiência da operação, o Sisema solicitou à Vale S.A. que elaborasse novo plano de dragagem visando melhoria do processo de remoção dos rejeitos do rio Paraopeba, inclusive avanço para além dos 2 km propostos inicialmente, chegando a 6 km. Esta proposta baseou-se em diversos estudos, dentre os quais: sondagens; batimetria; geofísica; estudos de transporte de sedimentos; e, tipologias de dragagens aplicáveis ao rio Paraopeba.

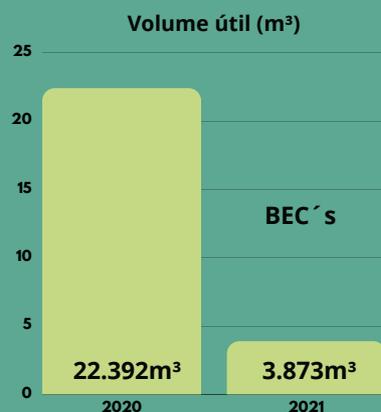
Em 2021 houve a redução do número total de BECs, passando de 25 para 16. Além disso, foi verificada uma redução de volume útil destas estruturas, quando comparado ao ano de 2020. Isto ocorreu devido ao fato de que somente as BECs na zona amarela e laranja foram reconformadas e desassoreadas, enquanto as da zona vermelha ainda serão reconstituídas (através de equipamento autônomo).

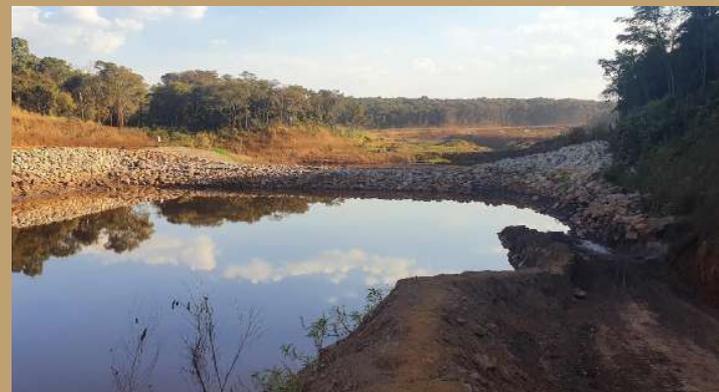
BH-0 - 21/07/2021

As barreiras hidráulicas foram implantadas com a finalidade de filtrar a água do ribeirão Ferro-Carvão, de forma a evitar a dispersão dos rejeitos. No ano de 2021 estas estruturas passaram por processos de manutenção e o descomissionamento (remoção) da BH-0 e BH-1 está previsto para o ano de 2023.

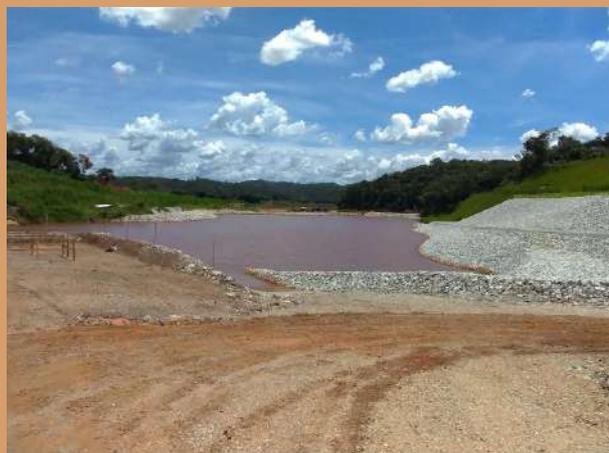
Dique 2 - 21/10/2021

No ano de 2021, o Dique 2 passou por um processo de limpeza, de forma a apresentar uma maior eficiência na contenção de rejeitos, especialmente considerando o período chuvoso.

O Dique 2 apresenta um volume útil total de aproximadamente 72.800 m³, e seu descomissionamento (remoção) está previsto para o ano de 2023.

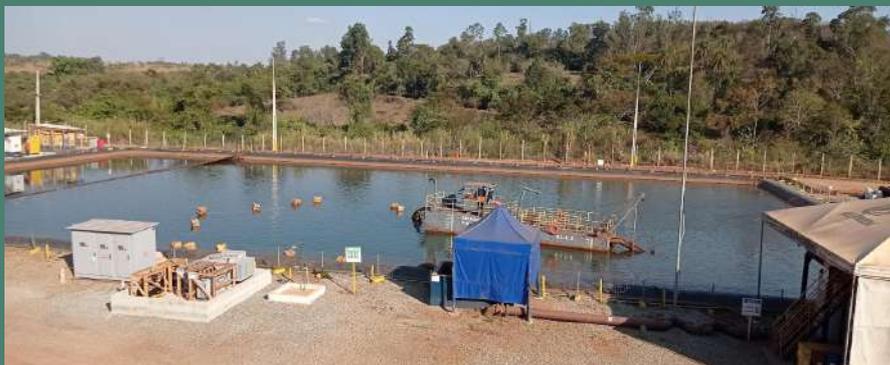
ETAF 1 - 25/08/2021

A ETAF 1 é responsável por tratar as águas do ribeirão Ferro-Carvão, de forma que seu efluente é direcionado ao ribeirão Casa Branca, que por sua vez deságua no Rio Paraopeba.

Durante o ano de 2021, verificou-se a eficiência desta estrutura, sendo que o efluente de saída da estação apresentou turbidez média de 6,4 NTU.

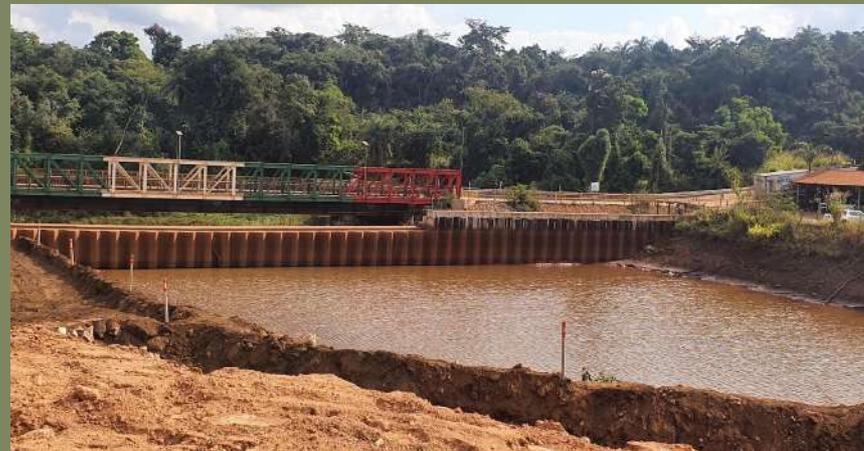
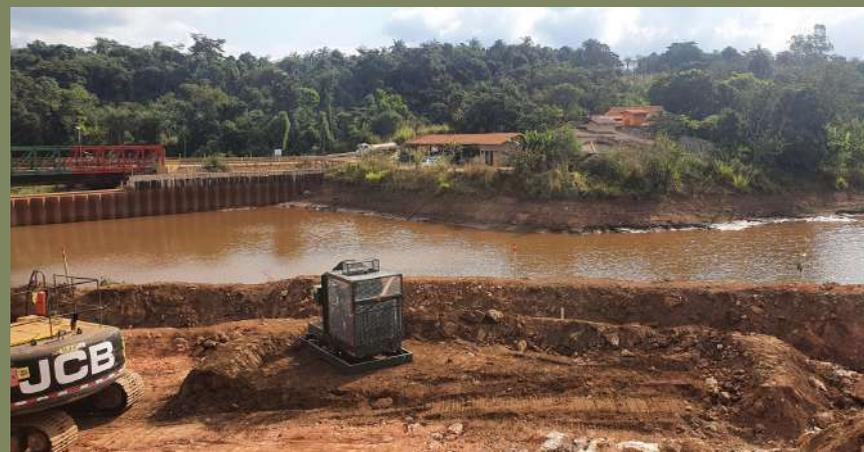
Cortina Metálica em Estaca-Prancha 1 - 14/05/2021

O reservatório a montante da Cortina Metálica 1 passou por um processo de limpeza iniciado em maio de 2021, de forma que o ribeirão Ferro-Carvão precisou ser desviado durante o período de limpeza.

O volume útil do reservatório é de aproximadamente 226.200 m³.

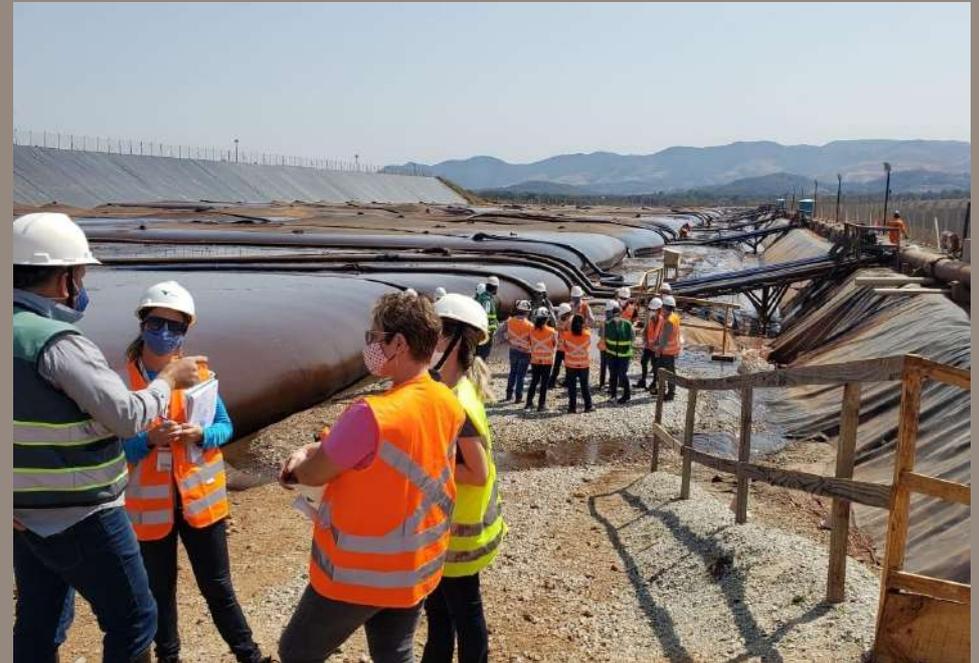
Detalhe dos geobags na ETAF 2 – 26/08/2021

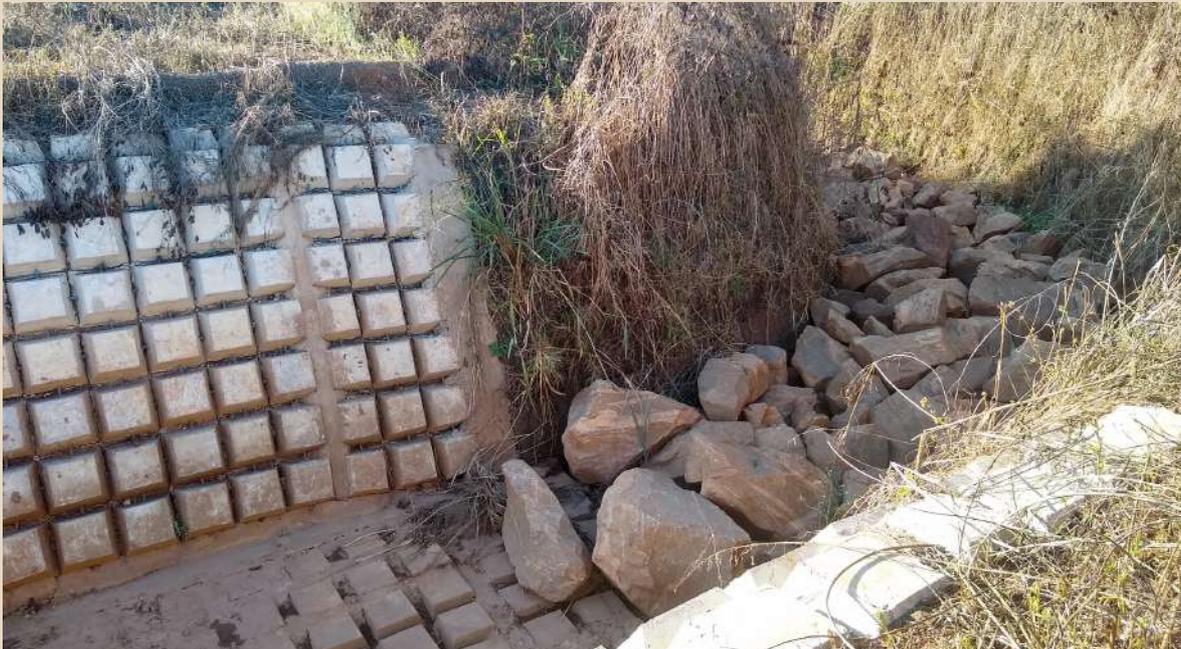
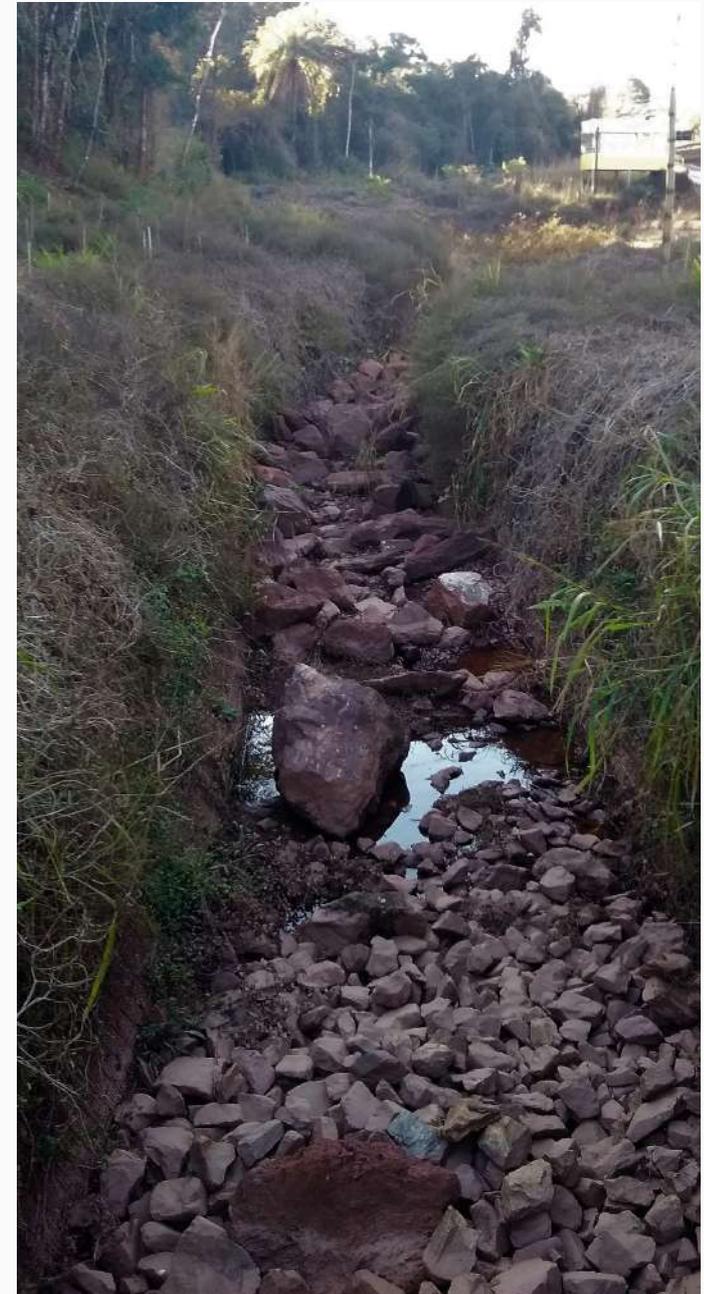
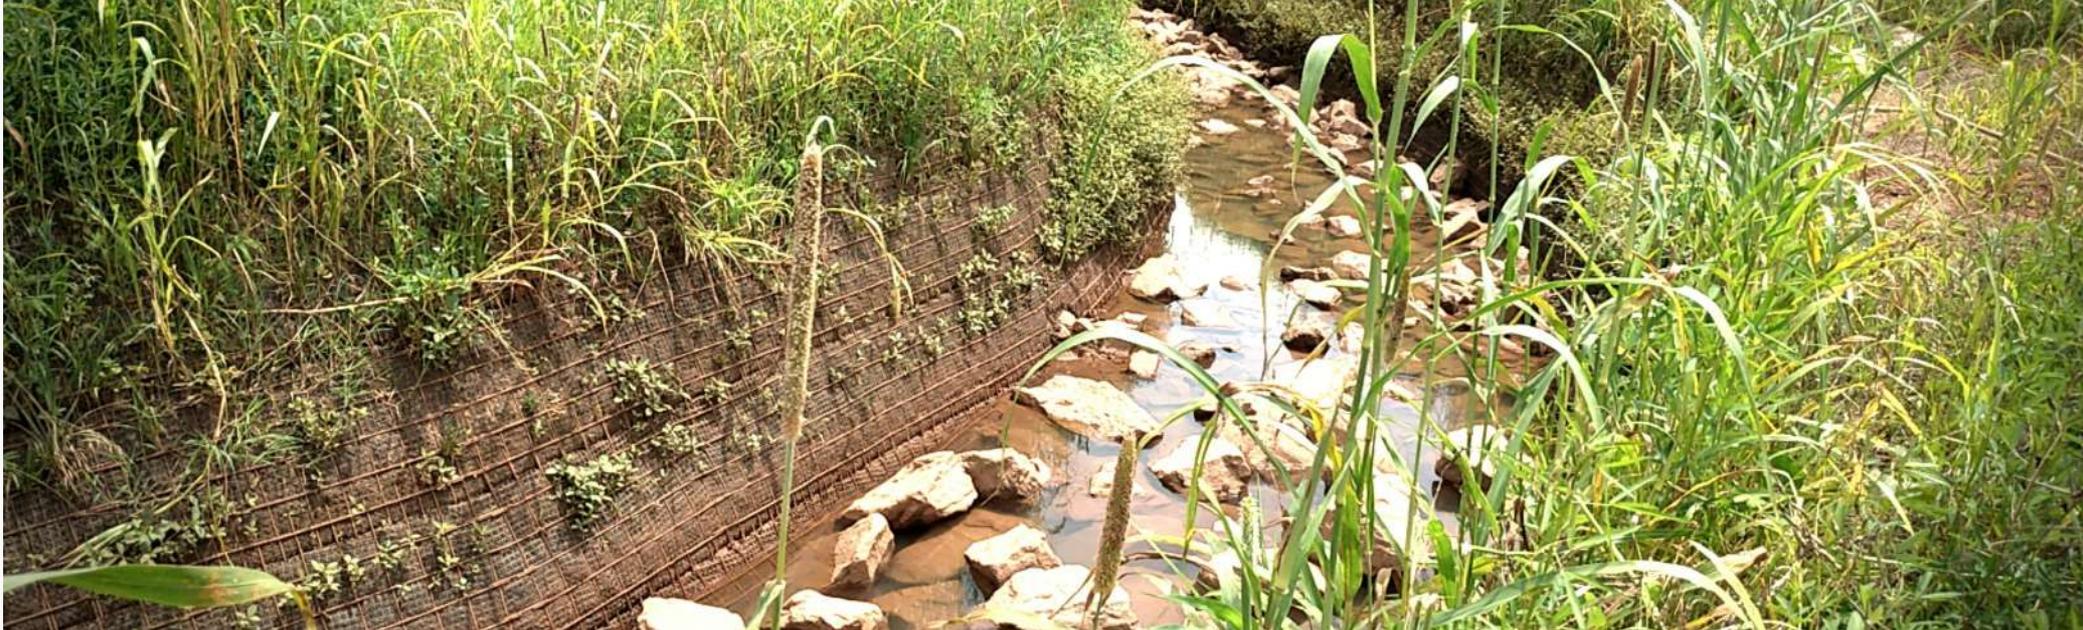
Considerando se tratar de um projeto piloto para a restauração da área impactada pelo rompimento das barragens, destaca-se que foram observados pontos insatisfatórios no Marco Zero, especialmente aqueles que atribuíram características artificiais ao trecho, como por exemplo o substrato uniformemente pedregoso utilizado na recomposição do fundo, o aclave, altura e bordas abruptas das paredes do canal, a uniformização longitudinal da profundidade do leito, a supressão da planície de inundação e de meandros e a potencial impermeabilização do leito do canal. Dessa forma, o projeto de reconformação executado no Marco Zero não deverá ser expandido para o restante da bacia do ribeirão Ferro-Carvão, sendo que as obras futuras devem reestabelecer as feições geomorfológicas, hidrológicas e biológicas naturais do canal, a fim de garantir a preservação das funções ecológicas do ribeirão e sua planície de inundação. Nesse sentido, as diretrizes de recuperação do ribeirão Ferro-Carvão estão em discussão junto ao Sisema.

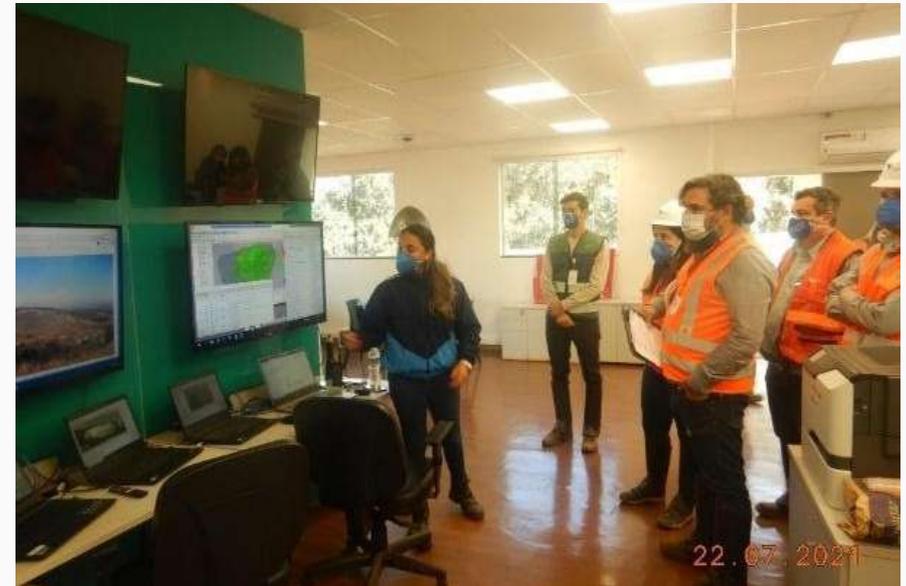
Visita da equipe da FEAM ao Centro de Monitoramento Geotécnico (CMG).

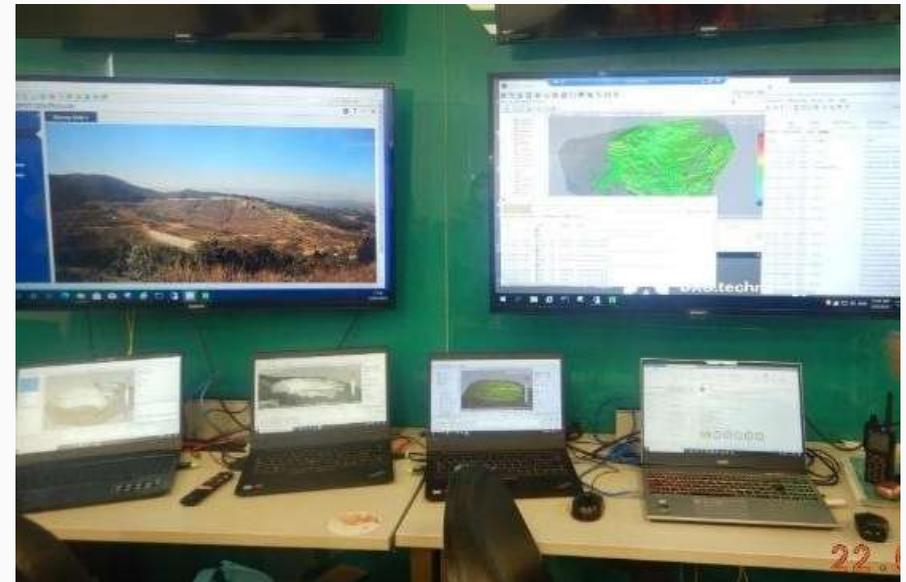
Painéis para o monitoramento geotécnico dos remanescentes da barragem B-I e da Cava do Feijão. Centro de Monitoramento Geotécnico (CMG).

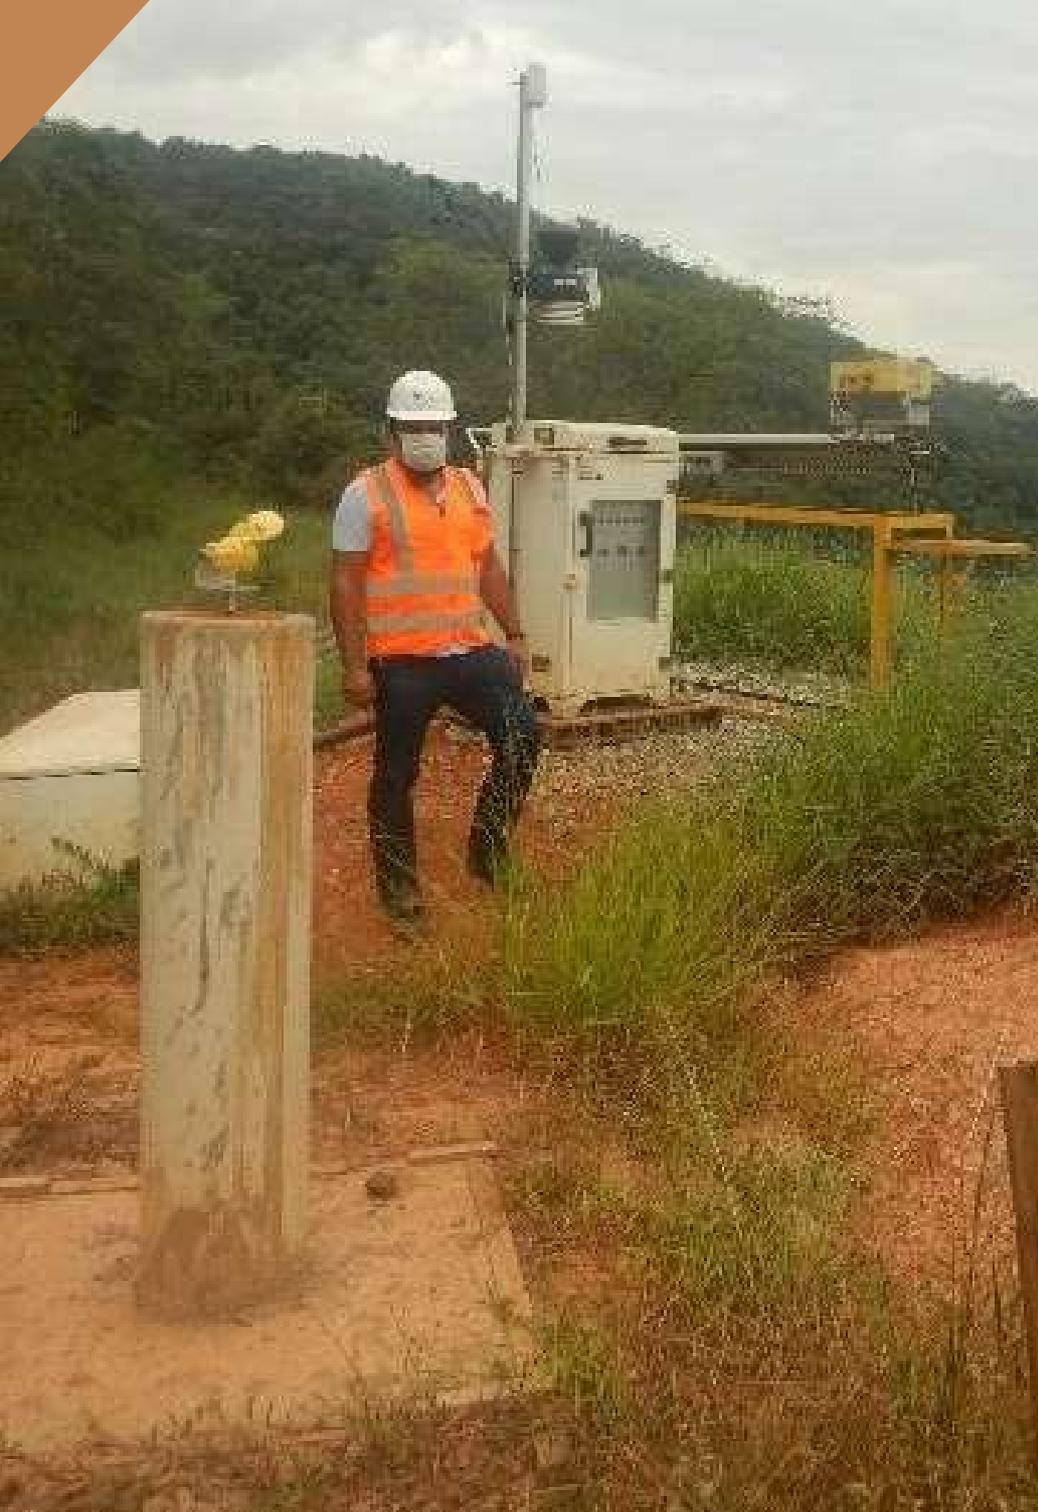
Georadar instalado na ombreira direita dos Remanescentes da B-1

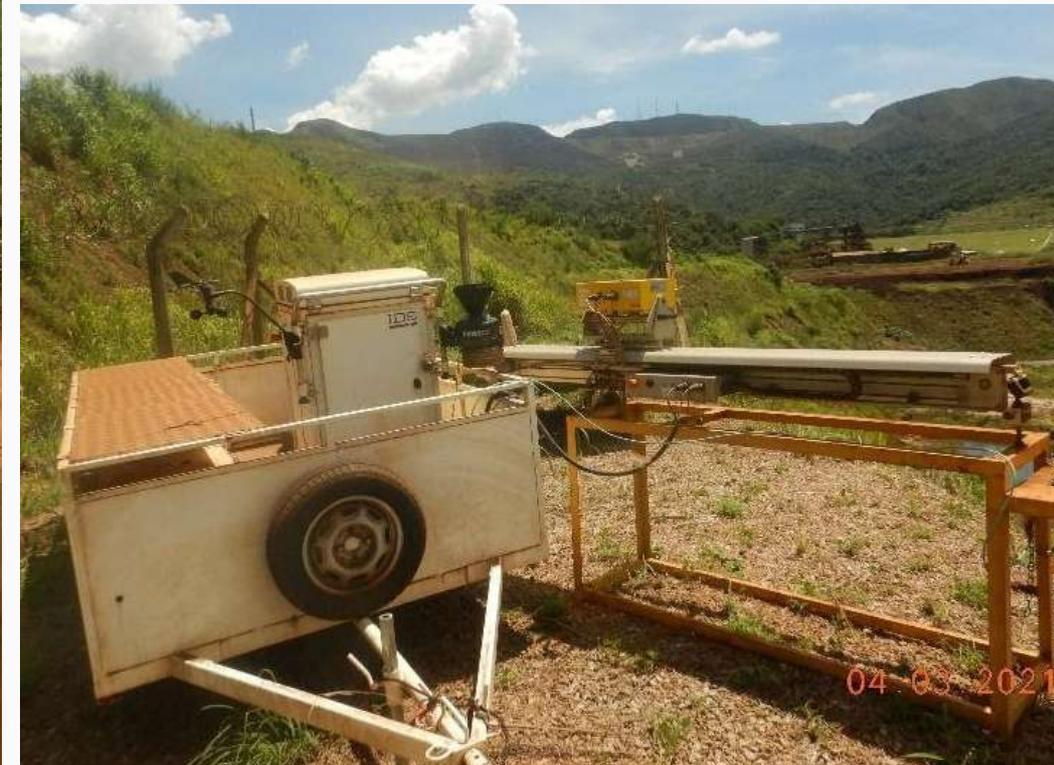
Georadar que monitora os remanescentes da B-1 e que está instalado ao lado do Mirante do TCF (Terminal de Carga Ferroviário).

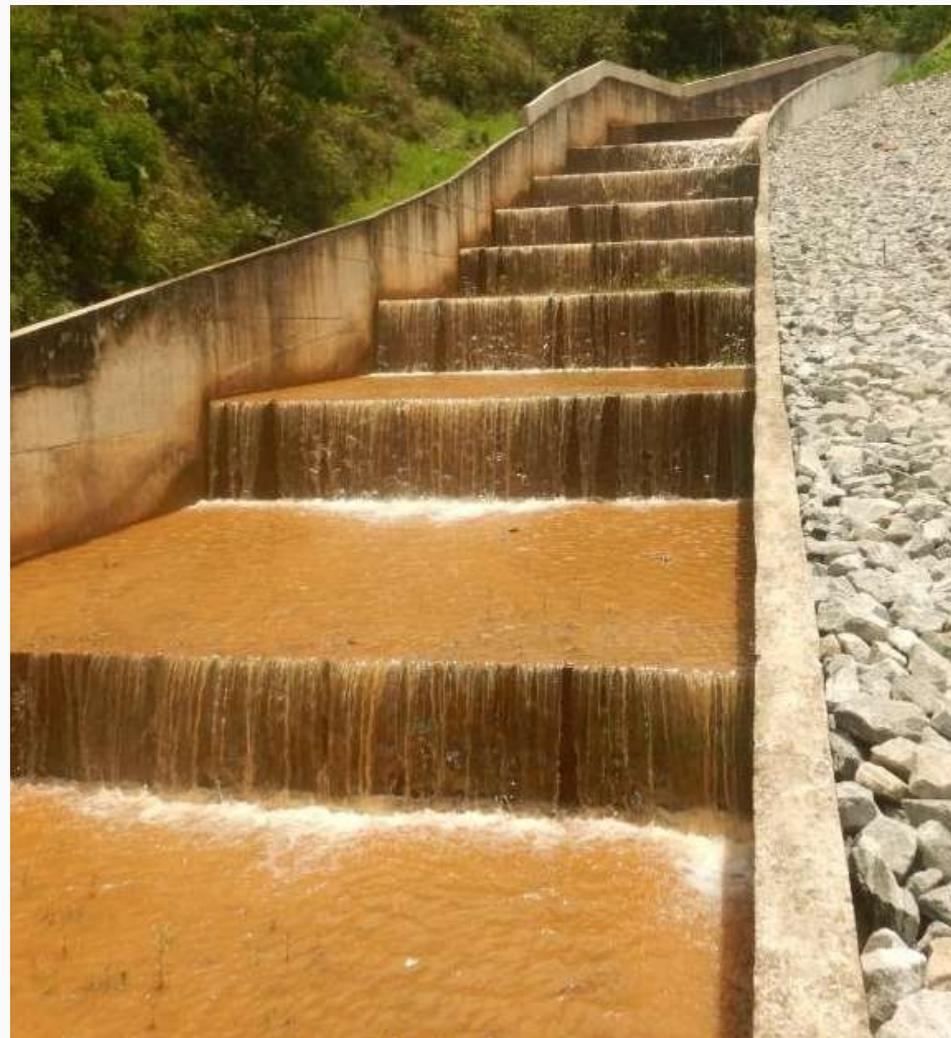
Vertedouro da Barragem Menezes II.

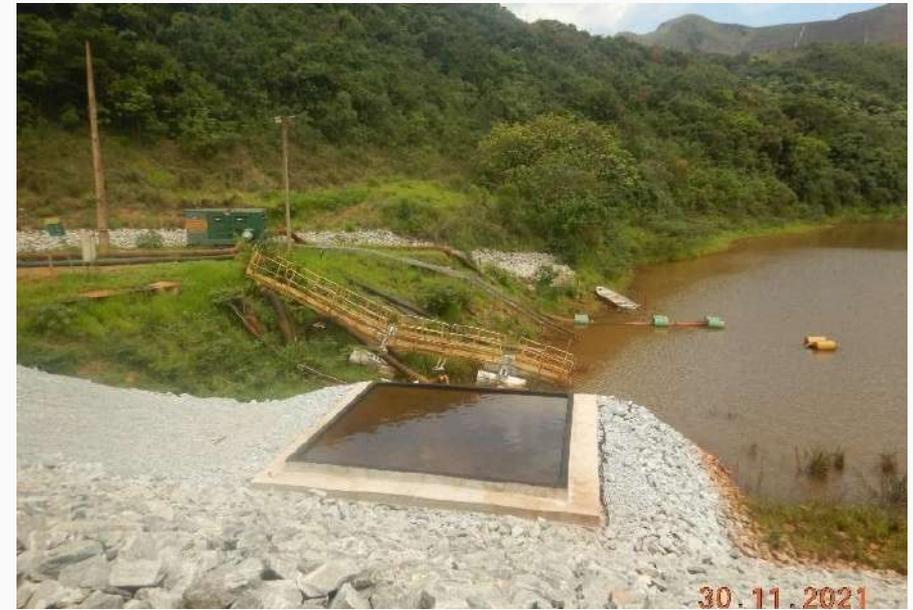
Ao centro observa-se a base estanque recém construída para instalação das motobombas que irão bombear a água do reservatório de B-VI para a barragem Menezes II.

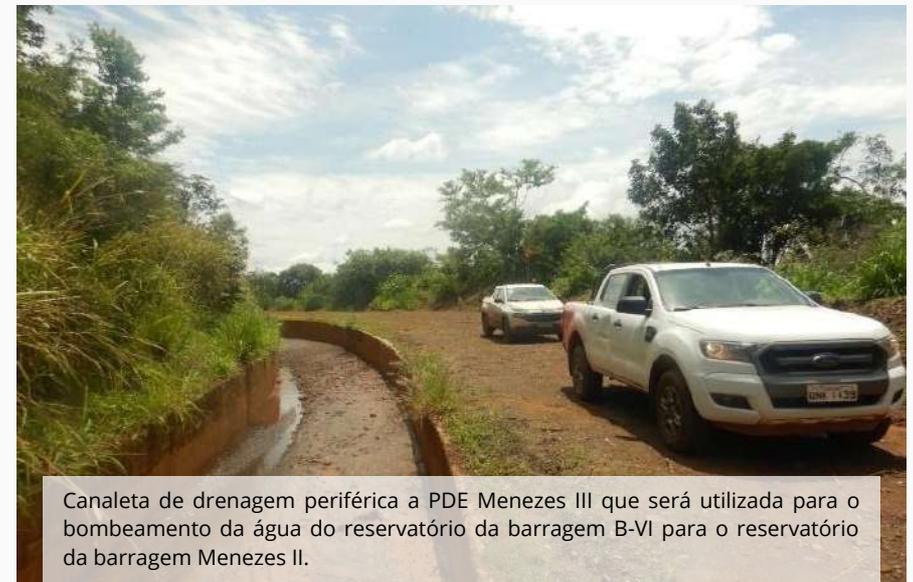
Canaleta de drenagem periférica a PDE Menezes III que será utilizada para o bombeamento da água do reservatório da barragem B-VI para o reservatório da barragem Menezes II.

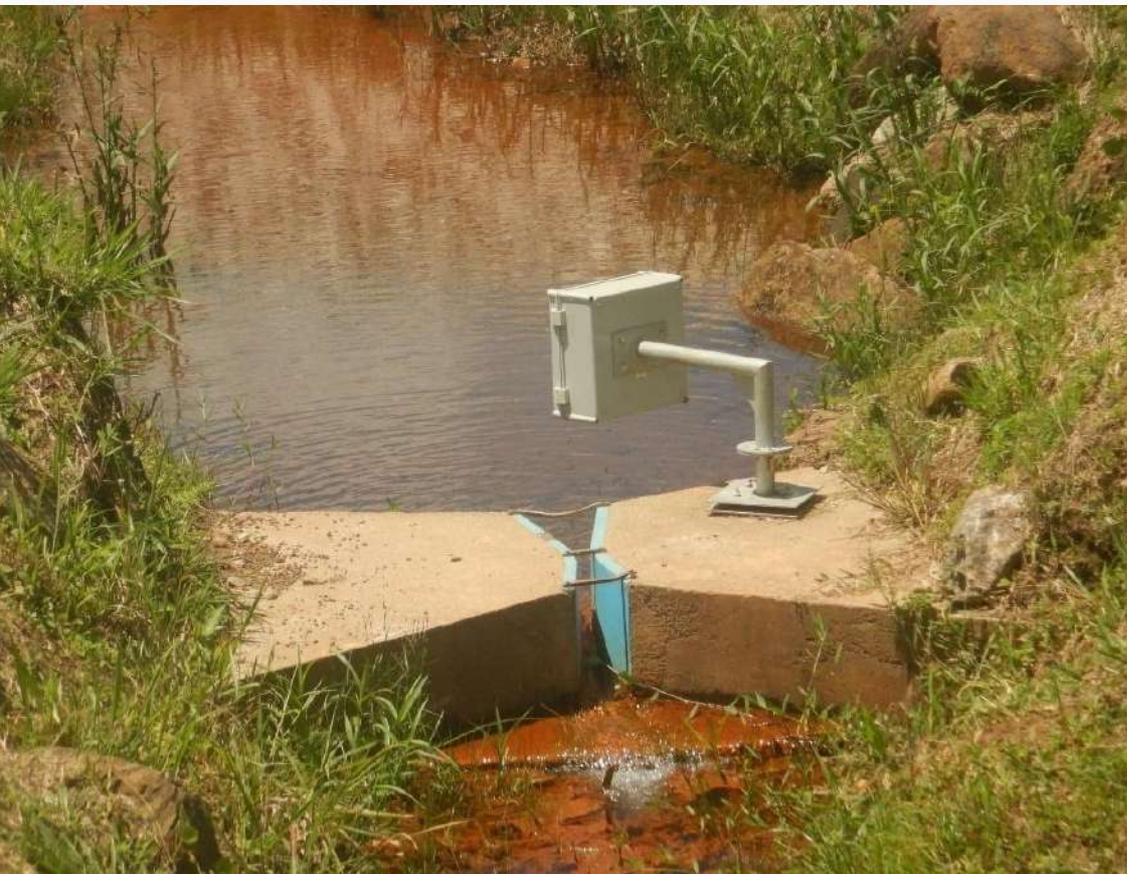
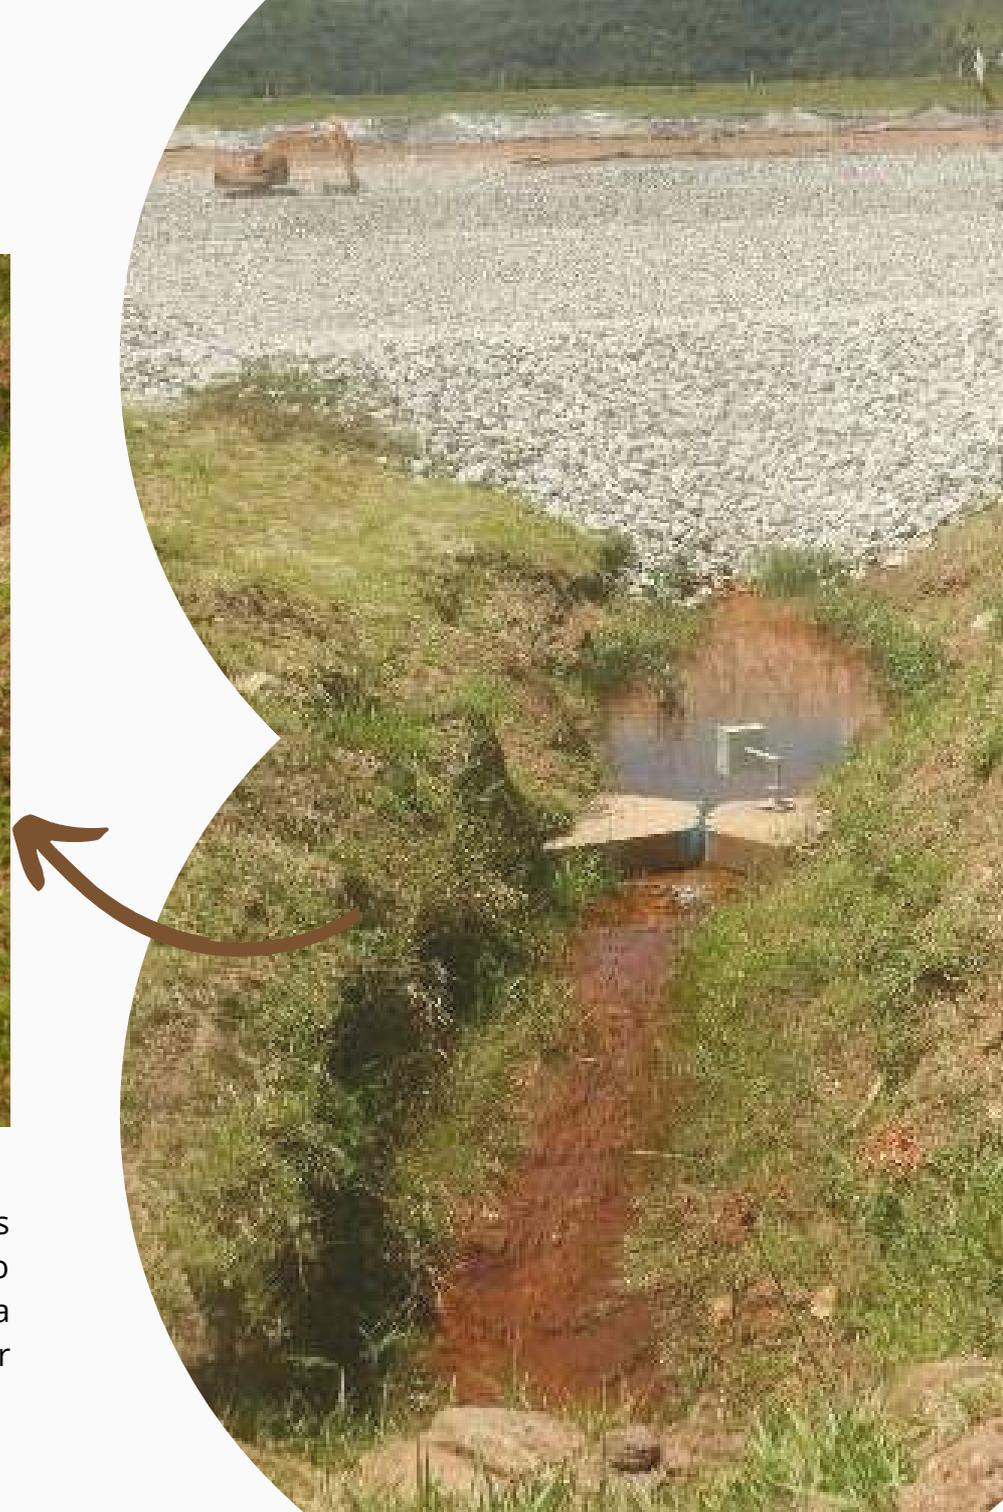
No canal de fundo da Barragem Menezes II está implantado o medidor de vazão denominado de Calha Parshall, associado a um Transmissor de Nível Ultrassônico.

A Calha Parshall é um medidor de vazão em canais abertos com escoamento por gravidade em um trecho reto. E quando estão com um Transmissor de Nível Ultrassônico permite uma maior precisão na medição da vazão, e também qualquer variação abrupta no regime hídrico do canal de drenagem.
