# **ANEXO A1**

## **CARACTERIZAÇÃO DO PE RIO DOCE E ENTORNO**

Parque Estadual do Rio Doce  
Minas Gerais

*Julho de 2023*

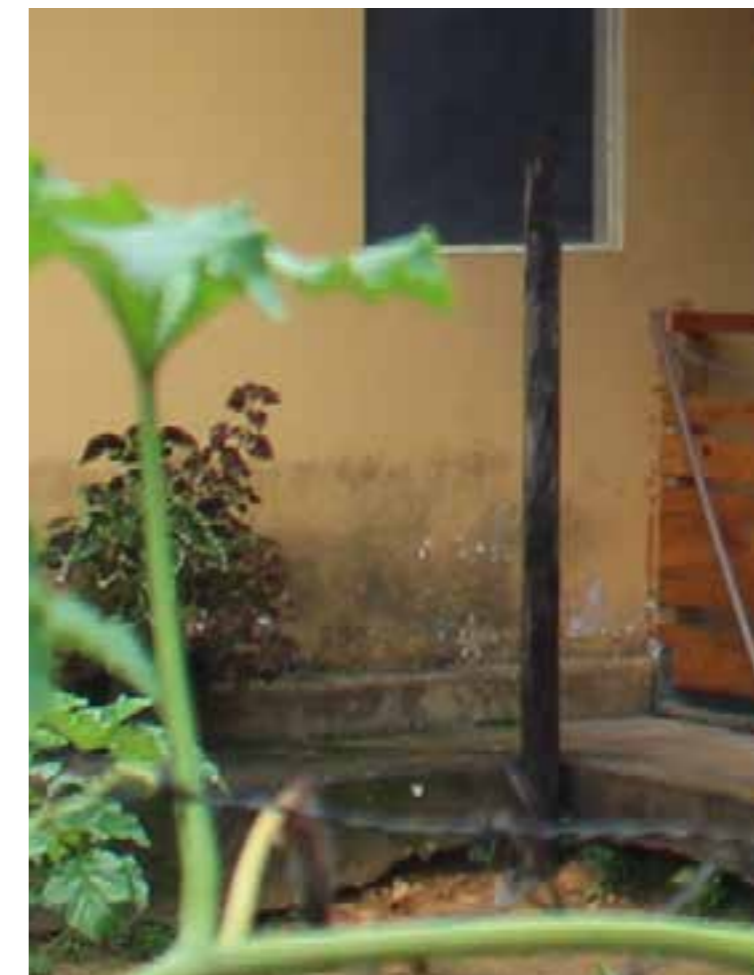
#### PINTURA

Infiltração ascendente nas faces externas das paredes.

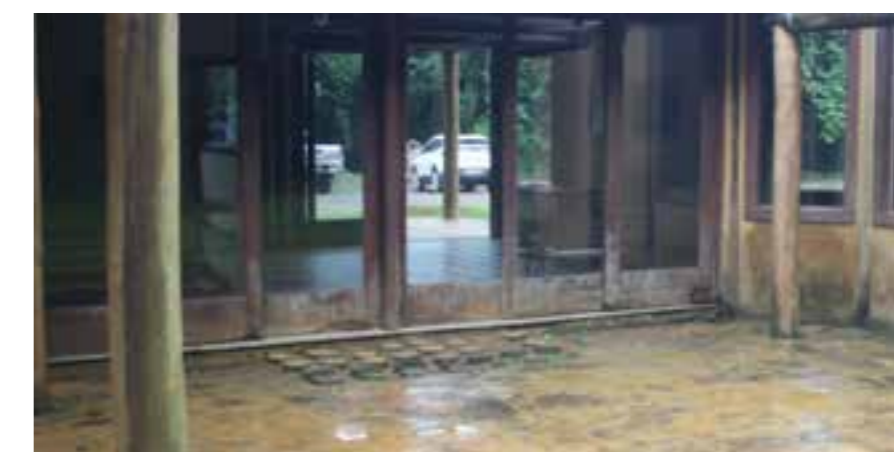
### ESQUADRIAS

Esquadrias que tocam o chão necessitam de manutenção devido ao dano de água.

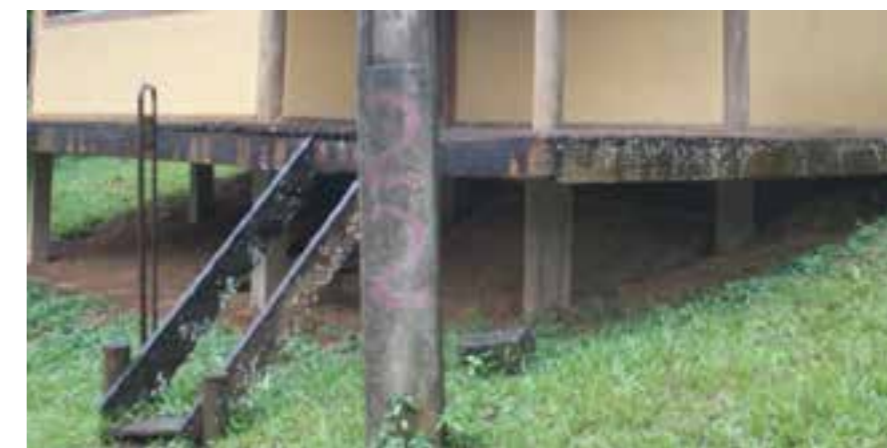
### PISOS E REVESTIMENTOS

Piso externo de madeira necessita de manutenção, e aplicação de produto para proteção contra umidade.

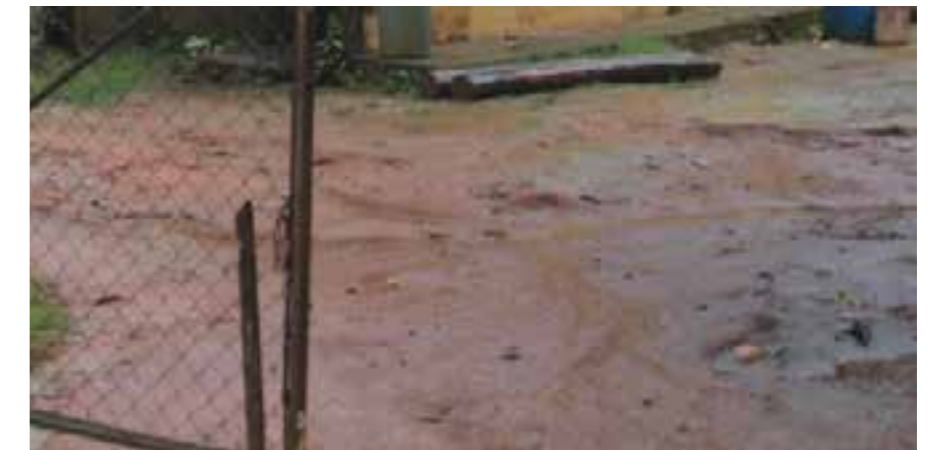
### ACESSO E ESTACIONAMENTO

Acessos e estacionamento em barro, verificar possibilidade de executar pavimentação.

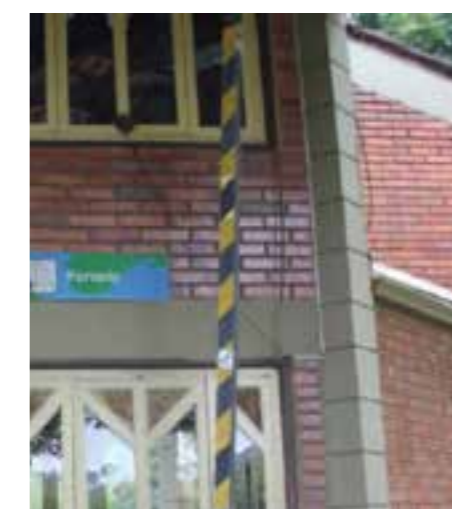
Alguns vidros quebrados, necessitam troca. Janelas metálicas com pontos de corrosão.

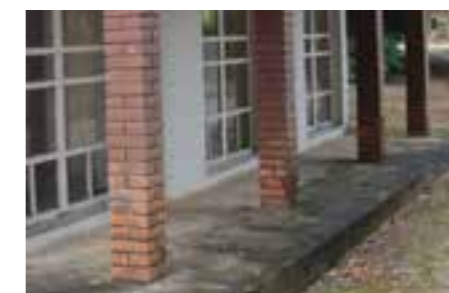
Pisos externos com excesso de lodo e sujeira. Piso interno em bom estado, necessita manutenção preventiva.

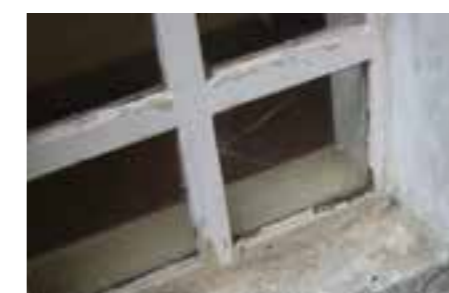
Esquadrias necessitam de manutenção. Alguns vidros quebrados, e pontos danificados nas esquadrias de madeira.

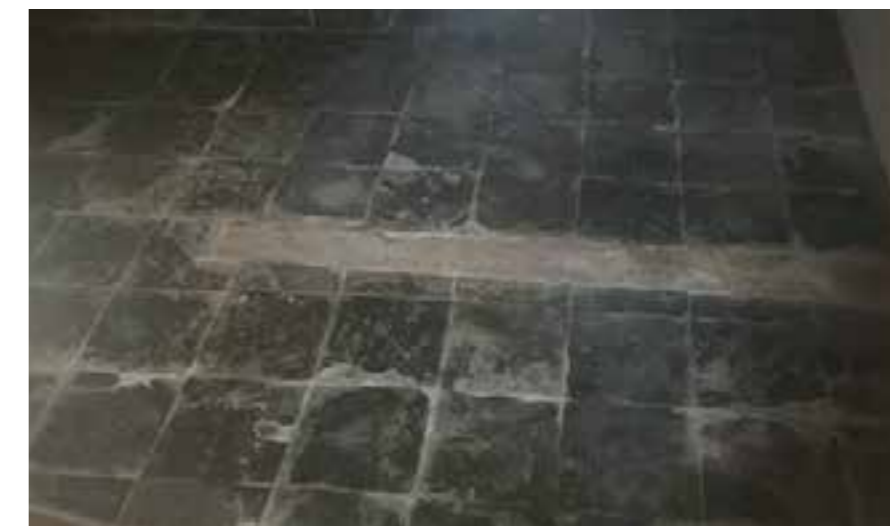
Pisos desgastados, com muitos recortes e falhas. Faz-se necessário troca em

vários cômodos.

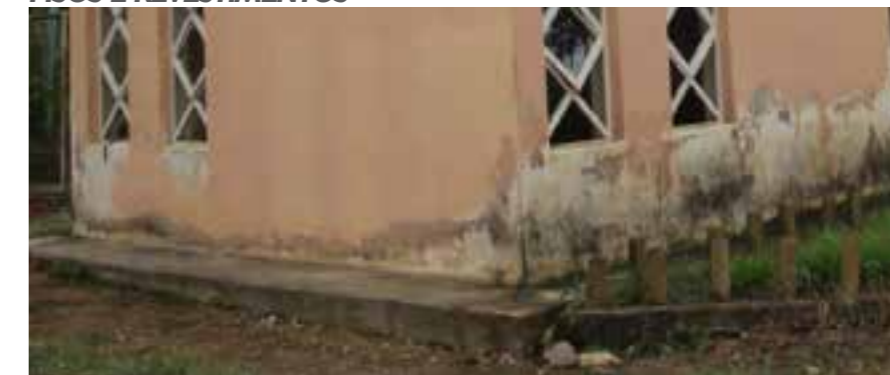
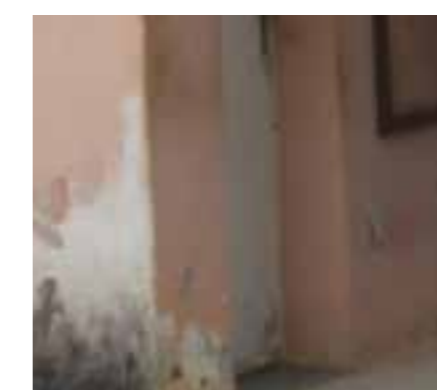
Pisos externos em cimento queimado. Piso do acesso sem revestimento, com excesso de lodo. Pisos internos em bom estado, porém necessitam de manutenção.

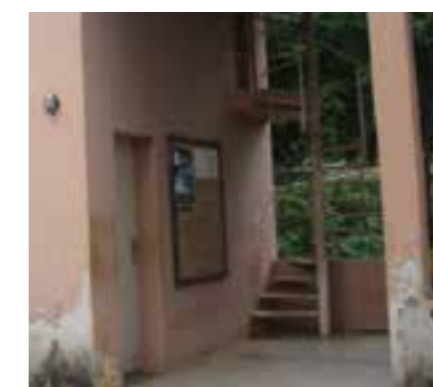
Janelas em bom estado. Portas de madeira com inchaços e pontos deteriorados.

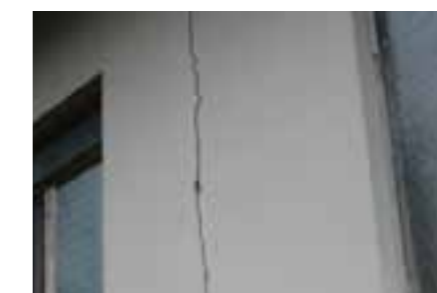
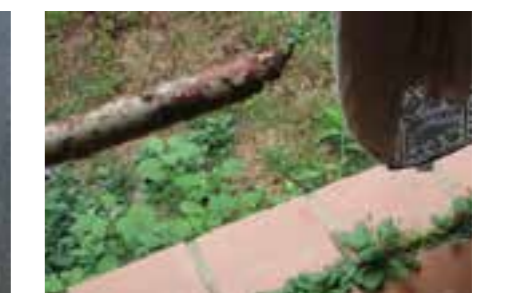
Estrutura sem manutenção, várias trincas e fissuras verticais nas paredes; peças metálicas enferrujadas e quebradas.

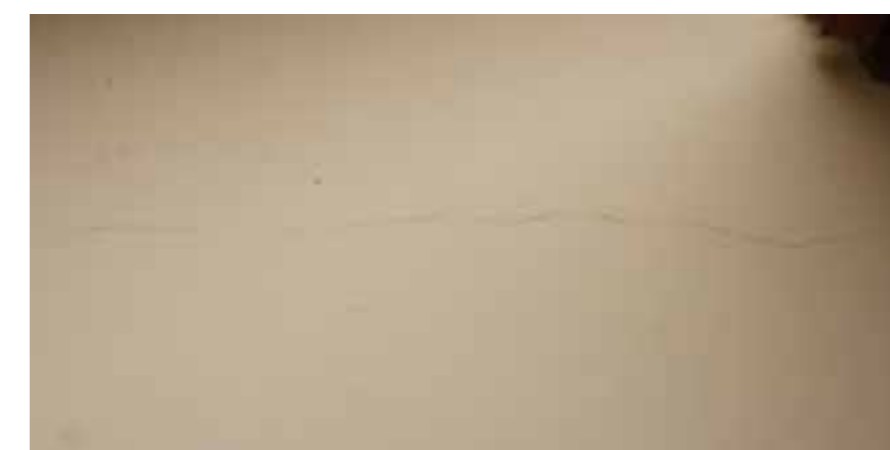
Algumas trincas e fissuras em 45º vindas das esquadrias. Trincas e fissuras horizontais em algumas faces externas das paredes.

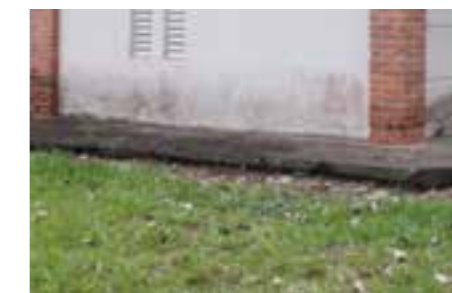
**PISOS E REVESTIMENTOS**  
Manutenção do piso externo, preenchimento das partes que já não tocam mais o chão, com contrapiso.

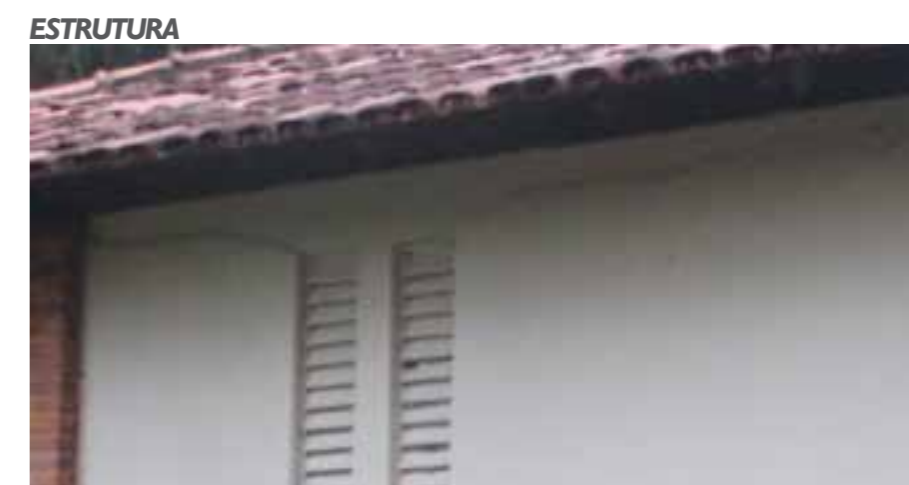
Fissuras em algumas das janelas, a 45°.

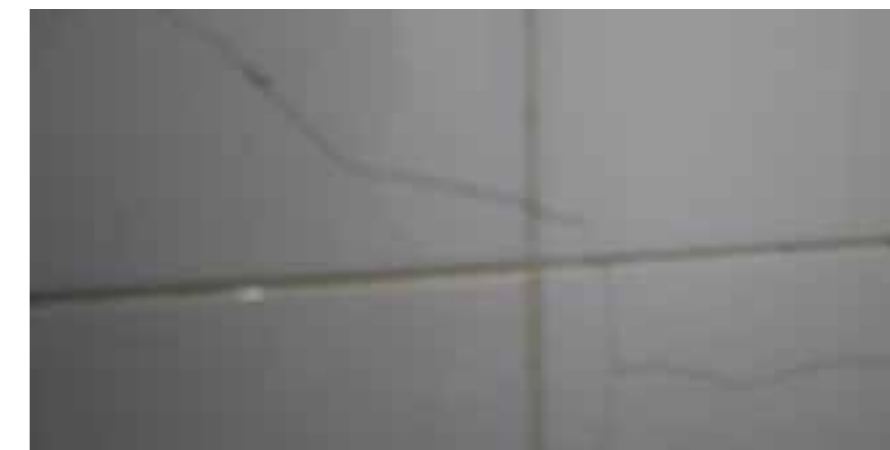
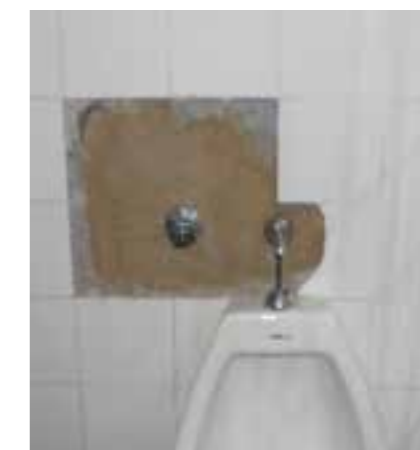
Algumas trincas e fissuras em revestimentos de paredes, pisos e revestimentos dos banheiros, além da falta de manutenção.

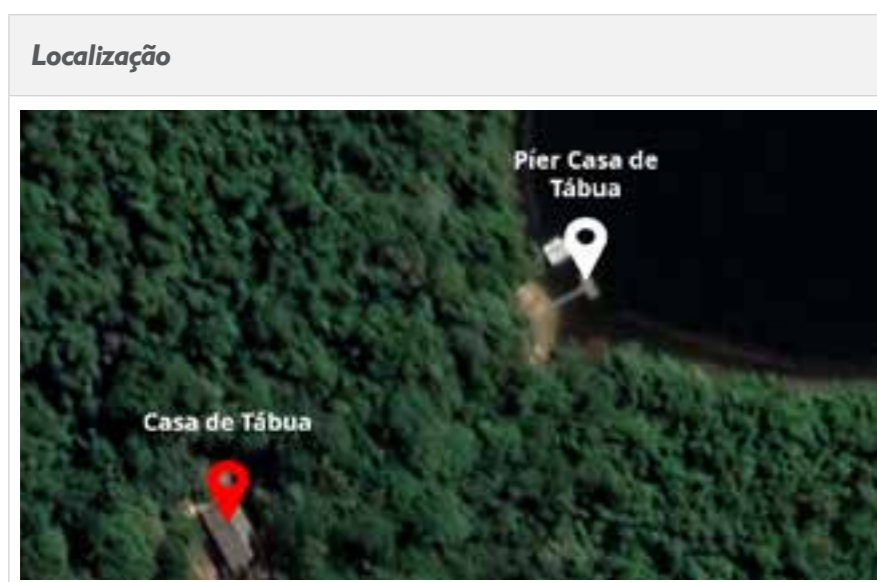
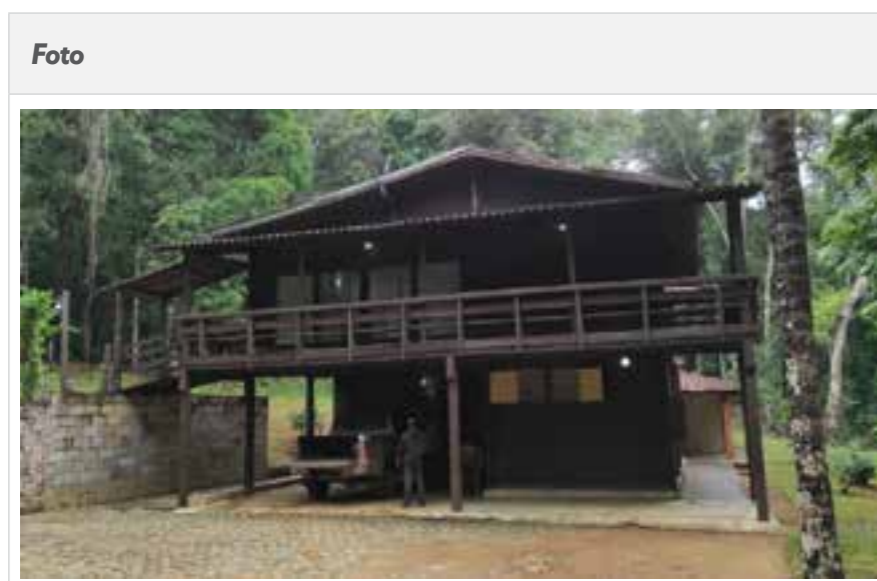
<b>Identificação da Estrutura   5.5.20</b>
Parque: Rio Doce
Nome: Casa de Tábua

Categoria/ Situação	Estado de Conservação:		BOM		
	Inexistente	Precário	Razoável	Bom	Excelente
Edificação Existente					
Cobertura				X	
Pisos e Revestimentos			X		
Pintura				X	
Esquadrias			X		
Elétrica				X	
Hidráulica				X	
Acessibilidade		X			
Estrutura				X	
Acesso				X	
Estacionamento				X

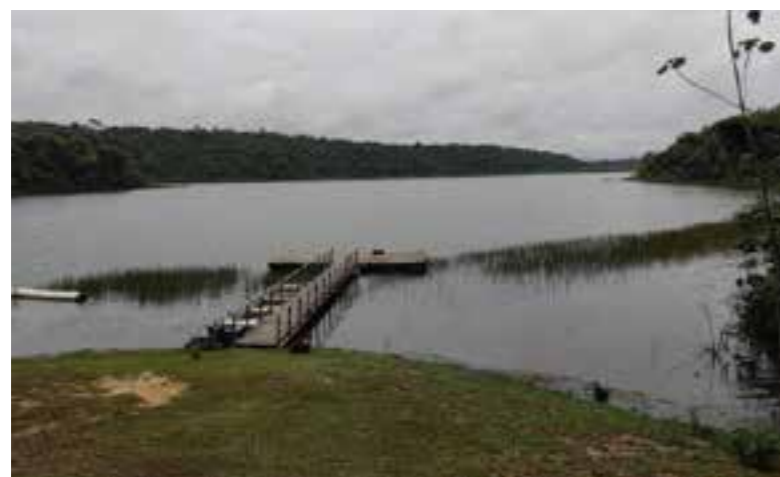
Identificação da Estrutura   5.5.21
Parque: Rio Doce
Nome: Píer Casa de Tábua

Categoria/ Situação	Estado de Conservação:		BOM		
	Inexistente	Precário	Razoável	Bom	Excelente
Edificação Existente					
Cobertura	X				
Pisos e Revestimentos			X		
Pintura			X		
Esquadrias	X				
Elétrica	X				
Hidráulica	X				
Acessibilidade				X	
Estrutura				X	
Acesso				X	
Estacionamento	X

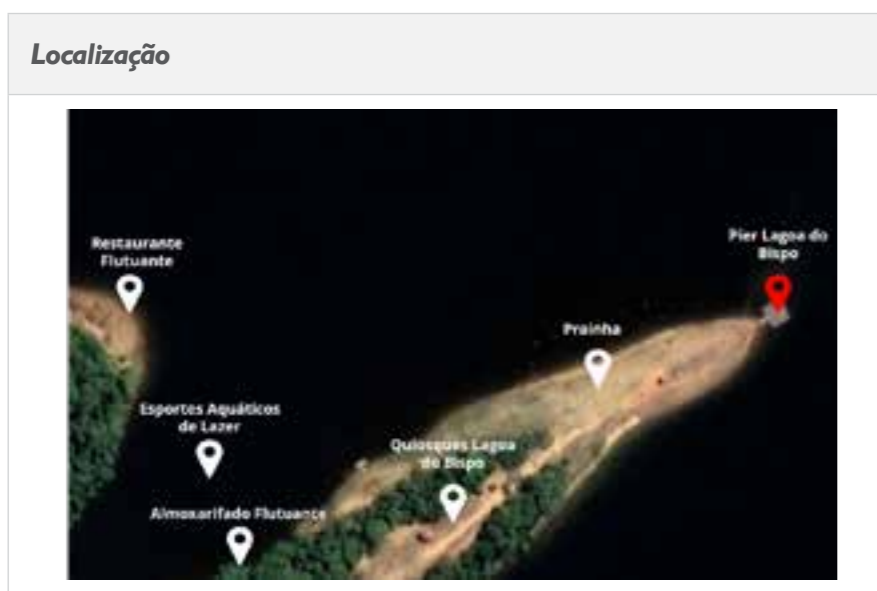
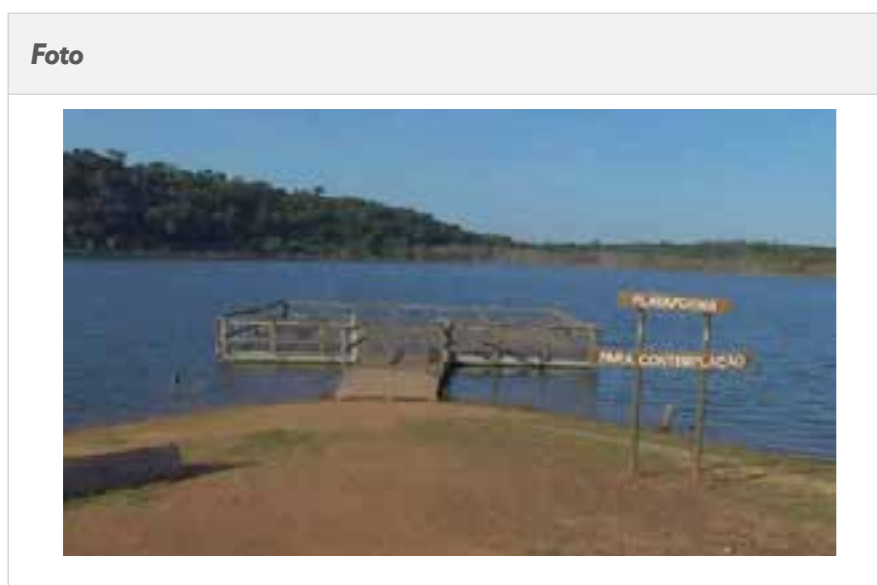
<b>Identificação da Estrutura   5.5.22</b>
Parque: Rio Doce
Nome: Píer Lagoa do Bispo

Categoria/Situação	Estado de Conservação:		RAZOÁVEL		
	Inexistente	Precário	Razoável	Bom	Excelente
Edificação Existente					
Cobertura	X				
Pisos e Revestimentos			X		
Pintura			X		
Esquadrias	X				
Elétrica	X				
Hidráulica	X				
Acessibilidade			X		
Estrutura				X	
Acesso				X	
Estacionamento	X

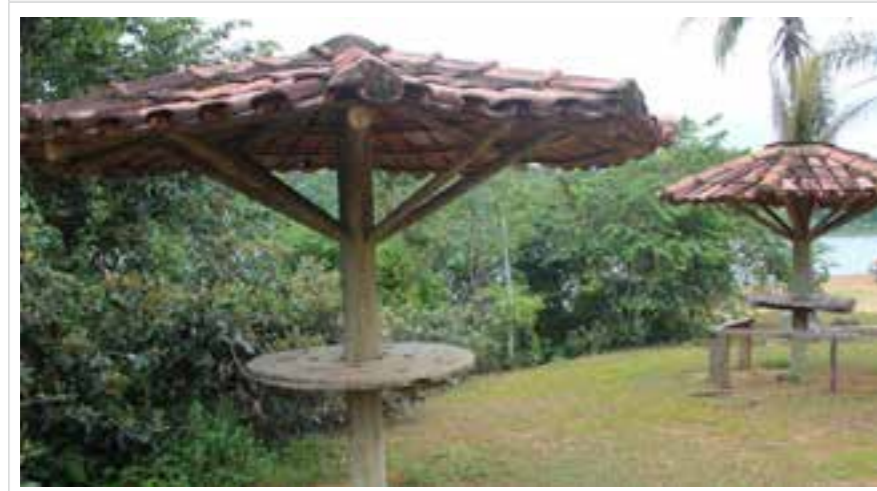
<b>Identificação da Estrutura   5.5.23</b>
Parque: Rio Doce
Nome: Prainha Lagoa do Bispo: Quiosques Lagoa do Bispo

Categoria/Situação	Estado de Conservação:		RAZOÁVEL		
	Inexistente	Precário	Razoável	Bom	Excelente
Edificação Existente					
Cobertura			X		
Pisos e Revestimentos			X		
Pintura			X		
Acessibilidade				X	
Estrutura				X	
Acesso				X

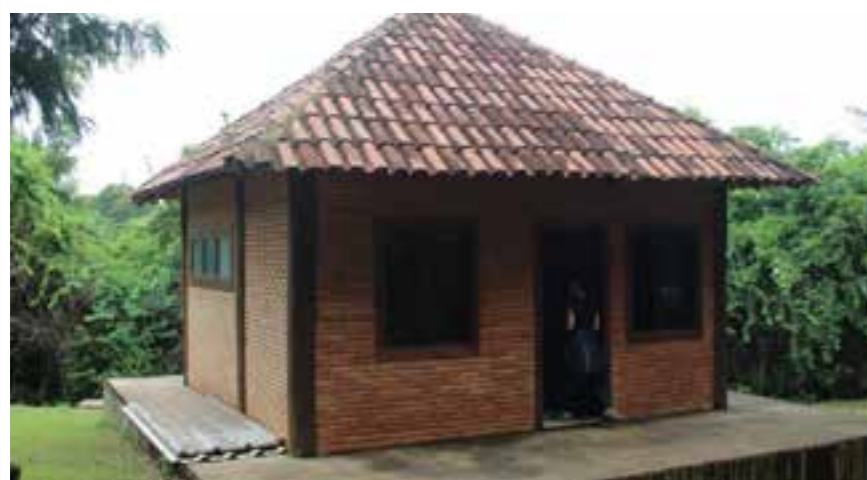
Nome: Casa de Apoio ao Barqueiro

A estrutura apresenta bom estado de conservação, não se fazendo necessário nenhum tipo de reforma.

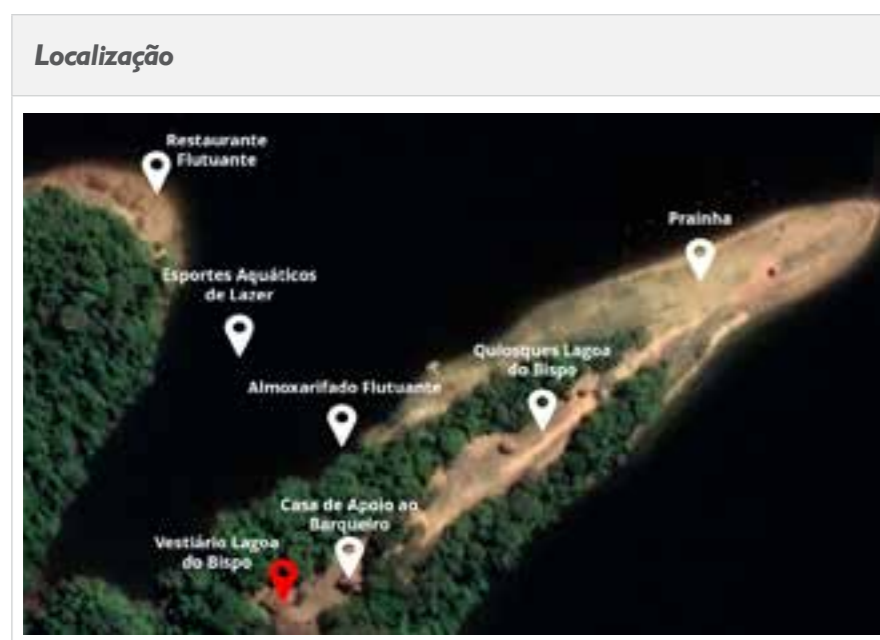
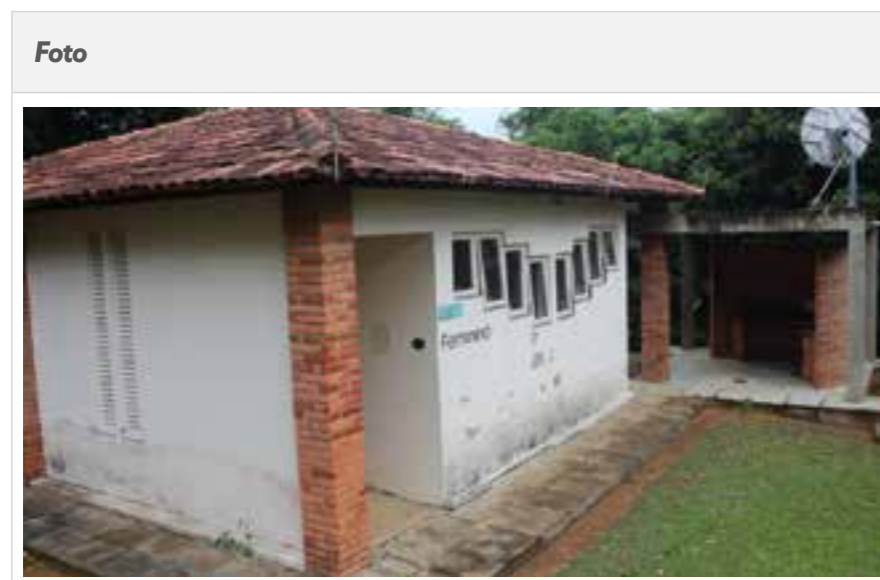
<b>Identificação da Estrutura   5.5.25</b>
Parque: Rio Doce
Nome: Vestiário Lagoa do Bispo

Categoria/Situação	Estado de Conservação:		RAZOÁVEL		
	Inexistente	Precário	Razoável	Bom	Excelente
Edificação Existente					
Cobertura			X		
Pisos e Revestimentos		X			
Pintura		X			
Esquadrias				X	
Elétrica				X	
Hidráulica			X		
Acessibilidade			X		
Estrutura				X	
Acesso				X	
Estacionamento	X

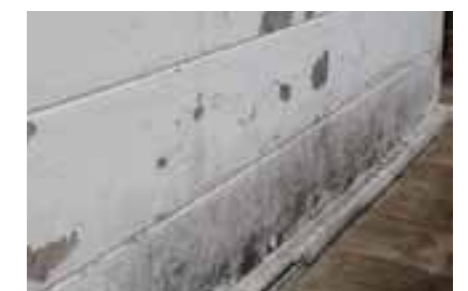
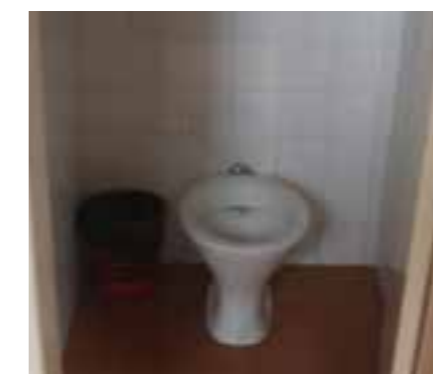
Infiltração ascendente nas paredes externas. Na parte interna, laje necessita de pintura.

**HIDRÁULICA**  
Trocar as bacias, pois estão danificadas. Um ponto de descarga precisa ser repostado.

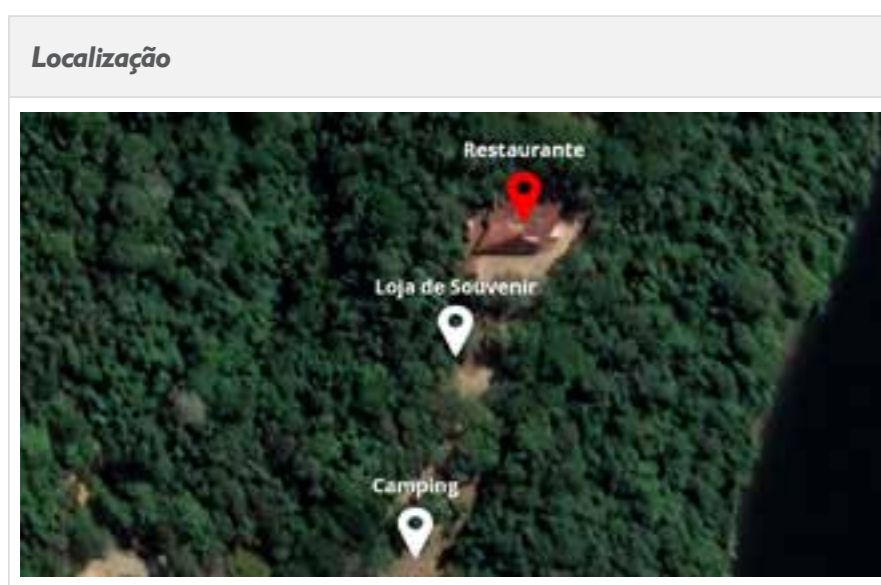
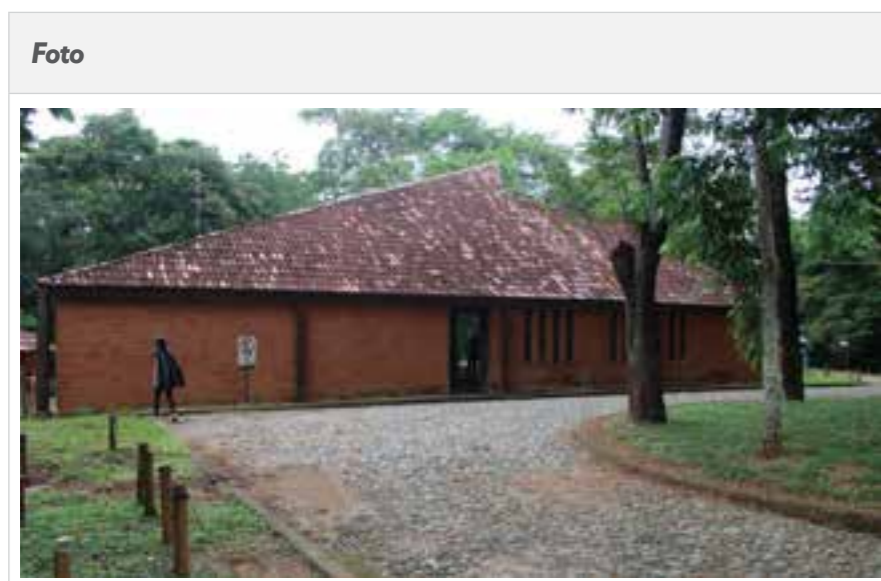
<b>Identificação da Estrutura   5.5.26</b>
Parque: Rio Doce
Nome: Restaurante

Categoria/ Situação	Estado de Conservação:				
	Inexistente	Precário	Razoável	Bom	Excelente
Edificação Existente					
Cobertura				X	
Pisos e Revestimentos			X		
Pintura		X		X	
Esquadrias				X	
Elétrica			X		
Hidráulica				X	
Acessibilidade				X	
Estrutura				X	
Acesso				X	
Estacionamento				X

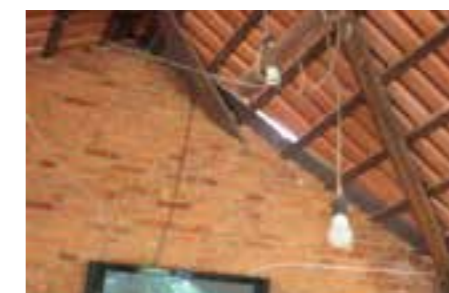
**ELÉTRICA**  
Pontos improvisados precisam de manutenção.

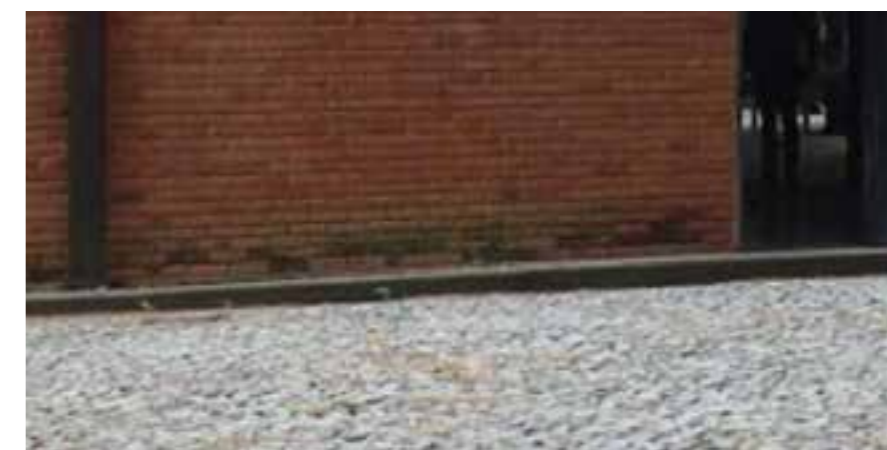
**PINTURA**  
Infiltração ascendente na fachada frontal.

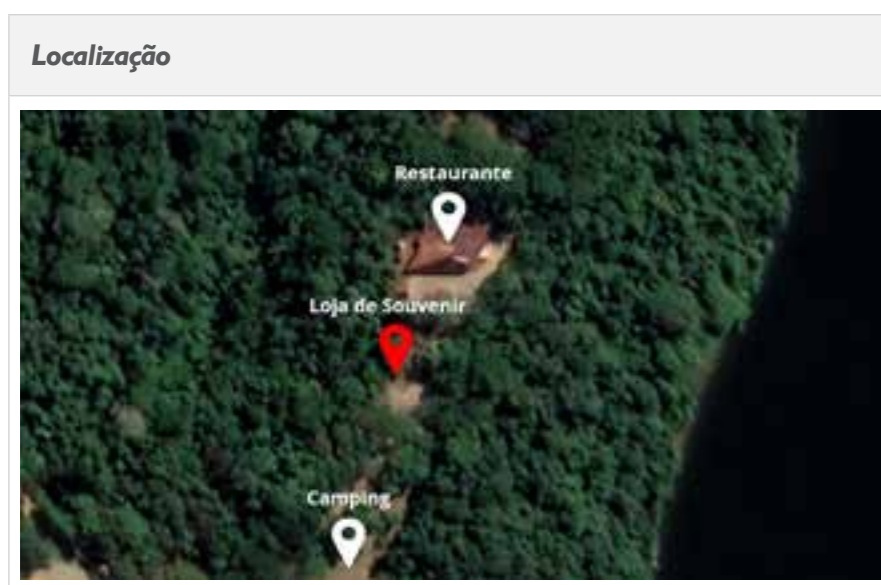
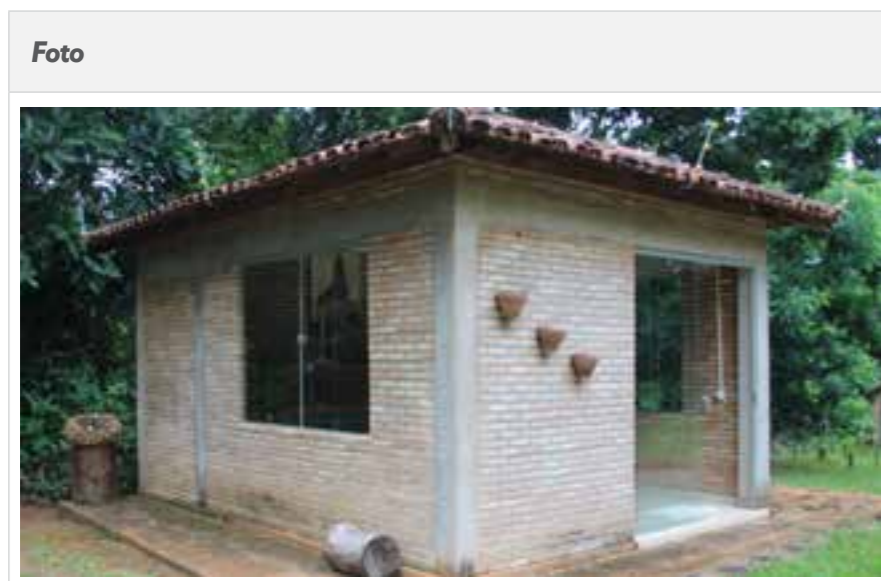
<b>Identificação da Estrutura   5.5.27</b>
Parque: Rio Doce
Nome: Loja de Souvenir

Categoria/ Situação	Estado de Conservação:		BOM		
	Inexistente	Precário	Razoável	Bom	Excelente
Edificação Existente					
Cobertura				X	
Pisos e Revestimentos			X		
Pintura			X		
Esquadrias				X	
Elétrica			X		
Acessibilidade				X	
Estrutura				X	
Acesso				X	
Estacionamento			X

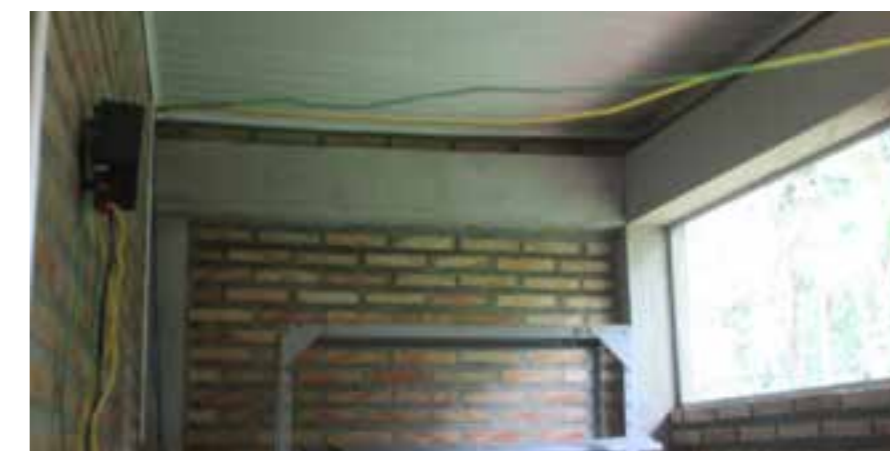
**ELÉTRICA**  
Necessita de manutenção, fiação exposta.

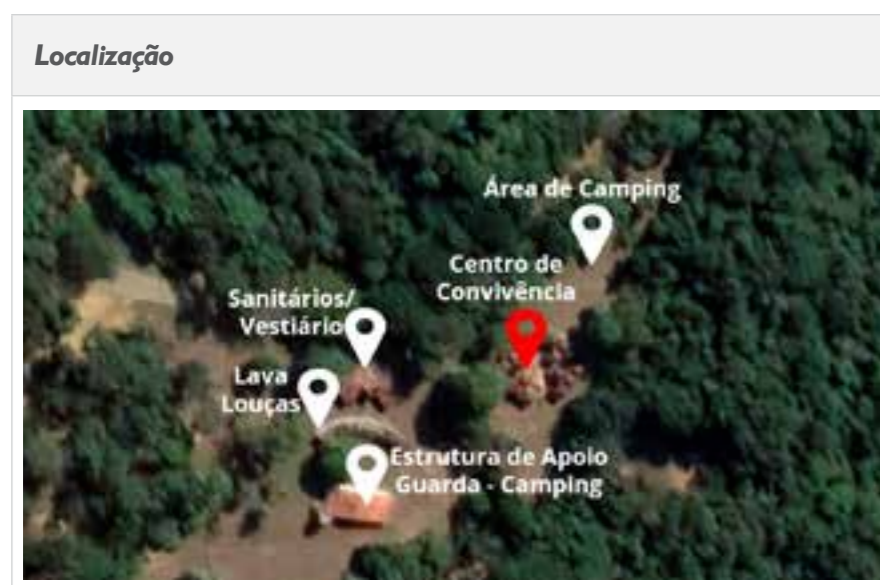
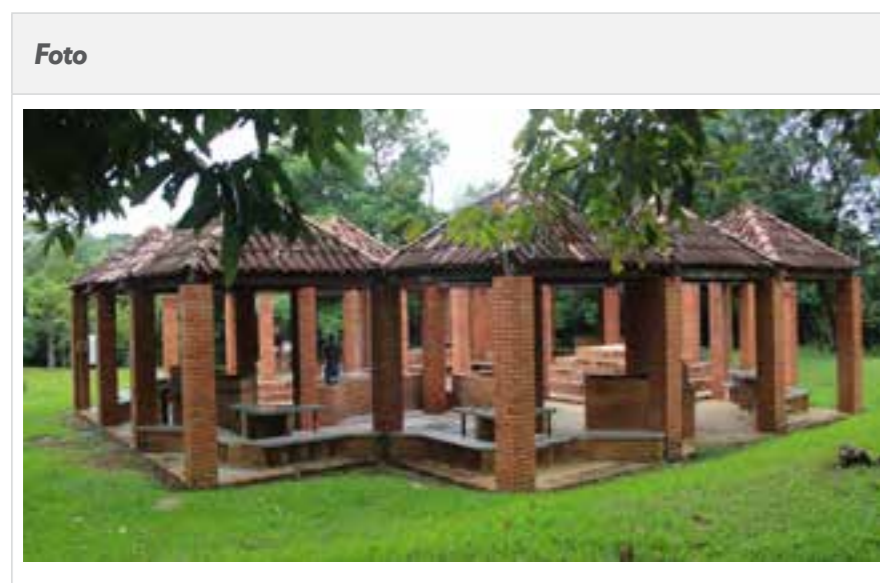
<b>Identificação da Estrutura   5.5.28.2</b>
Parque: Rio Doce
Nome: Centro de Convivência

Categoria/ Situação	Estado de Conservação:				
	Inexistente	Precário	Razoável	Bom	Excelente
Edificação Existente					
Cobertura				X	
Pisos e Revestimentos			X		
Pintura				X	
Elétrica				X	
Hidráulica				X	
Acessibilidade			X		
Estrutura				X	
Acesso				X	
Estacionamento				X

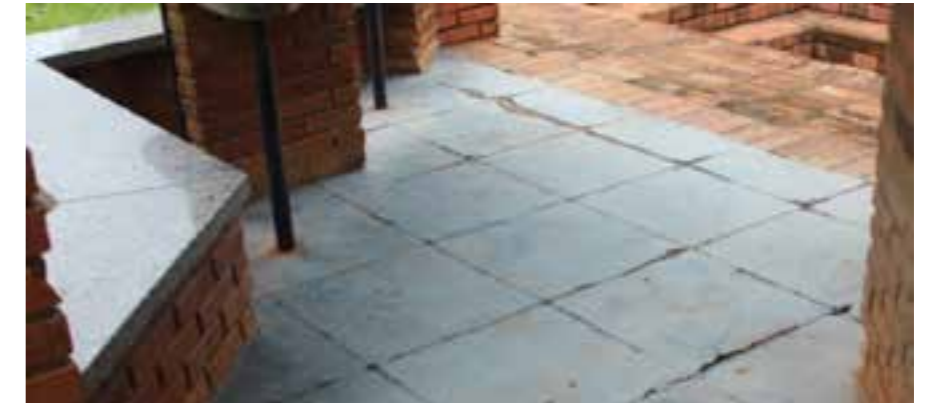
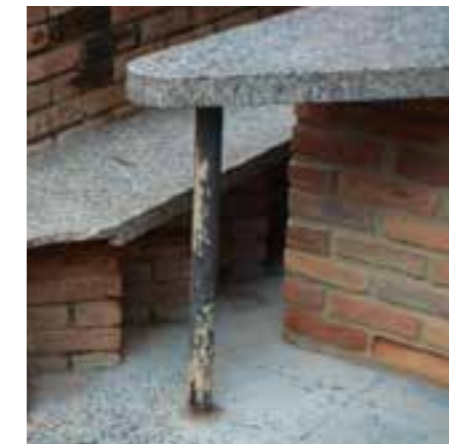
Pisos desgastados, necessita manutenção.

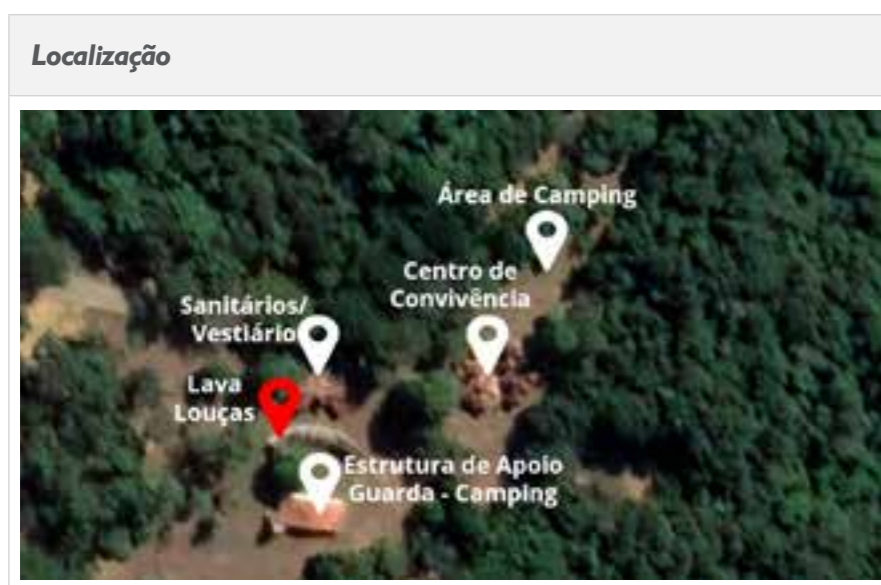
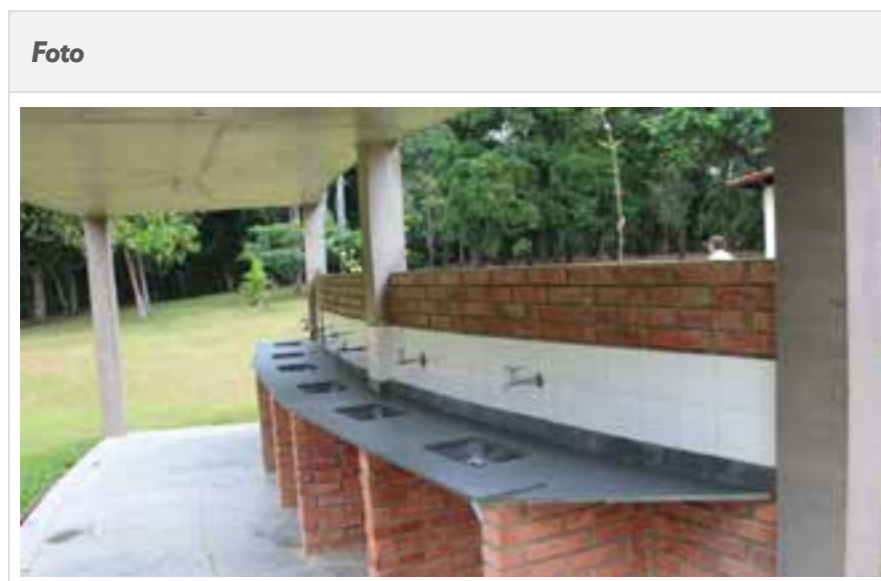
<b>Identificação da Estrutura   5.5.28.3</b>
Parque: Rio Doce
Nome: Lava Louças

Categoria/ Situação	Estado de Conservação:				
	Inexistente	Precário	Razoável	Bom	Excelente
Edificação Existente					
Cobertura			X		
Pisos e Revestimentos			X		
Pintura				X	
Hidráulica				X	
Acessibilidade				X	
Estrutura				X	
Acesso				X	
Estacionamento	X

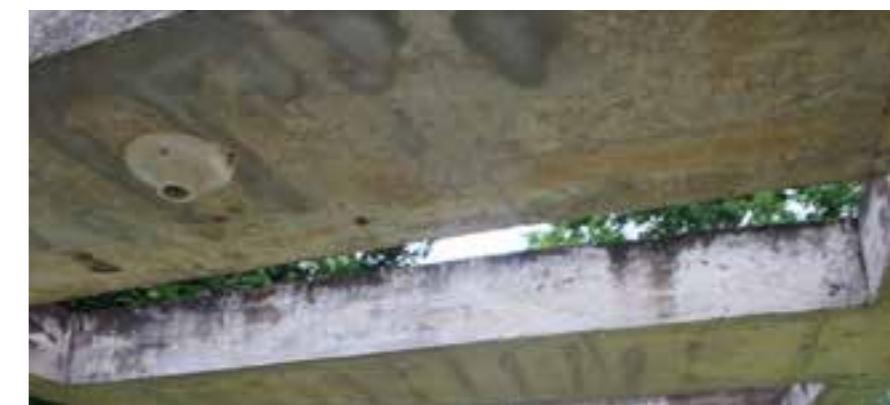
### COBERTURA

Cobertura em laje necessita de limpeza e pintura para manutenção.

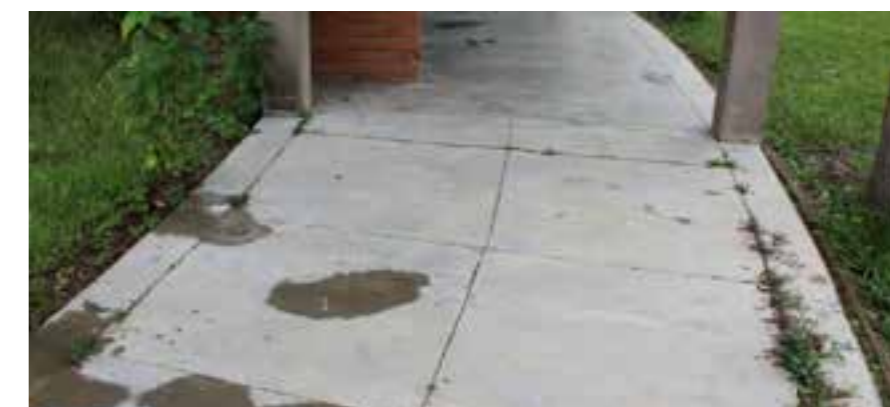
### PISOS E REVESTIMENTOS

Piso com incidência de vegetação avançando. Necessita de manutenção, e fechamento de alguns vãos entre o mesmo e o solo.

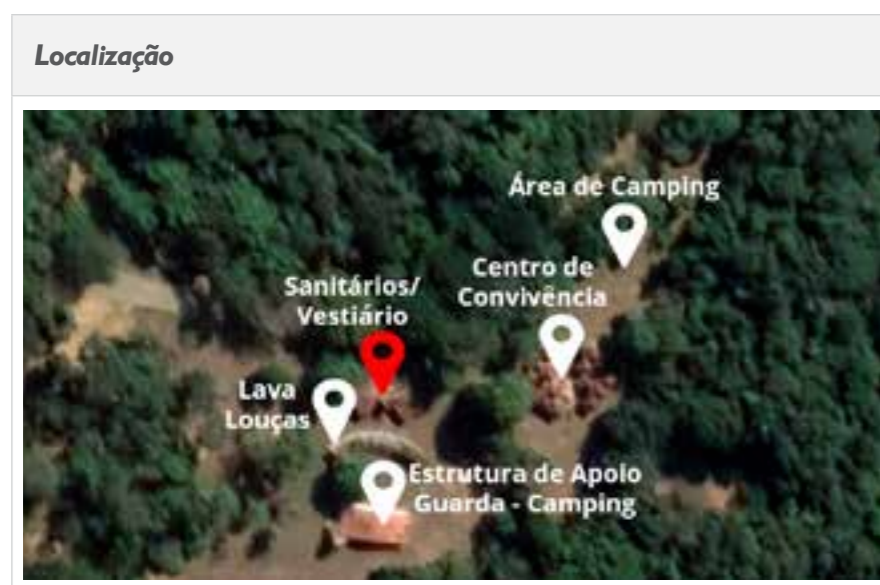
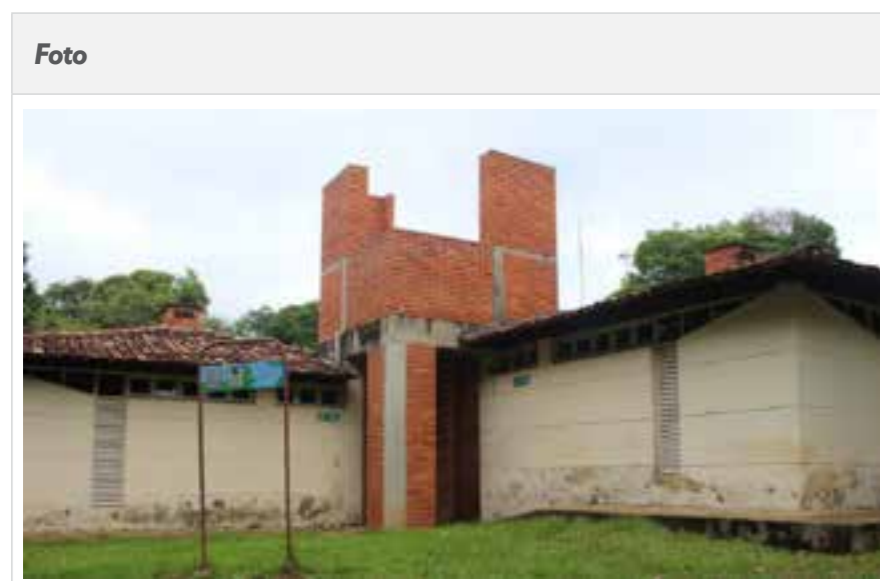
<b>Identificação da Estrutura   5.5.28.4</b>
Parque: Rio Doce
Nome: Sanitários / Vestiário

Categoria/Situação	Estado de Conservação:		RAZOÁVEL		
	Inexistente	Precário	Razoável	Bom	Excelente
Edificação Existente					
Cobertura				X	
Pisos e Revestimentos			X		
Pintura		X			
Esquadrias			X		
Elétrica			X		
Hidráulica			X		
Acessibilidade			X		
Estrutura				X	
Acesso					
Estacionamento

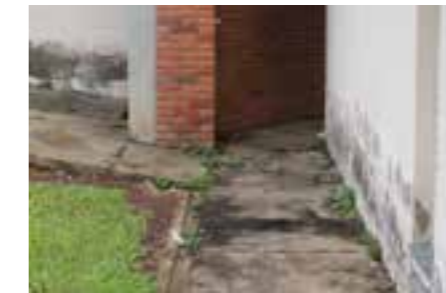
**PISOS E REVESTIMENTOS**  
Pisos desgastados, necessita manutenção.

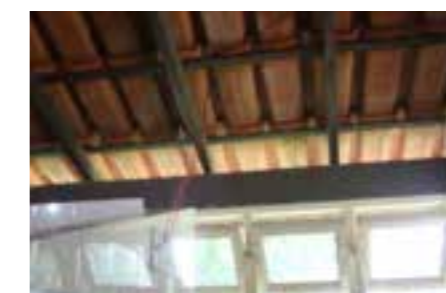
**ELÉTRICA**  
Alguns pontos de improviso, necessita manutenção.

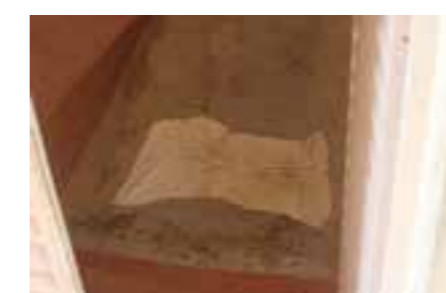
**ACESSIBILIDADE**  
Há rampas, porém com obstáculos para acessos. Banheiro adaptado, mas com mobiliário defasado.

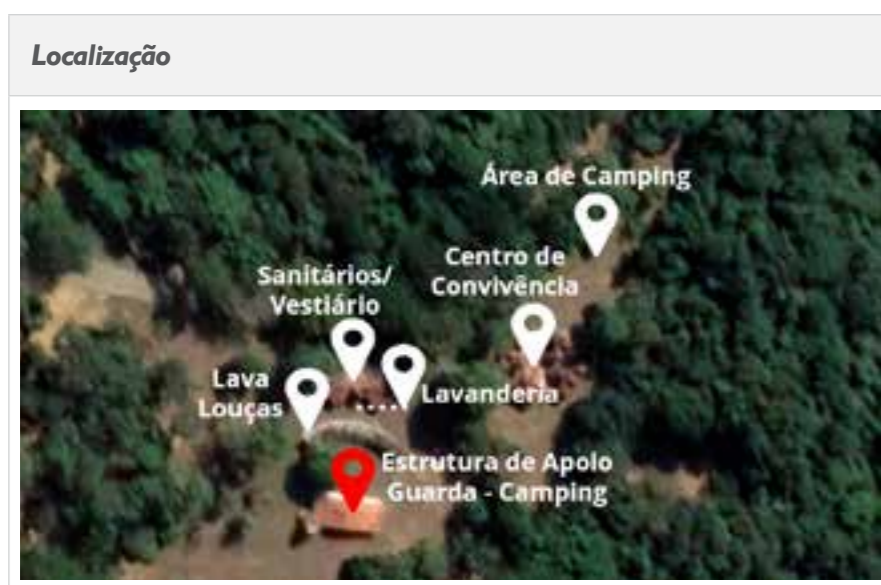
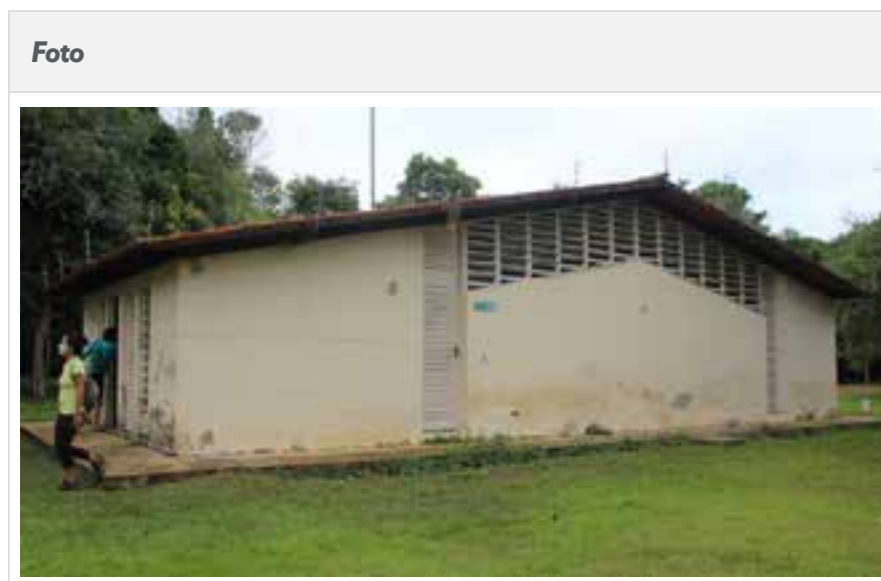
<b>Identificação da Estrutura   5.5.8.5</b>
Parque: Rio Doce
Nome: Estrutura de apoio Guarda-Camping

Categoria/Situação	Estado de Conservação:		RAZOÁVEL		
	Inexistente	Precário	Razoável	Bom	Excelente
Edificação Existente					
Cobertura		X			
Pisos e Revestimentos			X		
Pintura		X			
Esquadrias			X		
Elétrica			X		
Hidráulica			X		
Acessibilidade		X			
Estrutura		X			
Acesso			X		
Estacionamento			X

Pontos de infiltração ascendente em algumas faces externas, poucos pontos de umidade nas partes internas. Danos por água em pontos das lajes, com pintura descascada.

Várias trincas e fissuras verticais significativas.
