PARECER ÚNICO Nº 141/2015 (SIAM: 1148086/2015)

INDEXADO AO PROCESSO: Licenciamento Ambiental	PA COPAM: 02511/2001/002/2014	SITUAÇÃO: Sugestão pelo Indeferimento
FASE DO LICENCIAMENTO: Revalidação da Licença de Operação		VALIDADE DA LICENÇA:

EMPREENDEDOR: Posto N & Reis Ltda	CNPJ: 19.410.968/0001-14	
EMPREENDIMENTO: Posto N & Reis Ltda	CNPJ: 19.410.968/0001-14	
MUNICÍPIO: Sete Lagoas	ZONA: Urbana	
COORDENADAS GEOGRÁFICA (DATUM): SAD 69 LAT/Y 19° 26' 45" LONG/X 44° 19' 15"		
LOCALIZADO EM UNIDADE DE CONSERVAÇÃO: <input type="checkbox"/> INTEGRAL <input type="checkbox"/> ZONA DE AMORTECIMENTO <input type="checkbox"/> USO SUSTENTÁVEL <input checked="" type="checkbox"/> NÃO		
NOME:		
BACIA FEDERAL: Rio São Francisco	BACIA ESTADUAL: Rio das Velhas	
UPGRH: SF-5	SUB-BACIA: Ribeirão São João	
CÓDIGO: F-06-01-7	ATIVIDADE OBJETO DO LICENCIAMENTO (DN COPAM 74/04): Postos revendedores, postos ou pontos de abastecimento, instalações de sistemas retalhistas, postos flutuantes de combustíveis e postos revendedores de combustíveis de aviação.	CLASSE 3
CONSULTORIA/RESPONSÁVEL TÉCNICO: Arlete Lopes de Oliveira – responsável pelos estudos ambientais Geraldo Campolina Reis – responsável pelo empreend

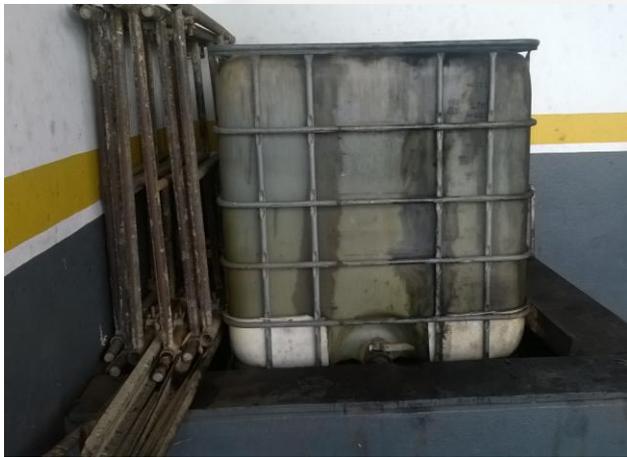
O resíduo de óleo lubrificante gerado na troca de óleo dos veículos é armazenado em um tanque aéreo e protegido em bacia de contenção situado no local. O óleo é coletado por empresa licenciada e encaminhado para re-refino.

Foto 01. Contêiner para armazenamento de óleo usado

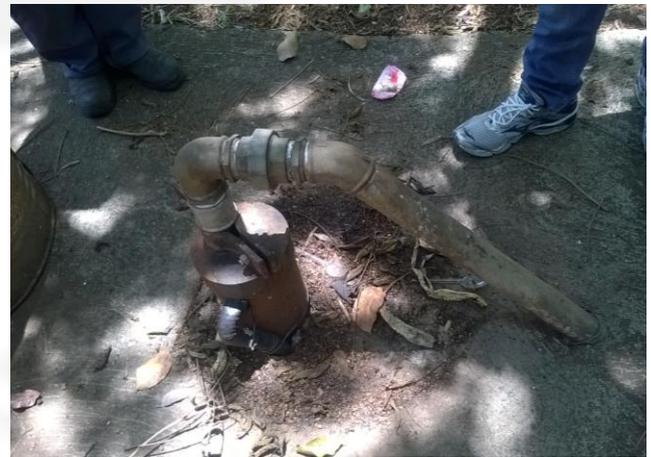
O empreendimento conta com dois poços subterrâneos. Durante a vistoria (AF nº 114923/2015) foi constatado que um dos poços não está em uso e o outro encontra-se em processo de Revalidação da Portaria de Outorga (PA 09543/2014).

O poço em uso não possui horímetro e hidrômetro.

Foto 02. Poço de captação de água subterrânea

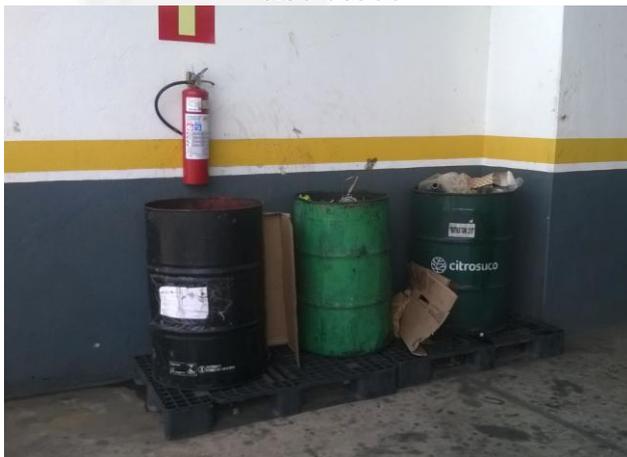
Conforme as planilhas foram destinados 4.242,29 quilos de resíduos classe I. Foram apresentados certificados de destinação por empresa licenciada para todos os resíduos desta classe.

Foto 03. Local para armazenamento de Resíduos classe I.
