**PARECER ÚNICO Nº 0480336/2016 (SIAM)**

<b>EMPREENDEDOR:</b>	Samarco Mineração S.A	<b>CNPJ:</b>	16.628.281/0003-23
<b>EMPREENDIMENTO:</b>	Samarco Mineração SA – Mina do Germano	<b>CNPJ:</b>	16.628.281/0003-23
<b>MUNICÍPIO(S):</b>	Mariana/MG	<b>ZONA:</b>	Rural
<b>COORDENADAS GEOGRÁFICA (DATUM):</b> SAD69	<b>LAT/Y</b> 7.764.677	<b>LONG/X</b>	660.764
<b>LOCALIZADO EM UNIDADE DE CONSERVAÇÃO:</b>			
<input type="checkbox"/> INTEGRAL	<input type="checkbox"/> ZONA DE AMORTECIMENTO	<input type="checkbox"/> USO SUSTENTÁVEL	<input checked="" type="checkbox"/> NÃO
<b>NOME:</b>			
<b>BACIA FEDERAL:</b>	Rio Doce	<b>BACIA ESTADUAL:</b>	Rio do Carmo
<b>UPGRH:</b>	Região da Bacia do Rio Piranga e Piracicaba	<b>SUB-BACIA:</b>	Córrego Fundão
<b>CÓDIGO:</b> A-05-03-7	<b>ATIVIDADE OBJETO DO LICENCIAMENTO (DN COPAM 74/04):</b> Barragem de contenção de rejeitos/resíduos – Barragem Fundão	<b>CLASSE</b>	5
<b>CONSULTORIA/RESPONSÁVEL TÉCNICO:</b>		<b>REGISTRO:</b>

Este Parecer Único tem por objetivo subsidiar o cancelamento da Licença de Operação (RevLO nº 168/2013) da barragem de contenção de rejeitos, chamada de Barragem Fundão, a qual era operada e tinha sua manutenção feita pela Samarco Mineração S.A

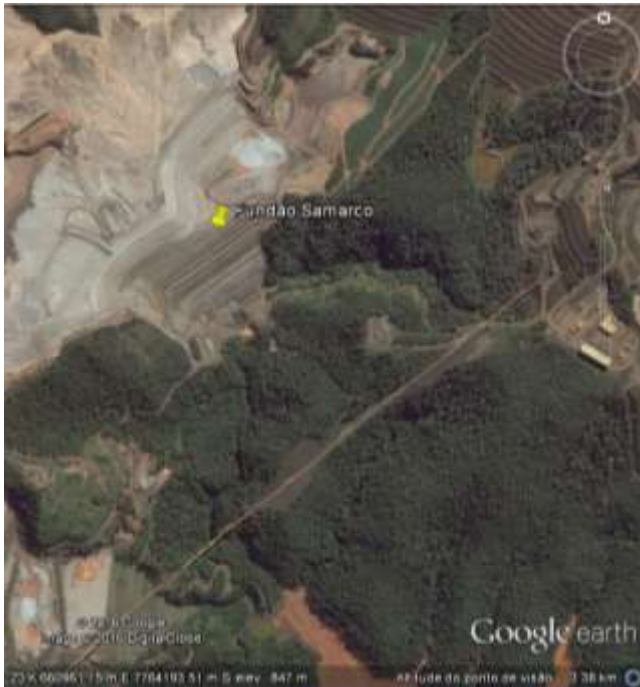
Barragem de Fundão em 20/07/2015

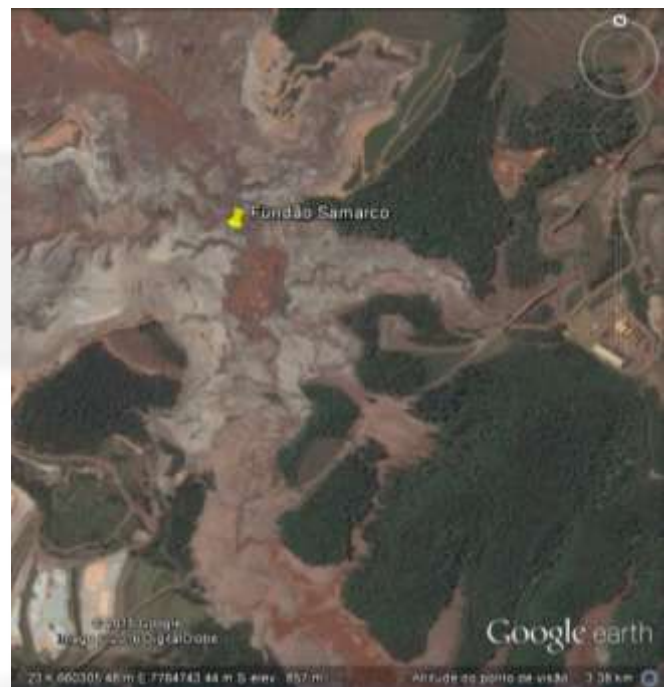
Barragem de Fundão em 09/11/2015.

Localizada no sub-distrito de Bento Rodrigues, a 35 km do centro do município brasileiro de Mariana, Minas Gerais, a barragem de Fundão rompeu na tarde de 5 de novembro de 2015. Trata-se de uma barragem de rejeitos de mineração. As barragens de Fundão e Santarém fazem parte da Mina Germano. A barragem de Fundão passava por um processo de alteamento, quando ocorre a elevação do aterro de contenção, pois o reservatório já chegava a seu ponto limite, não suportando mais o despejo dos rejeitos da mineração. Com seu rompimento, ocorreu a eliminação do maciço (material que forma o corpo da barragem), o qual foi acarreado pelo material presente na barragem, deixando a mesma de existir.

No dia do acidente existiam na barragem cerca de 56,00 milhões de m<sup>3</sup> de rejeito e destes cerca de 23 milhões ficaram a montante da barragem de Santarém, sendo lançado um total de 33 milhões de m<sup>3</sup> a jusante da mesma.

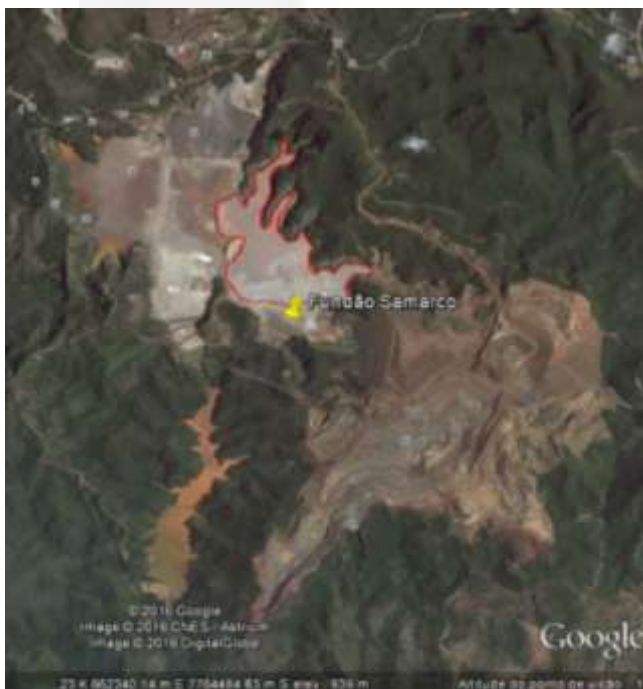
As 03 Barragens em 20/07/2015

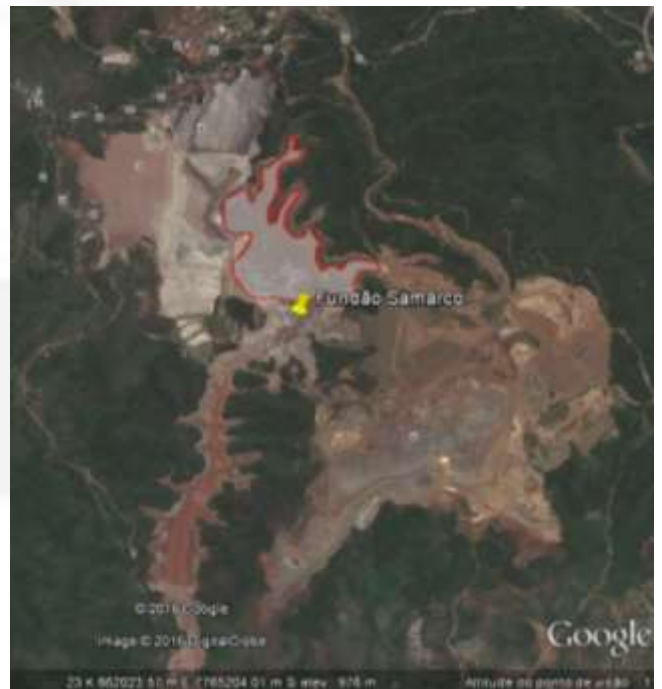
As 03 Barragens em 09/11/2015.

Com esta ocorrência além da eliminação da barragem de Fundão, ocorreu o comprometimento do dique de partida da barragem de Germano, por onde passou o rejeito, e da barragem de Santarém, a qual foi transpassada pelo rejeito. Com estas ocorrências, apesar de não ter se rompido, ocorreu a redução do fator de segurança (FS) da barragem de Santarém. Esta sofreu algumas intervenções e atualmente esta com o FS de 1,51, além da barragem de Germano que atualmente apresenta um FS superior a 2,0.
